# Besiktningssprotokoll

Anticimex Försäkringsbesiktning i samarbete med Fastighetsbyrån

| Fastighetsadress:<br>Lärkstigen 6 | |

| Besiktningdatum:<br>2026-05-20 | Protokollnummer:<br>69718523 |

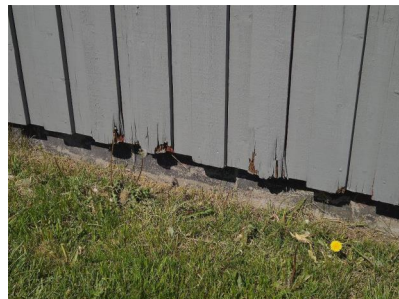
Enstaka panelbrädor har mindre rötskador. Fasadpanelen är i behov av målning/underhåll på vissa ställen.

Fasadbeklädnad och träkonstruktioner där målningsbehov finns riskerar att få fukt- och mer rötskador på grund av sämre vattenavvisande förmåga.

För att öka livslängden på fasadbeklädnaden rekommenderas målning och underhåll. I samband med ommålning rekommenderas att de rötskadade panelbrädorna byts ut.

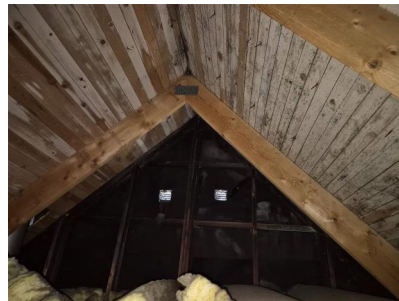
Vid kontroll av vinden har fuktvärden under kritisk fuktnivå för mikrobiell tillväxt uppmätts, dock finns mikrobiell påväxt på underlagstak. Gavelvägg är behandlad efter en tidigare skada.

Det finns risk för mikrobiell tillväxt om den relativa fuktigheten (RF) i den omgivande luften är över 75 %. I furuvirke motsvarar det en fuktkvot (FK) på 17 %.

Fuktkvoten i underlagstak/takbjälkar uppmättes till 8 %.

Den upptäckta mikrobiella påväxten på underlagstaket är ett tecken på att vinden har tillförts eller tillförs fukt inifrån bostaden. Observera att besiktning av bostadens ventilationssystem inte har ingått i uppdraget.

För att komma tillrätta med detta kan fukttillförseln inifrån bostaden behöva minskas. Det kan göras genom att ventilationen i bostaden förbättras samt att eventuella otätheter i vindsbjälklaget (tak-/väggvinklar, taklucka med mera) tätas. Läs Anticimex faktablad om uppvärmda vindsutrymmen för tips och råd.

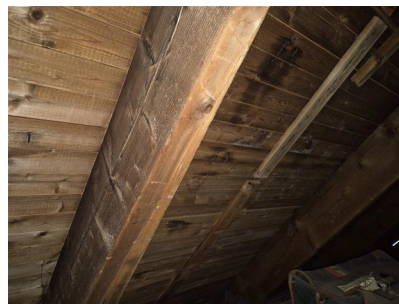
Underlagstaket har mindre torra fuktfläckar vid spikar.

Noterade fuktfläckar var torra vid besiktningstillfället.

Underlagstaket/takstolar är behandlade.

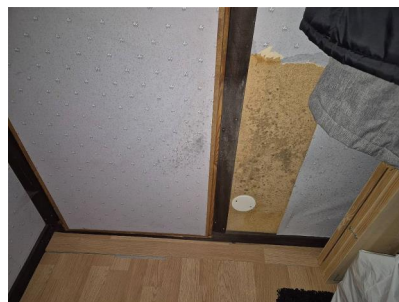
Missfärgningar/mikrobiell påväxt finns på vägg.

Troligtvis har något stått emot väggen och orsakar detta.

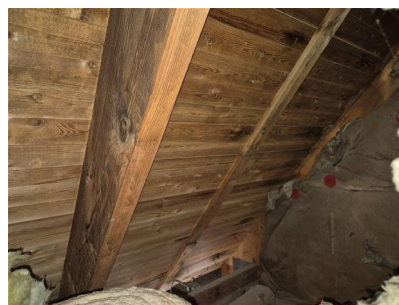
Underlagstaket har mindre torra fuktfläckar vid spikar.

Noterade fuktfläckar var torra vid besiktningstillfället.

Underlagstaket/takstolar är behandlade.

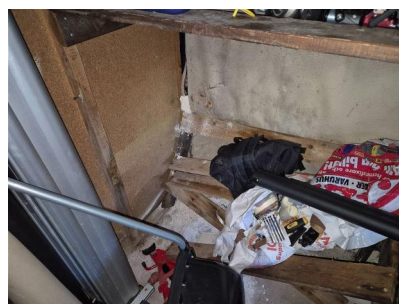
Väggar är fuktiga och rötskadade.

Vi rekommenderar en fördjupad undersökning för att bedöma orsak och omfattning.

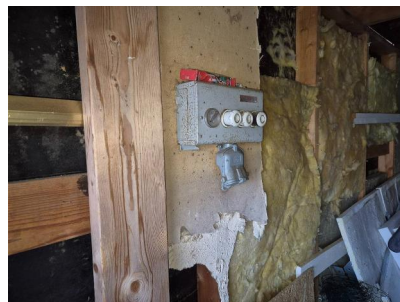
Denna typ av uttag tillverkas inte längre då de anses medföra en stor risk för personskada.

Kontakta en elektriker för kontroll och åtgärd.
