**Fastighetsuppgifter**

Polonäsen 3

Fransäsvägen 4

| Uppdragsnummer | P5640 |

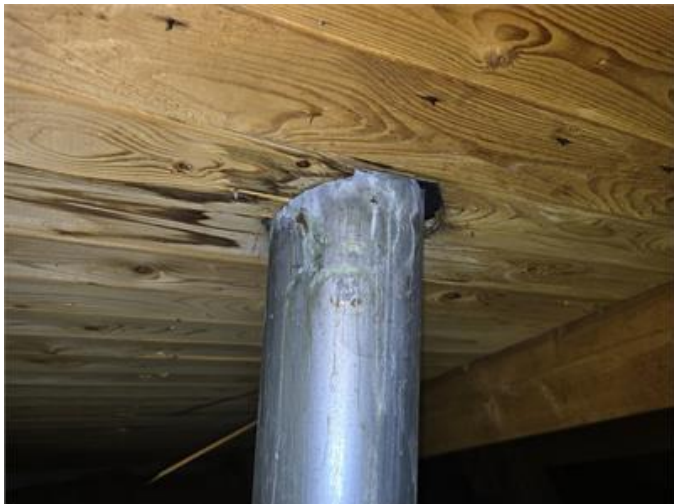
| Besiktningsresultat | | | | | |
|---|---|---|---|---|---|
| | | x | | | Fuktanvisningar förekommer i underlagstak, t ex vid genomföring mot väst, torrt vid besiktning, håll under uppsikt. |

Nockvind: Fuktanvisningar kring genomföringar.

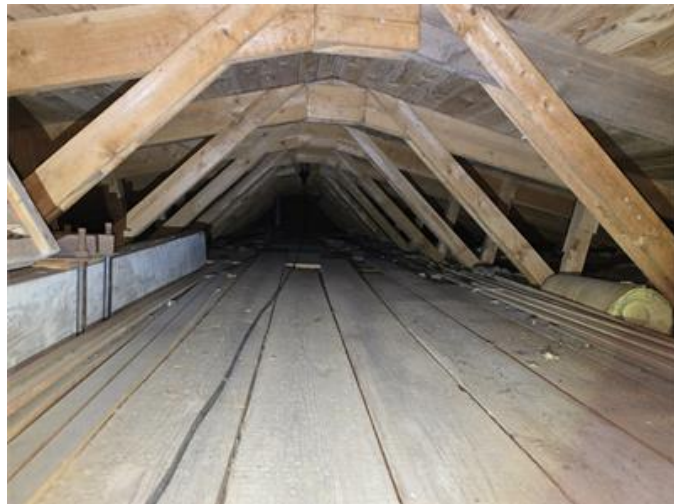
| Besiktningsresultat | | | | | |
|---|---|---|---|---|---|
| Nockvind | | x | | | Mikrobiell påväxt noteras lokalt på underlagstak.<br>Se kommentar/riskanalys. |

Den mikrobiella påväxten på underlagstaket indikerar att vinden periodvis tillförs eller har tillförts fukt inifrån bostaden, som den kallare delen av året riskerar att kondensera mot underlagstaket (sk konvektionsskada). För att komma tillrätta med detta måste fukttillförseln inifrån bostaden minskas. Detta kan göras genom att ventilationen i bostaden förbättras samt att eventuella otätheter i vindsbjälklaget (tak/väggvinklar, geomföringar, vindslucka mm.) tätas.

Nockvind: Översiktsbild.

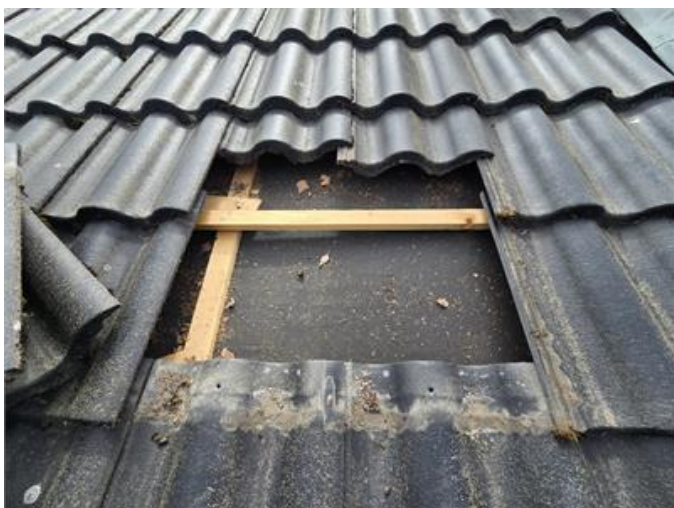
| Besiktningsresultat | | | | | |
|---|---|---|---|---|---|
| Tak | | x | | | Mossa börjar få fäste.<br>Löv/frömjöl noteras under pannor.<br>Nocktätning finns ej.<br>Ströläkten är av tunnare dimension (15mm), nuvarande standard 25mm.<br>Huv till köksfläkt är äldre och kopplad till tidigare rör, se även "Nockvind".<br>Se kommentar/riskanalys. |

Löv/frömjöl under pannorna binder fukt med ökad risk för fuktskador i underliggande konstruktion.

Tak: Stickprovskontroll under pannor, löv/frömjöl samt tunnare ströläkt noteras.

Nocktätning rekommenderas för att minska inträngning av regn/snö samt löv/frömjöl vianocken och därmed minskad fuktbelastning på papp och läkt.

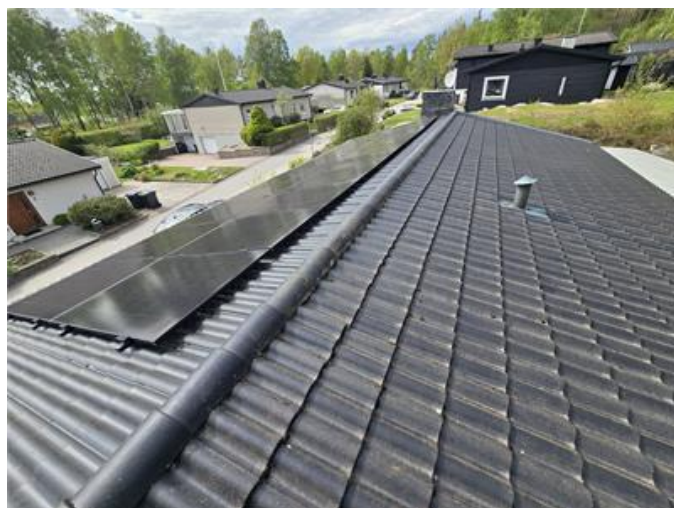
Tak: Översiktsbild.

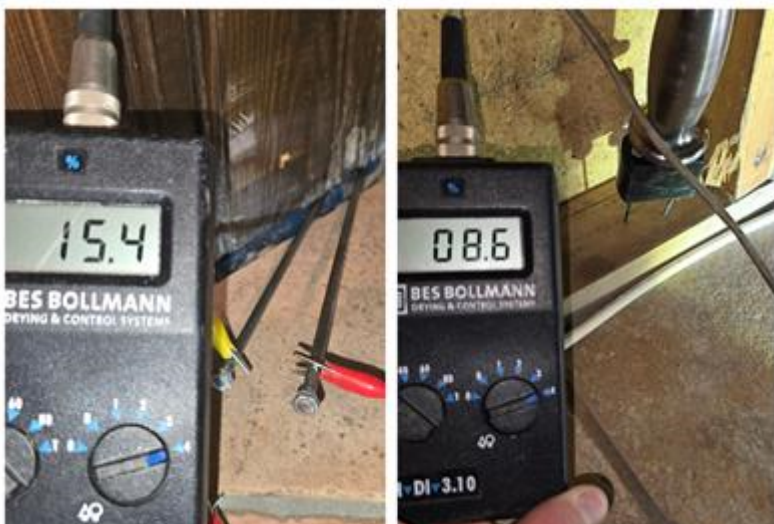
Kontroll av konstruktionen gjordes via stickprovsmässig fuktkvotsmätning i väggregel bakom golvlist i gillestuga, samt i innerväggsyll i trappförråd.

Svag avvikande lukt upplevdes i golv/väggvinkel i gillestuga.  
Fuktvärden under gränsvärdet för mikrobiell tillväxt uppmättes.

Fuktkvoten uppmättes till 15-16% i väggregel och 8-9% i innerväggsyll.  
Risk för mikrobiell tillväxt föreligger vid en fuktkvot på 17% och rötskador >28%.
