Besiktningssprotokoll

Anticimex Försäkringsbesiktning i samarbete med Fastighetsbyrån

Fastighetsbeteckning: Staragården 2:6	
Fastighetsadress: Gottskärsvägen 87	
Postnummer: 43931	Ort: Onsala

Besiktningdatum: 2026-05-20	Protokollnummer: 69683380
Temperatur: 17 °C	Väderlek: Halvklart
Tekniker: Magnus Uhlegård	
E-post: magnus.uhlegard@Anticimex.se	
Kontor: Göteborg	
Närvarande: Fastighetsägarna. Hans Modin Anticimex.

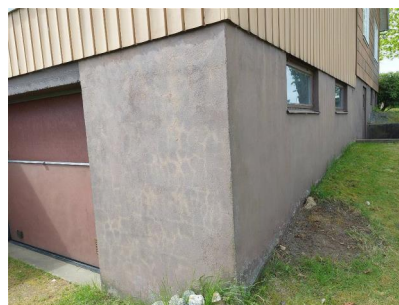
Utvändigt / Sockel

Sockeln är lokalt i behov av målning/underhåll.

Sockel och fasadbeklädnad där målningsbehov finns riskerar att få fuktskador på grund av sämre vattenavvisande förmåga. För att inte riskera fuktskador rekommenderas målning och underhåll.

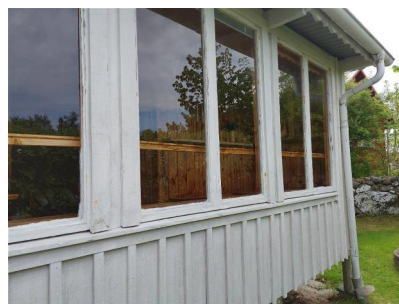
Utvändigt / Uterum

Fasadpanelen och fönster är i behov av målning/underhåll.

Fasadbeklädnad, fönster och träkonstruktioner där målningsbehov finns riskerar att få fukt- och rötskador på grund av sämre vattenavvisande förmåga. För att öka livslängden på fasadbeklädnaden rekommenderas målning och underhåll.

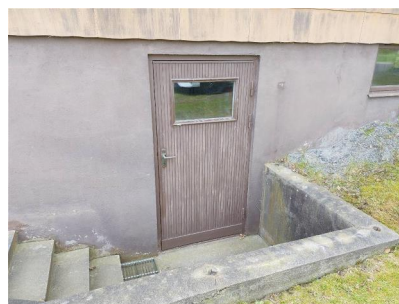
Utvändigt / Dörrar

Dörr är i behov av målning/underhåll.

Dörrar där målningsbehov finns riskerar att få fukt- och rötskador på grund av sämre vattenavvisande förmåga.

För att öka livslängden på dörr rekommenderas målning och underhåll.

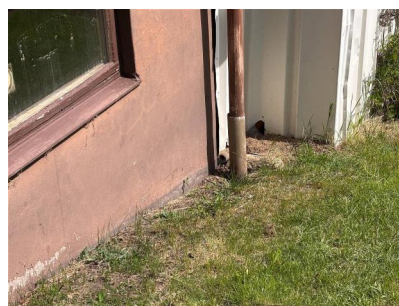
Utvändigt / Hängrännor / Stuprör

Lövsilar saknas lokalt.

När det saknas lövsilar så finns det risk att det blir stopp i dagvattenledningen.

För att hindra stopp i dagvattenledningar rekommenderas komplettering av lövsilar.

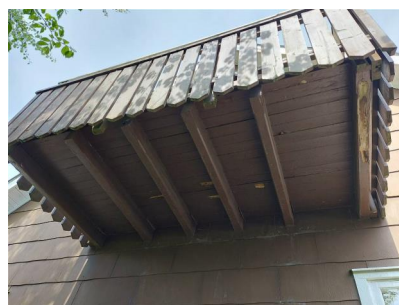
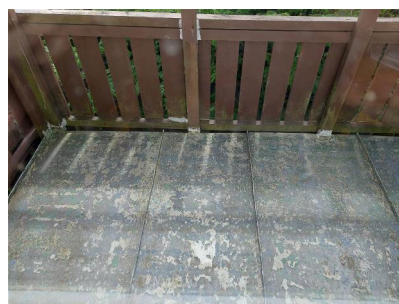
Utvändigt / Balkong

Rötskador finns i balkong.

Rötskador i balkong och balkongräcke är ett tecken på bristande fuktskydd och hög fuktpåverkan.

Vi rekommenderar en fördjupad undersökning för att bedöma orsak och omfattning.

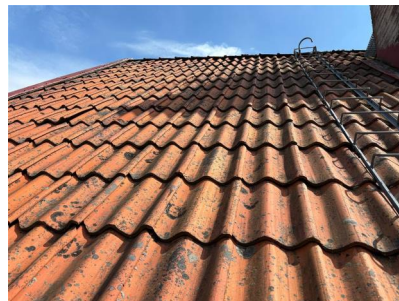
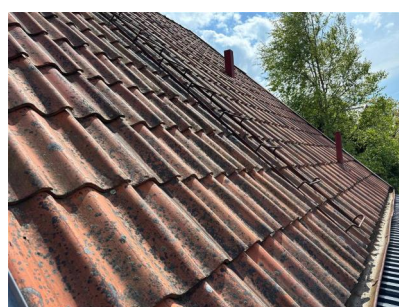
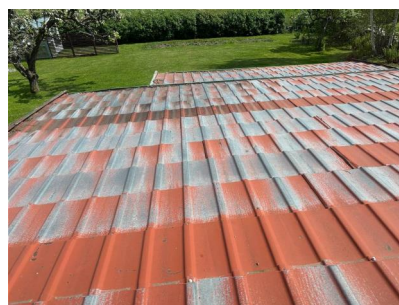
Utvändigt / Tak

Yttertaket är äldre och i behov av renovering.

Taket är äldre och har passerat tiden för sin tekniska livslängd. Renovering av yttertaket rekommenderas. Kontakta en takentreprenör för en renovering. I samband med renoveringen bör omkringliggande konstruktioner kontrolleras för att upptäcka eventuella följdskador.

Taket besiktigat från steg lutad mot hängränna.

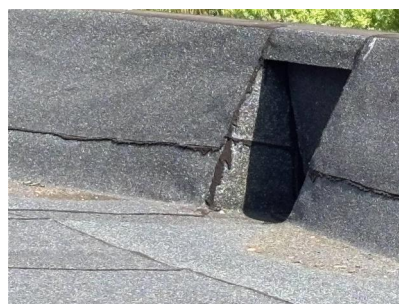
Inbyggt stuprör på papptaket

Eftersom vatten från taket avleds med inbyggda hängrännor/invändiga stuprör finns en ökad risk för fuktskador i omkringliggande konstruktioner. Vanliga orsaker till fuktskador är läckage i skarvar på hängrännor och stuprör eller igensatta takbrunnar.

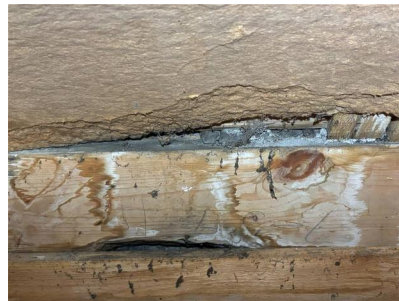
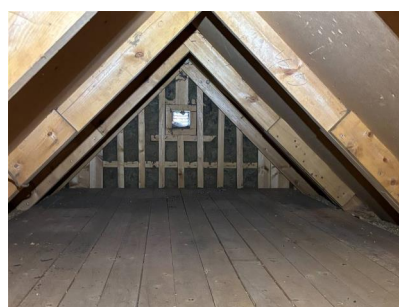
Utvändigt / Vind

Underlagstaket har fuktfläckar.

Fuktfläckar kan bero på olika saker, och kan vara ett tecken på en tidigare eller ett pågående läckage.

Vid fuktindikering påvisades inga förhöjda värden.

Trolig orsak är inläckage från yttertaket som har passerat sin tekniska livslängd.

Vi rekommenderar en fördjupad undersökning för att bedöma orsak och omfattning.

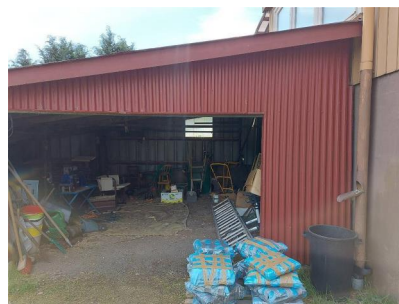
Utvändigt / Carport

Enklare carport. Otätheter mellan tak och husets fasad.

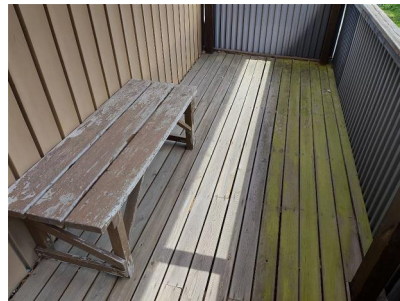
Utvändigt / Altan

Terrassgolv är ej besiktningsbart.

Terrassgolv av plåt eller papp har ej kunnat besiktigas då det ligger ett sammanhängande tralldäck över taket.

Taket utgör yttertak för delar av underliggande bostad.

För att kontrollera plåttaket rekommenderas att tralldäcket delas i sektioner så att plåttaket i framtiden kan besiktigas.

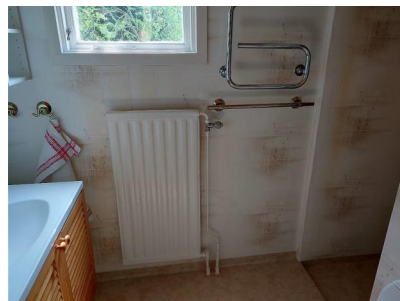
Entréplan / Dusch/Toalett

Våtutrymmet har äldre yt-/tätskikt.

Utrymmet är äldre och har passerat tiden för sin tekniska livslängd.

Renovering av utrymmet rekommenderas. Kontakta en behörig våtrumsentreprenör för en renovering. I samband med renoveringen bör omkringliggande konstruktioner kontrolleras för att upptäcka eventuella följskador.

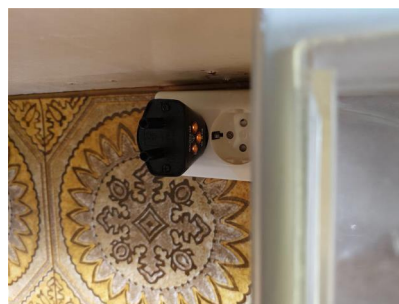
Entréplan / Kök

🔍 Funktionskontroll av jordade eluttag.

Vid stickprovskontroll av jordade eluttag noterades felkoppling.

Kontakta en elektriker för kontroll och åtgärd.

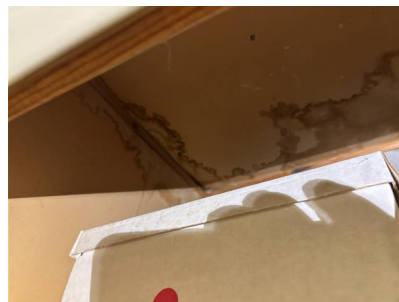
Övre plan / Klädkammare

Taket har fuktfläckar.

Fuktfläckar kan bero på olika saker, och kan vara ett tecken på en tidigare eller ett pågående läckage.

Vid fuktindikering påvisades inga förhöjda värden.

Trolig orsak är inläckage från yttertaket som har passerat sin tekniska livslängd.

Vi rekommenderar en fördjupad undersökning för att bedöma orsak och omfattning.

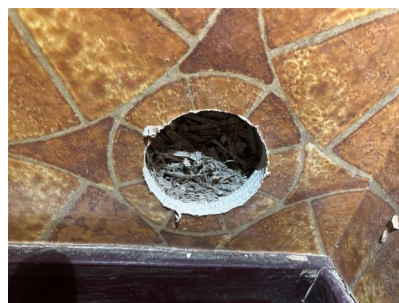
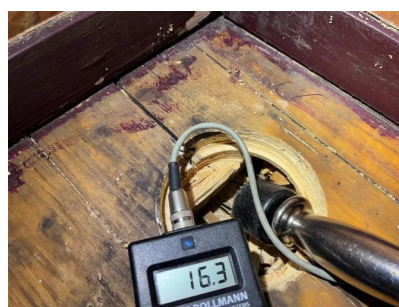
Källarplan / Allmänt 1

Vid kontroll av konstruktion uppmättes fuktvärden under kritisk nivå för mikrobiell tillväxt och normal lukt upplevdes.

Grundläggningen består av en betongplatta på mark utan underliggande isolering och med ett uppreglat golv dikt an betongen i gillestugan. Inga påbyggda grundmurar med organiskt material.

Provhål 1 togs i gillestugans yttervägg, Ingen mätning är gjord i den utbyggda väggen. Väggen är utbyggd med cementfiberskivor. (Inget organiskt material i konstruktionen).

Provhål 2 togs i gillestugans uppreglad golv. Fuktkvoten uppmättes till 16,3% i en regel som har kontakt med bottenplattan och normal lukt upplevdes i konstruktionen.

Uppreglade golvkonstruktion och eventuella väggssyllar riskerar att drabbas av fuktskador på grund av naturlig fuktpåverkan om fuktskyddet är bristfälligt utfört alternativt saknas. Fuktvandring kan ske från marken genom betongen till organiskt material genom så kallad kapillärsugning och diffusion, vilket kan leda till skador med lukt av mikrobiell karaktär. Om väggssyllarna är tryckimpregnerade kan även en kemisk lukt förekomma.

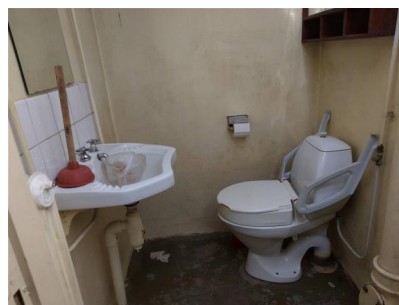
Källarplan / Toalett

Utrymmet är äldre fukttekniskt (enligt dagens branschregler)

Vid en framtida renovering bör gällande branschregler för utrymmet beaktas.

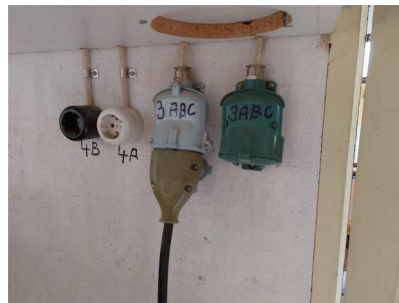
Källarplan / Verkstad

3-fasuttag i metall finns.

Denna typ av uttag tillverkas inte längre då de anses medföra en stor risk för personskada. Kontakta en elektriker för kontroll och åtgärd.

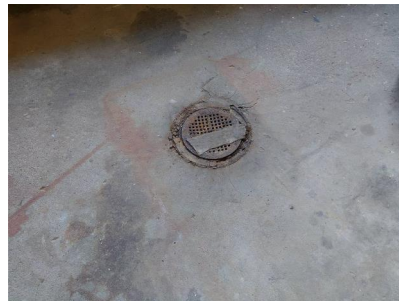
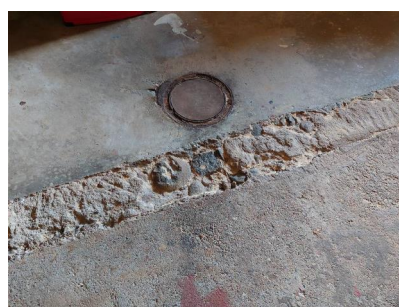
Källarplan / Trippelgarage

Äldre gjutjärnsbrunnar.

Gjutjärnsbrunnar bör bytas ut vid en framtida renovering då risk finns att den rostar sönder.

Det finns risk att dessa golvbrunnar och dess anslutningar rostar sönder med avvikande lukter som följd. Byt golvbrunnar och kontrollera anslutningar vid renovering.

Byggtreprenör kan med fördel kontaktas för bedömning av omfattning och prisuppgift för ovan rekommenderade åtgärder.
