Besiktningssprotokoll

Anticimex Försäkringsbesiktning i samarbete med Fastighetsbyrån

| Fastighetsadress: Fårö Skär 1389 | |

| Besiktningdatum: 2026-05-15 | Protokollnummer: 69654084 |

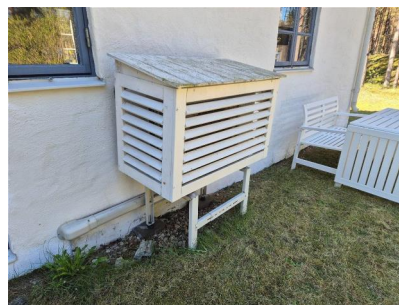
Kondensvatten från luftvärmepumpens utedel leds inte bort från husgrunden.

Detta medför ökad risk för att vatten tränger in i anslutande konstruktioner, vilket i sin tur kan leda till fuktrelaterade skador. Observera att besiktning av byggnadens värmesystem eller värmepumpen inte har ingått i uppdraget.

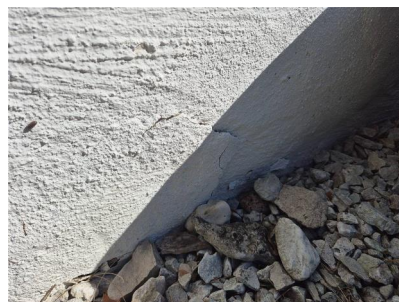
Visst putssläpp finns i fasaden.

Detta bedöms inte ha lett till bakomliggande skador.

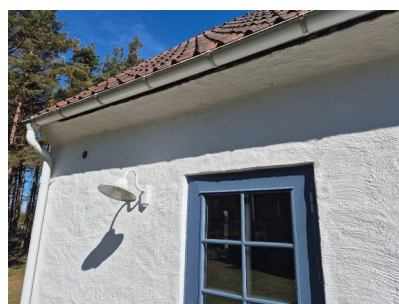
Överbleck saknas ovan dörrar.

Avsaknad av bleck ovanför dörren medför att det finns risk för att vatten kan rinna in och orsaka mikrobiella skador (angrepp av mikroorganismer) på tröskel och/eller i kringliggande vägg och eventuellt bjälklag.

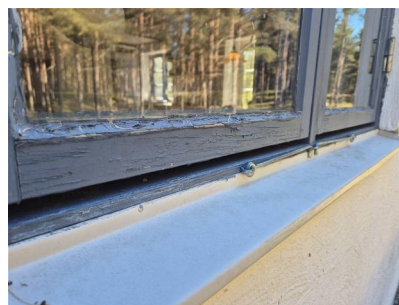
Vissa fönster är i behov av målning/underhåll.

Fönsterbågar och fönsterkarmar där målningsbehov finns riskerar att få fukt- och rötskador på grund av sämre vattenavvisande förmåga.

För att öka livslängden på fönster rekommenderas målning och underhåll.

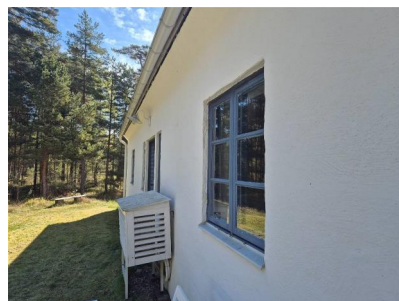
Överbleck saknas ovan fönster.

Avsaknad av bleck ovanför fönster medför en ökad risk för att vatten kan rinna in och orsaka fuktrelaterade skador i omkringliggande konstruktioner.

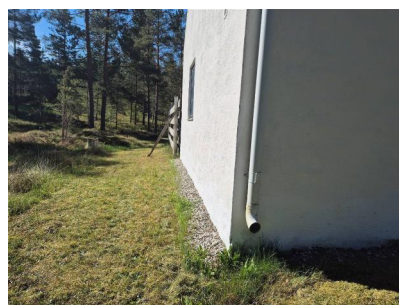
- Stuprör avslutas nära husliv.

Stuprör som avslutas intill husliv (ovan mark) kan medföra en ökad fuktbelastning på grundmur/sockel med fuktrelaterade skador som följd.

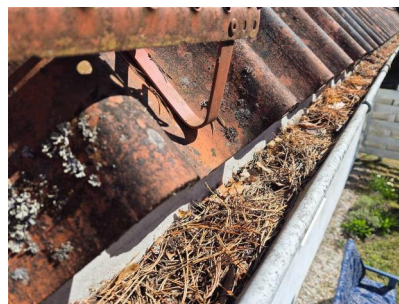
- Hängrännor är skräpfyllda.

Eftersom hängrännor är fulla med skräp finns risk för fuktskador på fasad då vatten kan svämma över.

För att förhindra översvämning rekommenderas rensning av hängrännor.

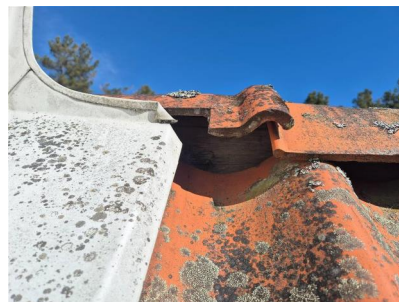
Nocktätning saknas.

Det rekommenderas att nockband monteras för att minska risken för inträngande vatten/snö vid ogynnsamma väderförhållanden.

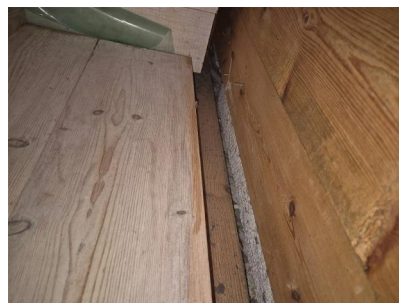
Vid kontroll av konstruktion uppmättes fuktvärden under kritisk nivå för mikrobiell tillväxt och normal lukt upplevdes.

Grundläggningen består av en betongplatta på mark utan underliggande isolering och med ett uppreglat isolerat golv dikt an betongen. Fuktkvoten uppmättes till ca 11% i regel.

Befintlig golvkonstruktion och eventuella väggsyllar riskerar att drabbas av fuktskador på grund av naturlig fuktpåverkan. Detta i sin tur kan leda till mikrobiella skador (angrepp av mikroorganismer) som kan resultera i att mikrobiell lukt sprids till boendemiljön. Om väggsyllarna är tryckimpregnerade kan även en kemisk lukt förekomma.
