**Fastighetsuppgifter**

Rävemåla 1:189

Kyrkogatan 36B

Uppdragsnummer	G38360
Besiktningdatum	2026-05-20
Besiktningföretag	OBM Kronoberg AB
Besiktningförrättare	Thorbjörn Håkansson 0708232924
Närvarande	Fastighetsägare
Giltig till och med	2027-05-20

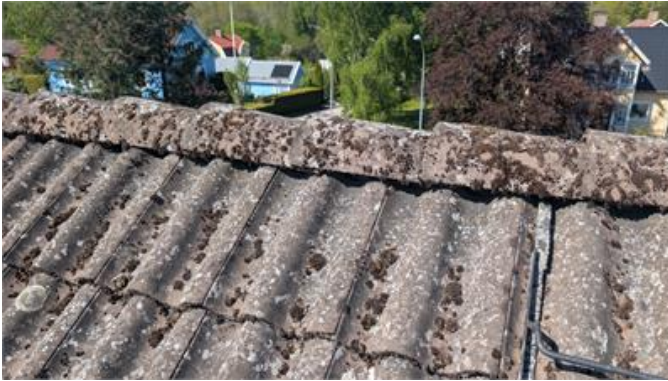
Tak: Med fördel monteras nocktätning för att minska risken att vatten skall leta sig förbi yttertaket.

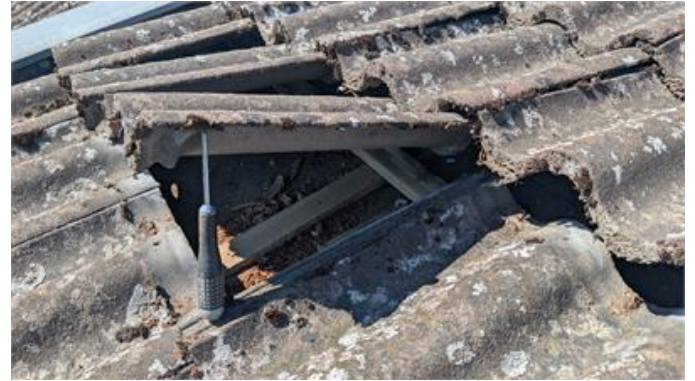
Tak: Stickprovskontroll av undertak visade spår efter tillfällig fuktpåverkan i undertak vid mer låglutande takkonstruktion ovan takkupa. Inget som lett till skada eller kräver någon vidare åtgärd.

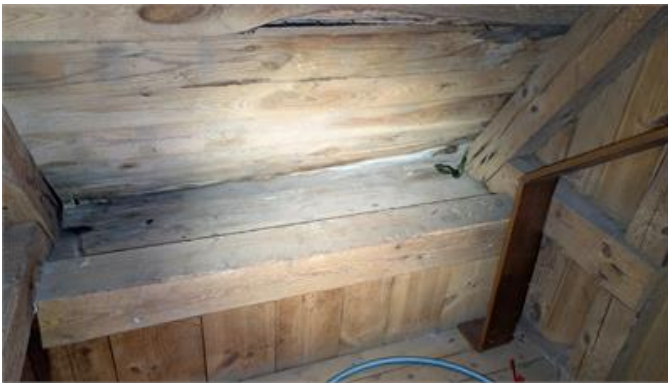
Sidovind ( passage till vindsutrymmet): Lokal missfärgning efter tillfälligt kondensbildning förekommer vid takfot. Inget som lett till skada som kräver byte av material.

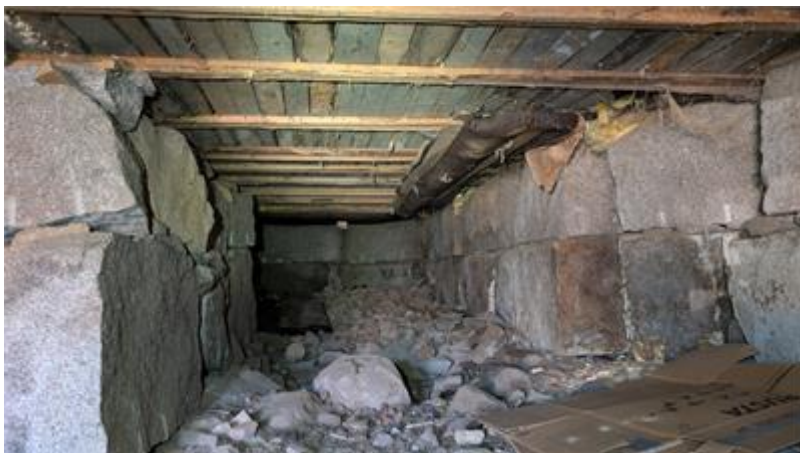
Fukkvotsindikering visade 14 % i mitten av utrymmet upp till 19% längs yttervägg. Det kritiska gränsvärdet för mikrobiell tillväxt brukar anges till ca 16-17% fuktkvot (FK).

Avsaknaden av plastfolie över marken i krypgrunden ökar fuktbelastning i utrymmet på grund av fuktavdunstningen från marken. Med fördel rensas marken från byggspill och ett åldersbeständigt plastfolie monteras in över hela markytan.
