Besiktningssprotokoll

Anticimex Försäkringsbesiktning i samarbete med Fastighetsbyrån

Fastighetsbeteckning: Raggdusten 11	
Fastighetsadress: Bandhagsvägen 47	
Postnummer: 122 42	Ort: Enskede

Besiktningdatum: 2026-04-20	Protokollnummer: 69660094
Temperatur: +8 °C	Väderlek: Klart
Tekniker: Jonnie Loberg	
E-post: Jonnie.Loberg@anticimex.se	
Kontor: Stockholm Syd	
Närvarande: Fastighetsägare Jonnie Loberg, Anticimex. 072-1453934

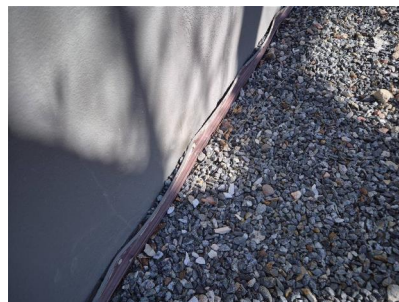
Utvändigt / Sockel

-Glipor noteras lokalt mellan det utvändiga fuktskyddet(platonmatta) och sockel.

Detta kan innebära en ökad risk att vatten tar sig in i bakom dräneringen.

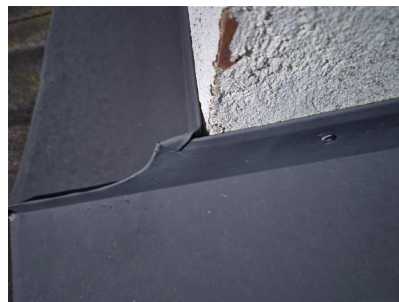
Utvändigt / Tak

- ⚠ -Takpappen börjar bli äldre.
-Mindre otätheter förekommer mellan skorsten och skorstensplåt(se bild).
-Mindre mossa/lav förekommer på takpannor.

Ovanstående noteringar kan innebära en ökad risk för fuktrelaterade skador i tak och i värsta fall vidare ner i underliggande konstruktioner. Det rekommenderas att takpannorna hålls fria från mossa/lav.

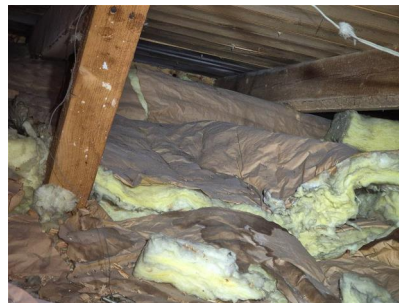
Utvändigt / Vind

-Vid kontroll av vinden har fuktvärden under kritisk fuktnivå för mikrobiell tillväxt uppmätts, dock förekommer mikrobiell påväxt på underlagstaket, främst mot takfot.

Fuktkvoten i underlagstak/takbjälkar uppmättes till 8%Fk.

Det finns risk för mikrobiell tillväxt om den relativa fuktigheten (RF) i den omgivande luften är över 75 %. I furuvirke motsvarar det en fuktkvot (FK) på 17 %.

-Torra fuktfläckar förekommer på isoleringspapp.

-Vindslucka bedöms otät.

Den upptäckta mikrobiella påväxten på underlagstaket är ett tecken på att vinden har tillförts eller tillförs fukt inifrån bostaden. Observera att besiktning av bostadens ventilationssystem inte har ingått i uppdraget.

För att komma tillrätta med detta kan fukttillförseln inifrån bostaden behöva minskas. Det kan göras genom att ventilationen i bostaden förbättras samt att eventuella otätheter i vindsbjälklaget (tak-/väggvinklar, taklucka med mera) tätas. Läs Anticimex faktablad om uppvärmda vindsutrymmen för tips och råd.

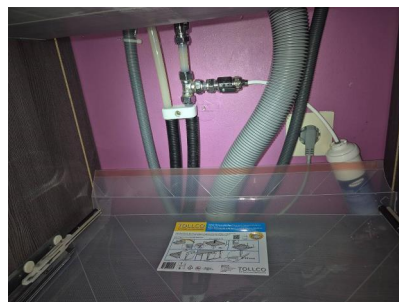
Entréplan / Kök

- ⚠ -Diskbänkskåpets fuktskydd är monterat så att vattenledningar är placerade bakom fuktskyddet.

Med bristfälligt monterade fuktskydd är det svårt att upptäcka läckage från rörledningar. Vatten kan då tränga in i omkringliggande konstruktioner och orsaka fuktskador.

För att upptäcka eventuella läckage, installera ett korrekt monterat fuktskydd.

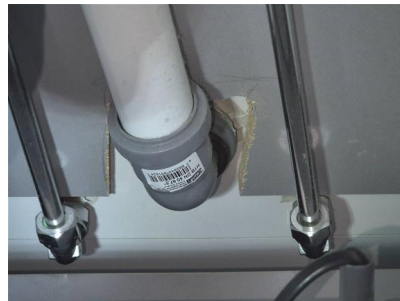
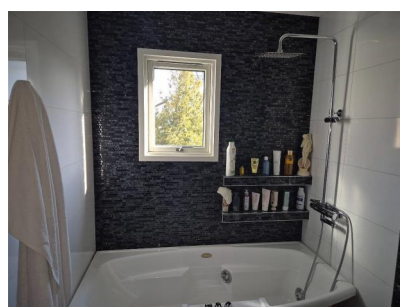
Våning 1 / Badrum/Wc

- Rörgenomföringar i vägg under kommod saknar täckbrickor samt klammer(se bild 1).
- Fönster olämpligt placerat vid plats för bad/dusch(se bild 2).

Ovanstående noteringar kan innebära en ökad risk för läckage och fuktrelaterade skador i omkringliggande konstruktioner.

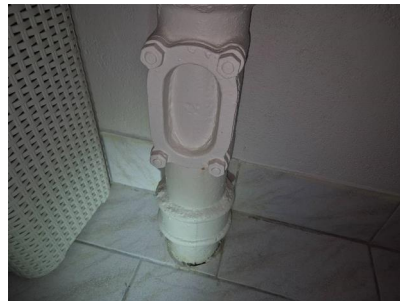
Detta behöver inte betyda att systemen har några allvarliga brister, men äldre avloppsstammar av gjutjärn kan ha nedsatt funktion/brister på grund av sin ålder, vilket i värsta fall kan leda till läckage.

-Äldre gjutjärnsstam noteras i utrymmet.

Vi rekommenderar att en fackman kontaktas för att kontrollera husets gjutjärnsstammar samt för att hjälpa er med eventuella åtgärder.

Se vidare under Källarplan/Allmänt/Äldre gjutjärnsstammar/avlopp.

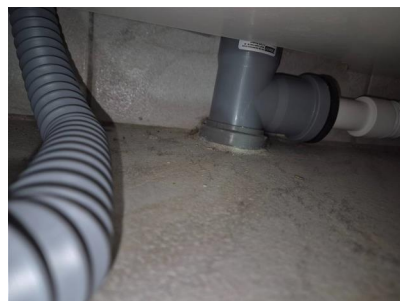
-Våtutrymmet har äldre yt-/tätskikt.

-Avloppsstos har ett felaktigt avstånd från vägg(se bild).

Eftersom funktionen, som innebär att ytskiktet/tätskiktet ska vara vattentätt, kan vara nedsatt finns en ökad risk att vatten tränger igenom ytskiktet/tätskiktet med fuktrelaterade skador i omkringliggande konstruktioner som följd.

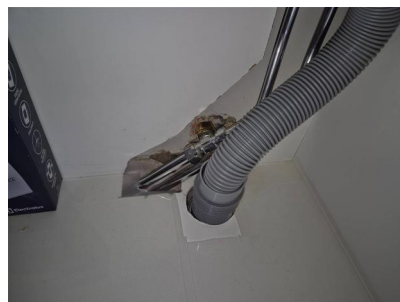
Källarplan / Allrum med köksdel

-Otätheter förekommer i diskbänkskåpets fuktskydd vid genomföringar.

Detta kan försvåra upptäckt av eventuella läckage.
