Besiktningssprotokoll

Anticimex Försäkringsbesiktning i samarbete med Fastighetsbyrån

Fastighetsbeteckning: Åkervindan 5	
Fastighetsadress: Lövtorpsvägen 9	
Postnummer: 15148	Ort: Södertälje

Besiktningdatum: 2026-05-19	Protokollnummer: 69693445
Temperatur: 15 °C	Väderlek: Sol
Tekniker: Peter Hilmgård	
E-post: peter.hilmgard@anticimex.se	
Kontor: Stockholm Syd	
Närvarande: Säljaren

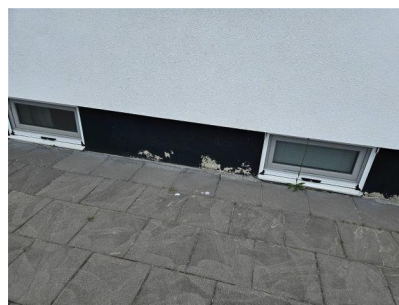
Utvändigt / Sockel

Färgsläpp noteras ställvis på sockel.

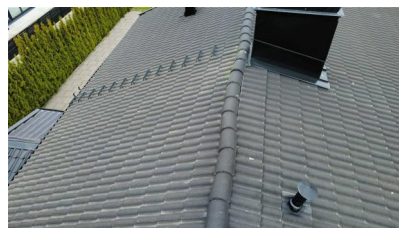
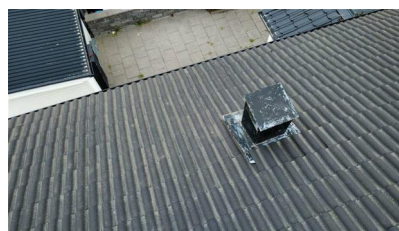
Utvändigt / Tak

Äldre plåtdetaljer på yttertaket är ställvis inte utbytta i samband med takreningen.

Nockraden är sned och täcker inte samtliga pannor.

Brister på taket kan leda till fuktskador i bakomliggande konstruktioner.

Tak är besiktat från takfot samt med drönare då stege saknades.

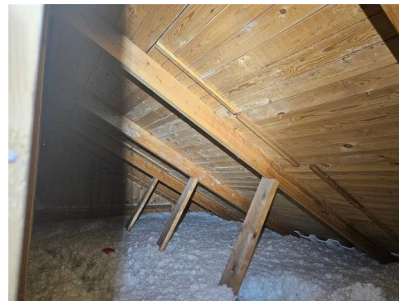
Utvändigt / Vind

Vid kontroll av vinden har fuktvärden under kritisk fuktnivå för mikrobiell tillväxt uppmätts, dock finns mikrobiell påväxt på underlagstak.

Fuktkvoten i underlagstak/takbjälkar uppmättes till 11 %.

Den upptäckta mikrobiella påväxten på underlagstaket är ett tecken på att vinden har tillförts eller tillförs fukt inifrån bostaden. Observera att besiktning av bostadens ventilationssystem inte har ingått i uppdraget.

För att komma tillrätta med detta kan fuktillförseln inifrån bostaden behöva minskas. Det kan göras genom att ventilationen i bostaden förbättras samt att eventuella otätheter i vindsbjälklaget (tak-/väggvinklar, taklucka med mera) tätas. Läs Anticimex faktablad om oppvärmda vindsutrymmen för tips och råd.

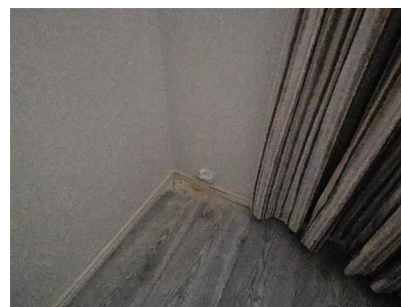
Källarplan / Allrum/vardagsrum

Vid kontroll av konstruktion uppmättes fuktvärden under kritisk nivå för mikrobiell tillväxt och normal lukt upplevdes, dock noterades gamla rötskador och mikrobiell påväxt vid trappförråd, tvättstuga och vid pannrummet.

Källargrundmurar med påreglade isolerade ytterväggar. Denna konstruktion får ofta skador på grund av naturlig fuktvandring.

Vid kontroll av konstruktion uppmättes fuktvärden under kritisk nivå för mikrobiell tillväxt och normal lukt

Relativa fuktigheten uppmättes till 57 %.

Konstruktionen är grundmur, plåtutlägg plywood skiva och gipsskiva.

Se notering under allmänt källarplan

Vi rekommenderar en fördjupad undersökning för att bedöma orsak och omfattning. Observera att rekommendationen om fördjupad undersökning gäller hela källaren.

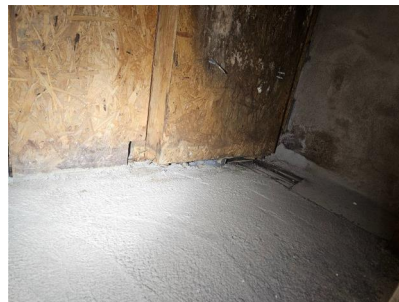
Källarplan / Trappförråd

Mikrobiell påväxt finns på vägg.
Rötskadad regelbundet noteras.

Fuktvärden under kritisk nivå uppmättes

Fuktkvoten uppmättes till 11% .

Se notering under allmänt.

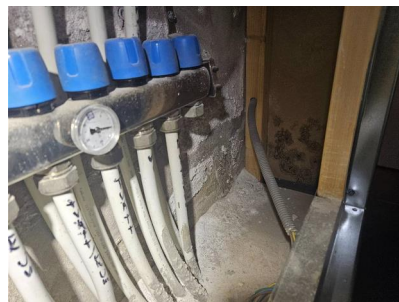
Källarplan / Pannrum/förråd

Brunnsmanchett sticker fram under klämringen.

När Brunnsmanchett är felskuren i golvbrunnen kan det innebära ökad risk för fuktskador.

Rör genomföring finns i golv /nära vägg.

Vatten kan eventuellt tränga ner i omkringliggande konstruktioner med fuktrelaterade skador som följd.

Mikrobiell påväxt noteras på gipsskiva i rörslits och saltutfällning på innervägg.

Se notering under allmänt.

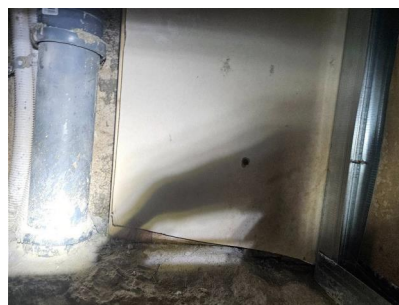
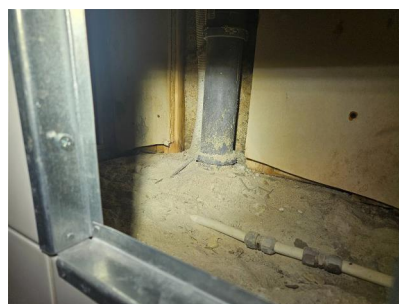
Källarplan / Tvättstuga

Brunnsmanchett sticker fram under klämringen.

När Brunnsmanchett är felakuren i golvbrunnen kan det innebära ökad risk för fuktskador.

Vatten kan evenruellt tränga ner i omkringliggande konstruktioner med fuktrelaterade skador som följd.

Mikrobiell tillväxt/missfärgning noteras på utreglade vägg i slits.

Se notering under allmänt.
