Besiktningssprotokoll

Anticimex Försäkringsbesiktning i samarbete med Fastighetsbyrån

Fastighetsbeteckning: Odlaren 1:208	
Fastighetsadress: Fasanvägen 7	
Postnummer: 633 63	Ort: Eskilstuna

Besiktningdatum: 2025-12-12	Protokollnummer: 69716284
Temperatur: 4 °C	Väderlek: Mulet
Tekniker: Carl Segelborg	
E-post: Carl.segelborg@anticimex.se	
Kontor: Eskilstuna	
Närvarande: Säljare medverkade på besiktningen	
Besiktningstekniker: Carl Segelborg Anticimex Sörmland

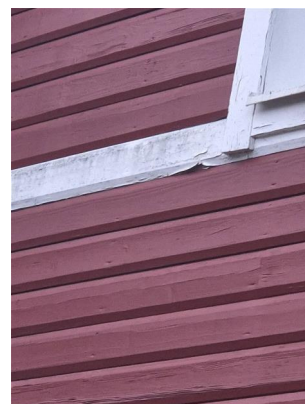
Utvändigt / Fasad

Fasadbeklädnaden har färgsläpp och torrsprickor.

Fasadbeklädnad och träkonstruktioner där målningsbehov finns riskerar att få fukt- och rötskador på grund av sämre vattenavvisande förmåga.

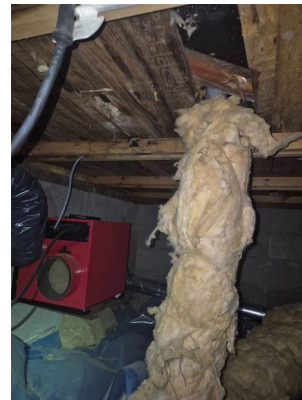
Utvändigt / Torpargrund

Krypgrund med installerad avfuktare.

I husets krypgrund finns en krypgrundsavfuktare installerad. Syftet med denna installation är att genom avfuktning hålla fuktigheten i krypgrunden på en så låg nivå att ingen tillväxt av mikroorganismer är möjlig. För att detta ska fungera är det viktigt att installationen servas årligen med bland annat filterbyte och kontroll av inställningar så att fuktigheten inte stiger.

Fuktkvoten uppmättes till 11 %.

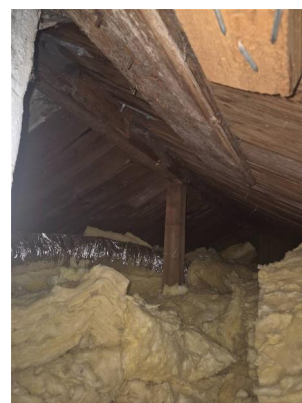
Utvändigt / Vind

Vid kontroll av vinden uppmättes fuktvärden under kritisk fuktnivå för mikrobiell tillväxt och en normal lukt upplevdes.

Det finns risk för mikrobiell tillväxt om den relativa fuktigheten (RF) i den omgivande luften är över 75 %. I furuvirke motsvarar det en fuktkvot (FK) på 17 %.

Fuktkvoten i underlagstak/takbjälkar uppmättes till 12 %.

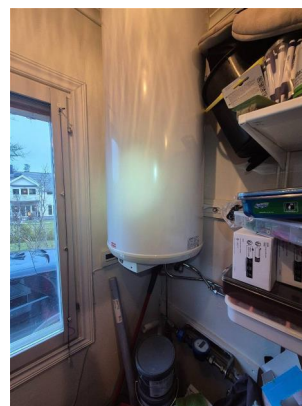
Entréplan / Klädkammare

Varmvattenberedaren är olämpligt placerad.

När varmvattenberedaren finns i ett utrymme utan tätskikt ökar risken för fuktrelaterade skador i omkringliggande konstruktioner vid ett läckage.

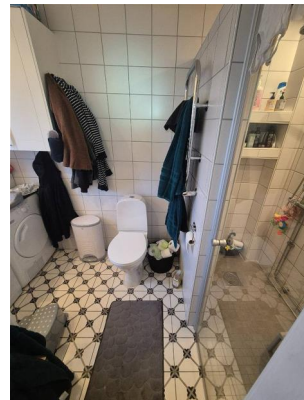
Entréplan / Dusch/Toalett

- ✓ Normala fuktvärden indikerades mot klinker/kakel.

Fuktindikering mot kakel och klinker som regelbundet vattenbegjuts är svårt att utföra då även det underliggande fästmassan kan ge utslag på instrumentet utan att skada föreligger. Fuktindikering har dock utförts i delar av utrymmet som ej vattenbegjuts samt i angränsande rum/konstruktioner, utan avvikelser.

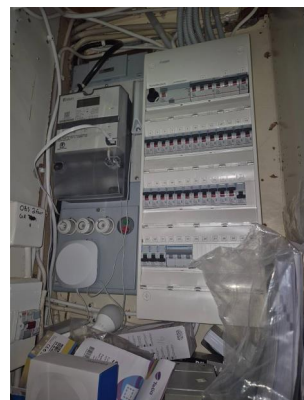
Entréplan / Passage

- ✓ El-centralen har jordfelsbrytare.

Jordfelsbrytare finns installerad vid elcentralen.
