Besiktningssprotokoll

Fastighetsbeteckning: Röra-Ång 1:174	
Fastighetsadress: Jasminvägen 9	
Postnummer: 47333	Ort: Henån

Besiktningdatum: 2026-05-20	Protokollnummer: 69707534
Temperatur: 18 °C	Väderlek: Sol
Tekniker: Andreas Klövenäs	
E-post: Andreas.Klovenas@anticimex.se	
Kontor: Uddevalla	
Närvarande: Fastighetsägare

Försäkringsbesiktning

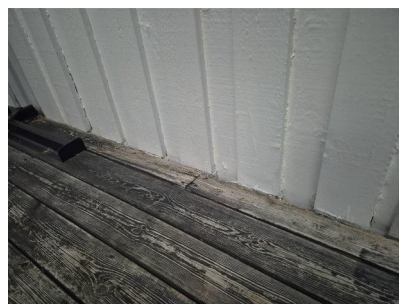
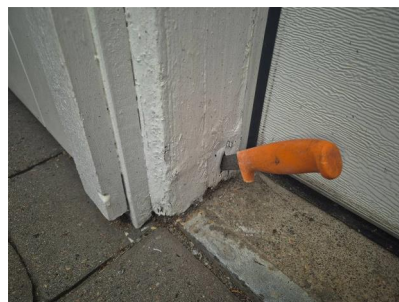
- Fasadbeklädnaden har mindre lokala rötskador.

För att undvika följdskador kan rötskadad träpanel bytas ut.

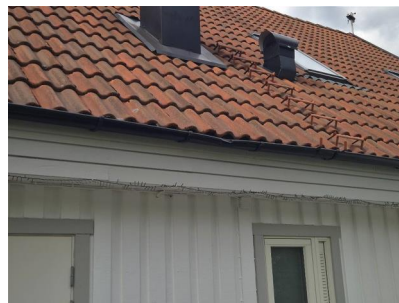
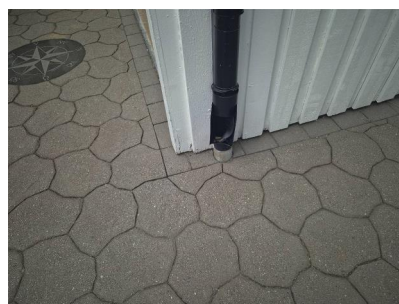
- Hängrännor svackar lokalt på husets entrésida.

När hängrännor har en felaktig lutning (bakfall) finns risk att regnvatten svämmar över vilket i sin tur kan leda till fuktskador på fasad och sockel.

- Enstaka lövsil är trasig och behöver bytas ut.

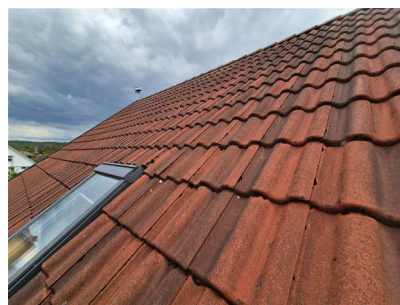
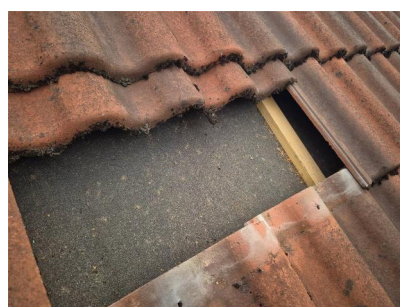
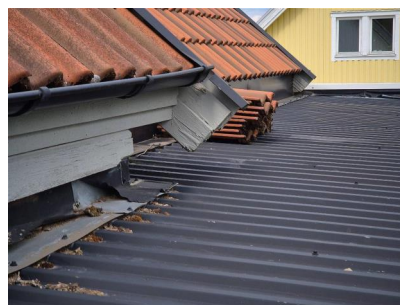
Begynnande mosspåväxt har noterats i pannskarvarna, vilket indikerar behov av underhållsåtgärder såsom taktvätt. Vindskivan ovan garage uppvisar mindre rötskador i ändträ samt färgsläpp och bedöms vara i behov av byte på sikt. Gavelbeslag på en av gavelsidorna täcker inte ned i första vågdalen.

När gavelbeslaget inte går ned i första vågdalen på takpannorna blir avslutet mot gaveln mindre väderskyddat och bör åtgärdas i samband med underhåll eller när möjlighet ges.

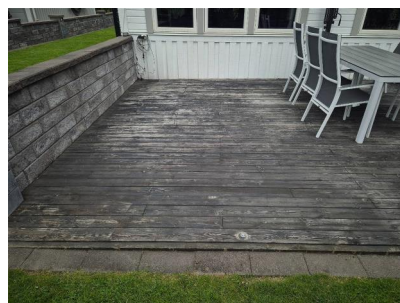
- Altanen lutar mot det hörn där spabad tidigare varit placerat.

Vid framtida uppdatering eller ombyggnation av altanen bör konstruktionen ses över och utföras med korrekt fall från byggnaden.

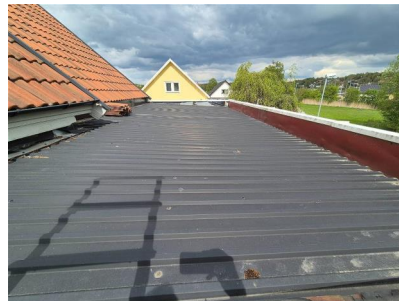
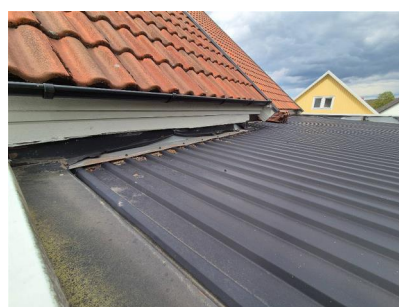
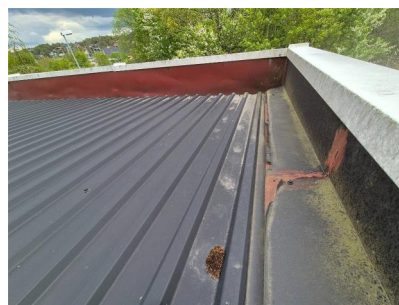
Plåttaket har otätheter och rostangrepp.

Brister i taktäckningen kan leda till att regn- eller smältvatten tränger ner i underliggande takkonstruktion och orsakar fuktskador.

Vi rekommenderar en fördjupad undersökning för att bedöma orsak och omfattning.

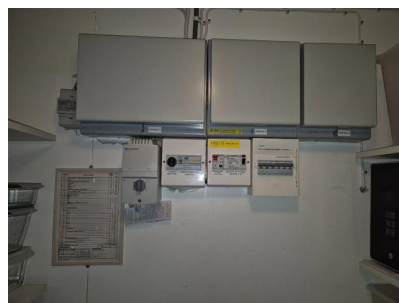
- Jordfelsbrytare finns installerad vid elcentralen.

- Vid funktionskontroll av jordade eluttag noterades inga avvikelser.

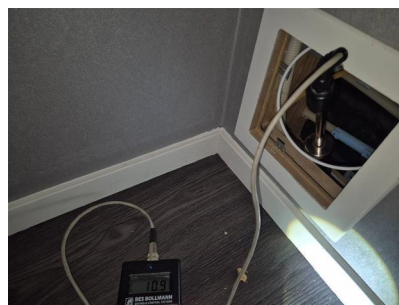
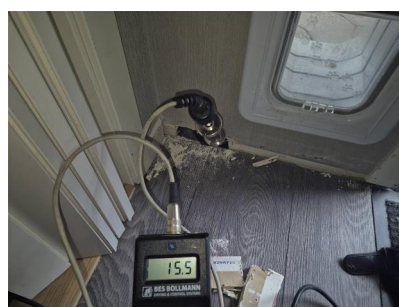
Vid kontroll av konstruktion uppmättes fuktvärden under kritisk nivå för mikrobiell tillväxt och normal lukt upplevdes.

Grundläggningen består av en betongplatta på mark utan underliggande isolering och med ett flytande golvspånskiva på en cellplastisolering. Ytterväggssyllen ser ut att vara kemiskt behandlad.

Fuktkvoten uppmättes till 11-15 % via upptaget provhål i entréhall, förråd samt via inspektionslucka i passage till allrum.

Risk för mikrobiell tillväxt föreligger om fuktkvoten överstiger 17 %.

Flytande golvkonstruktion och eventuella väggssyillar riskerar att drabbas av fuktskador på grund av naturlig fuktpåverkan om fuktskyddet är bristfälligt utfört alternativt saknas. Fuktvandring kan ske från marken genom betongen till organiskt material genom så kallad kapillärsugning och diffusion, vilket kan leda till skador med lukt av mikrobiell karaktär. Om väggssyillarna är tryckimpregnerade kan även en kemisk lukt förekomma.

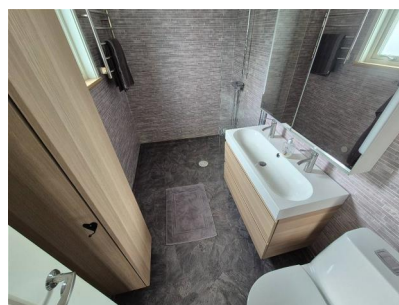
Våtrum med ytskikt och tätskikt i form av plastmatta. Golvbrunnen är en typgodkänd modell av fabrikat Purus med förhöjningsring och tätskiktet bedöms vara korrekt anslutet. Mindre ilagd otäthet noterades i plastmatta vid duschplats ovan rörgenomföring i vägg, där även mindre mattsläpp förekommer. Utförandet kan innebära risk för fuktinträning i bakomliggande konstruktion.

Golvfallet har kontrollerats med stålkula och bedöms som acceptabelt.

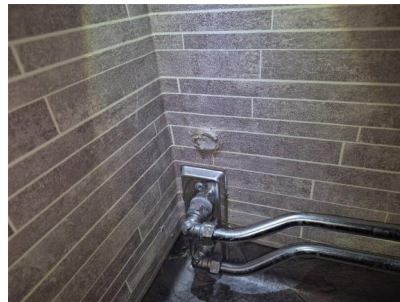
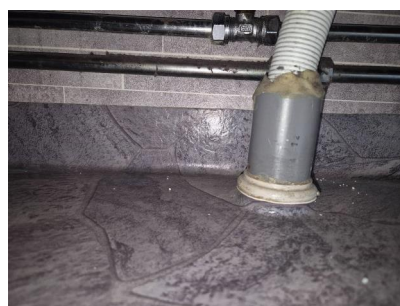
Spillvattenrör ser ut att vara anslutet och tätat med mjukfog. Det är oklart om ändamålsenlig muff/packning finns.

Utförandet kan innebära risk för otätheter och lukt från avloppet.

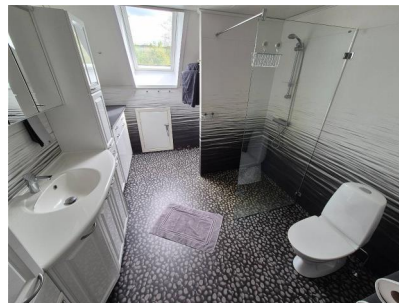
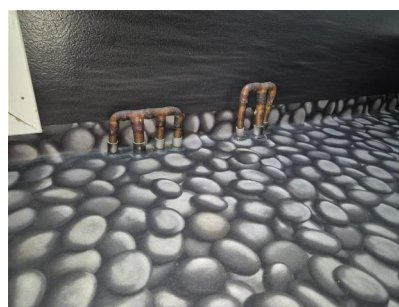
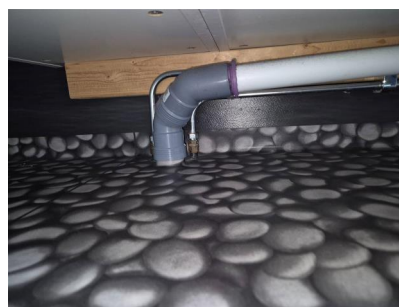
Våtrum med ytskikt/tätskikt av plastmatta. Golvbrunnen är en typgodkänd modell av fabrikat Purus och tätskiktet bedöms vara korrekt anslutet. Golvfallet har kontrollerats och bedöms som acceptabelt vid duschplats, medan golvet utanför duschplats planar ut.

Rör genomföringar förekommer i golv utanför duschplats, vilket utgör ett avsteg från dagens branschregler. Rör genomföringar i golv bör skyddas mot vattenbegjutning. Utförandet innebär annars en ökad risk för fuktinträning i golv- och bjälklagskonstruktion vid spill eller läckage.
