# Besiktningssprotokoll

Anticimex Försäkringsbesiktning i samarbete med Fastighetsbyrån

Fastighetsbeteckning: Fanna 18:8	
Fastighetsadress: Fannagatan 15	
Postnummer: 749 41	Ort: Enköping

Besiktningdatum: 2026-05-15	Protokollnummer: 69700311
Temperatur: 8 °C	Väderlek: Mulet
Tekniker: Clas Rosendal	
E-post: clas.rosendal@anticimex.se	
Kontor: Västerås	
Närvarande: Johan Ohlsson (Fastighetsägare)

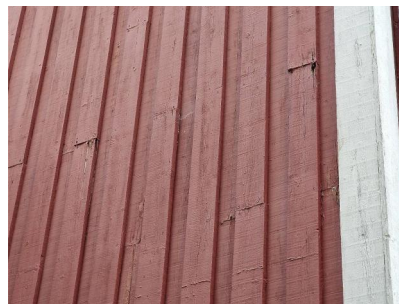
#### Utvändigt / Fasad

Lokalt mindre röta vid skarvar.

Utvändigt så kommer träfasaden behöva målas om inom en framtid. I övrigt utvändigt löpande underhåll och jag rekommenderar att montera ett väderskydd över den utvändiga källartrappan. Det för att minska risken för framtida fuktskador vid källardörr och kringliggande konstruktioner.

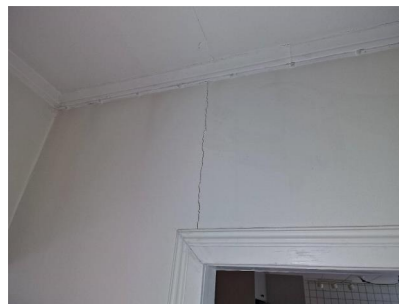
## Entréplan / Hall inre och allrum

- ✎ Rörelsespricka i vägg. Troligen en igensatt dörr eller likande.

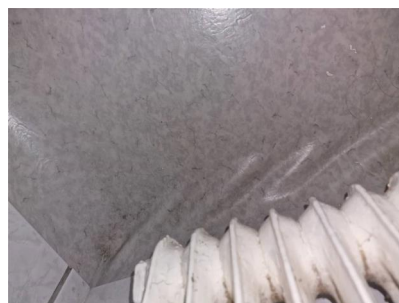
## Entréplan / Toalett

- ✎ Dragningar/bulor och mindre släpp i matta.

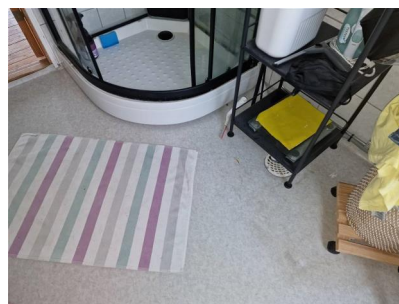
## Entréplan / Badrum

- ⚠ Våtutrymmet har äldre yt-/tätskikt.  
Liten upphöjning i golvyta vid golvbrunn.  
Ingen förhöjd fuktindikation uppmättes.

Eftersom funktionen, som innebär att ytskiktet/tätskiktet ska vara vattentätt, kan vara nedsatt finns en ökad risk att vatten tränger igenom ytskiktet/tätskiktet med vattenskador i omkringliggande konstruktioner som följd.

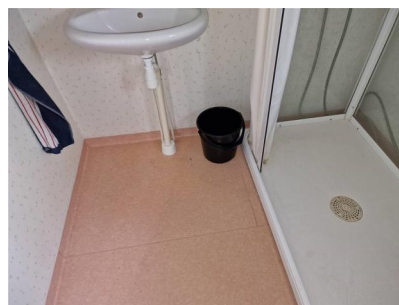
### Övre plan / Badrum

- ⚠ Våtutrymmet har äldre yt-/tätskikt.  
Dragningar i skarvar förekommer.  
Äldre gjutjärnsbrunn.  
Duschkabin i utrymmet idag.  
Rör genomföringar finns i ytskikt golv.  
Ingen förhöjd fuktindikation uppmättes

Eftersom funktionen, som innebär att ytskiktet/tätskiktet ska vara vattentätt, kan vara nedsatt finns en ökad risk att vatten tränger igenom ytskiktet/tätskiktet med vattenskador i omkringliggande konstruktioner som följd.
