Hestrahem 51

Glimmerplan 41

**Besiktningssuppgifter**

Bilaga 1 för kontroll av valda konstruktioner

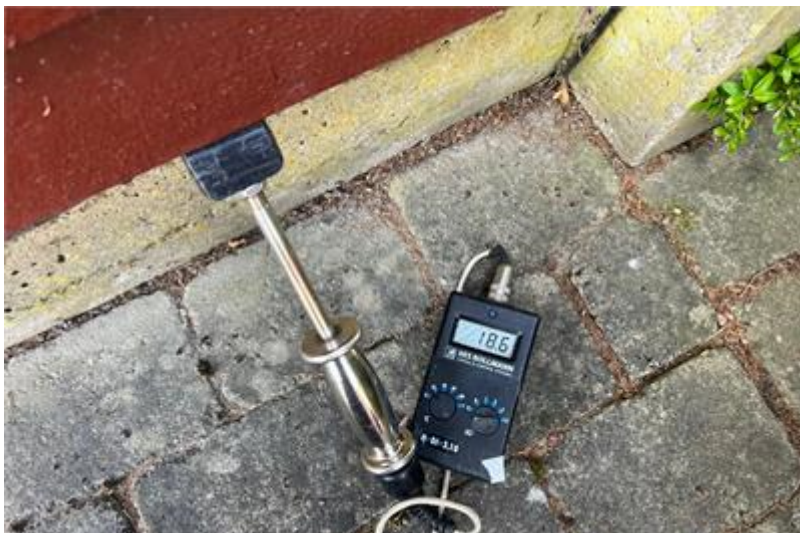
Fuktkvoten uppmättes till mellan 16-19% i ytterväggssylen.

Vid stickprovskontroll av konstruktion uppmättes fuktkvoten till 19% som mest vilket ligger strax över kritiskt gränsvärde för mikrobiell tillväxt. För att utreda orsak/omfattning samt lämpliga åtgärder rekommenderas att kontakt tas med en fackman för att utföra en fördjupad undersökning.

Kritiskt gränsvärde för *mikrobiell tillväxt i trä är ca:17% fuktkvot. Mättnadsgraden i trä ligger på ca: 28%. (*=Samlingsnamn på flertalet mikroorganismer så som bakterier, mögel och likvärdigt)
