Besiktningssprotokoll

Anticimex Försäkringsbesiktning i samarbete med Fastighetsbyrån

Fastighetsbeteckning: Karlemålaockkyrön 1:27	
Fastighetsadress: Unö 27	
Postnummer: 590 45	Ort: Brokind

Besiktningdatum: 2026-05-20	Protokollnummer: 69710479
Temperatur: 10 °C	Väderlek: Sol
Tekniker: Viktor Andersson	
E-post: Viktor.Andersson@anticimex.se	
Kontor: Linköping	
Närvarande: Fastighetsägare

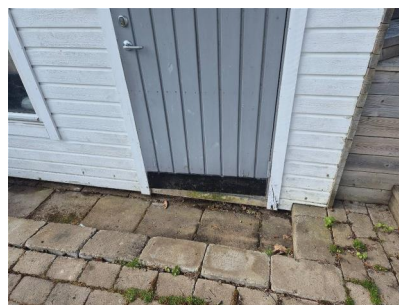
Dörr till förråd och foder runt dörren har rötskador. Nuvarande ägare kommer att åtgärda detta innan försäljning.

Kondensduk finns ej under plåttak invändigt.

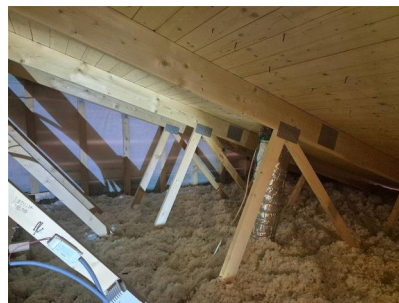
Vid kontroll av vinden uppmättes fuktvärden under kritisk fuktnivå för mikrobiell tillväxt.

Fuktkvoten i takbjälkar uppmättes till 8%.

Risk för mikrobiell påväxt föreligger om fuktkvoten överstiger 17%.

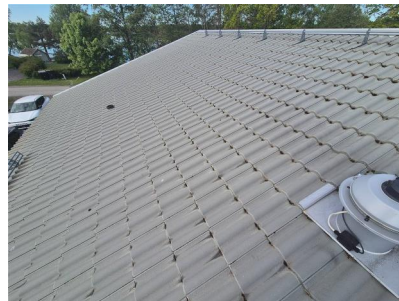
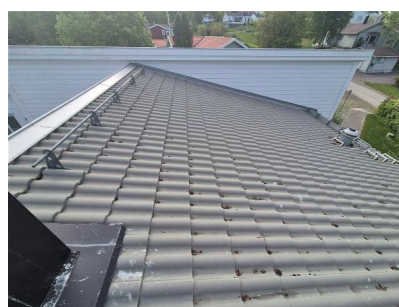
Mindre mängd mossa noteras på betongpannor.

Taket är besiktat från takstegar.

Rekommenderas att mossa tvättas bort.

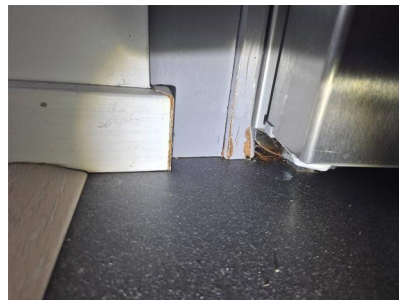
Svullnad finns i täcksidor intill kyl efter ett kondensläckage.

Ingen förhöjd indikation av fukt vid besiktning.

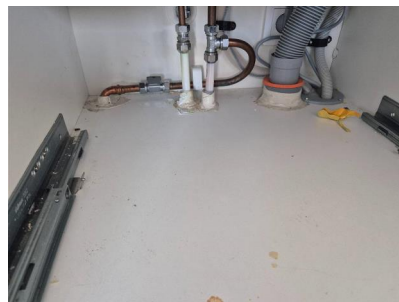
Tätskikt med uppvik finns inte i diskbänkskåpet. Däremot är det tätat runt genomföringar.

Jag rekommenderar att ett vattenlarm placeras i skåpet för att tidigt upptäcka eventuella läckage.

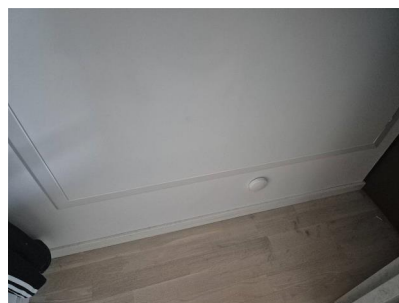
✎ I garderob finns ett fördelarskåp med läckageindikering ut på parkettgolv.

Läckageindikering sticker upp onödigt högt. Det måste stå ca 4 cm vatten i skåpet innan det rinner ut i avsett rör. Detta ökar risken för läckage

Då detta är ett utrymme man inte vistas i regelbundet rekommenderas att ett vattenlarm monteras för att tidigt upptäcka eventuella läckage.

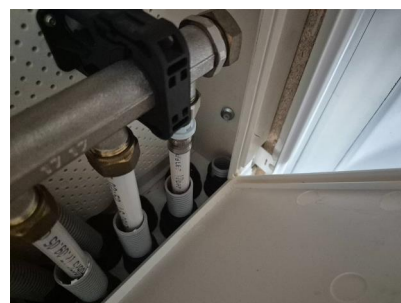
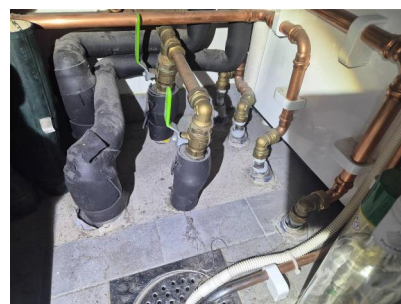
Rör till läckageindikering sticker upp onödigt högt även i detta fördelarskåp.

Räfflade rör kommer upp något snett i golvet intill bergvärmepump. Rekommenderas att hålla koll så vatten inte blir stående i detta utrymme.

Rekommenderas kontakt med rörmokare för åtgärd, se också fördelarskåp i garderob.

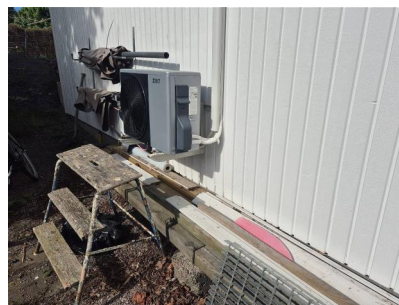
Kondensvatten från luftvärmepumpens utedel leds inte bort från husgrunden.

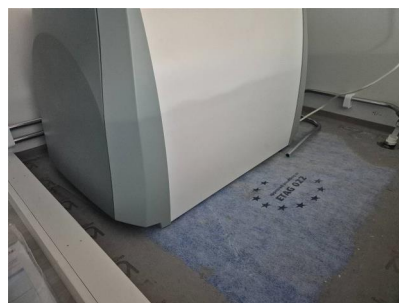
Varmvattenberedare placerad på loft. Det finns tätskikt med uppvik och golvbrunn.

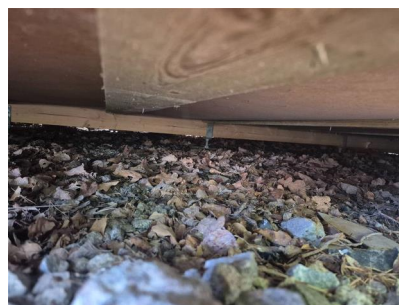
Plintgrund går endast kontrollera från baksida. För trång för att kontrollera hela grunden.

Vid fuktkontroll i blindbotten uppmättes en fuktkvot på 14%.

Risk för mikrobiell påväxt föreligger om fuktkvoten överstiger 17%.

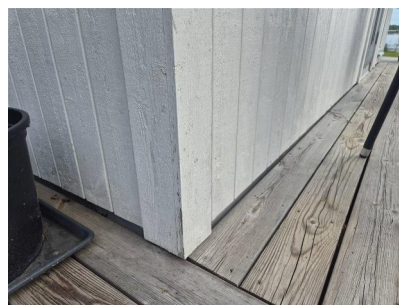
Mindre torrsprickor förekommer i träfasad.

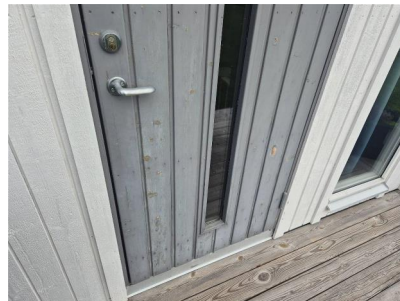
Dörrar är i behov av målning/underhåll.

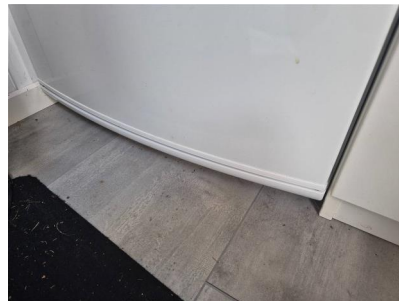
Underlägg saknas under kylskåp.

Rekommenderas att montera underlägg.
