Fastighetsbeteckning
Hallegården 1:225
Adress
Hallegårdsvägen 133
443 35 Lerum

**Besiktningssuppgifter**

Uppdragsnummer O32205
Besiktningdatum 2026-05-21
Besiktningföretag OBM Besiktning Väst AB
Besiktningförrättare Markus Grunditz
Närvarande Säljare
Giltig till och med 2027-05-21

Byggnadsbeskrivning Mellanliggande radhus i 2- plan (souterräng).	Byggnadsår 1972
Till eller ombyggnad Uterum tillbyggt 2019.	Övrigt Huset var möblerat. Fristående/vidbyggda byggnader såsom t.ex. uterum/förråd besiktigas ej.

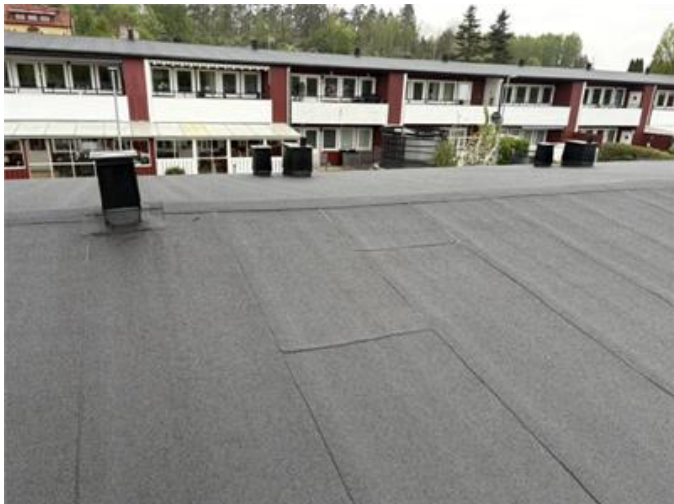
Bilden visar vy av tak.

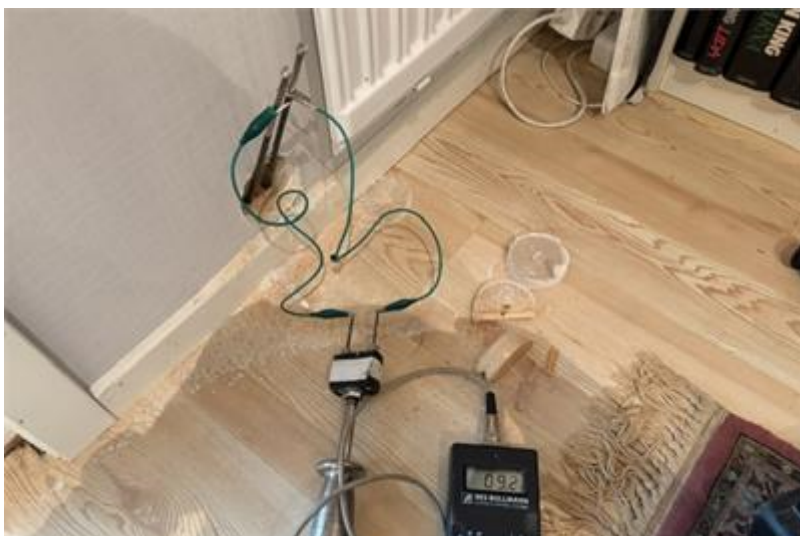
Vid kontroll av konstruktion mättes fuktkvoter stickprovvis i en yttervägg genom ett provhål i ytterväggen i allrummet till mellan 9- 10% fuktkvot samt i en blottad innerväggssyll i trappförrådet till ca 9% fuktkvot. Inga avvikande lukter kunde kännas i byggnaden vid besiktningstillfället.

Vid kontroll av konstruktion uppmättes fuktkvoter under det kritiska gränsvärdet för mikrobiell tillväxt. Notera att stickprovsmässig undersökning är utförd. För att säkert fastställa konstruktionens uppbyggnad, kondition och fuktstatus måste en mer omfattande undersökning utföras.
