Besiktningssprotokoll

Anticimex Försäkringsbesiktning i samarbete med Fastighetsbyrån

Fastighetsbeteckning: Kullerstads-Åby 1:157	
Fastighetsadress: Gamla Bruksvägen 19	
Postnummer: 617 32	Ort: Skärblacka

Besiktningdatum: 2026-05-06	Protokollnummer: 69678867
Temperatur: 14 °C	Väderlek: Sol
Tekniker: Olle Österman	
E-post: Olle.Osterman@anticimex.se	
Kontor: Norrköping	
Närvarande: Fastighetsägare

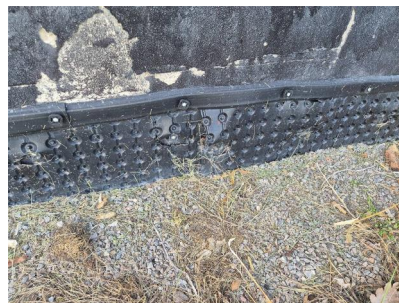
Utvändigt fuktskydd ligger oskyddat ovan mark, mindre skador noteras.

Risk finns att det utvändiga fuktskyddet skadas mer och funktionen försämras.

Åldersrelaterat färgsläpp på sockel noteras.

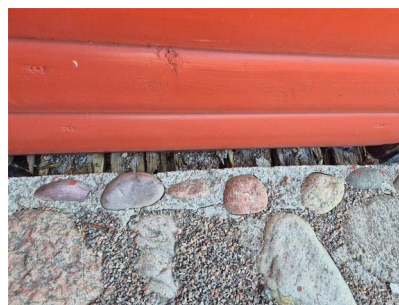
Rötskador finns på altantrall i anslutning utsida vägg.

Kontakt med en snickare rekommenderas för byte och kontroll i omkringliggande konstruktioner.

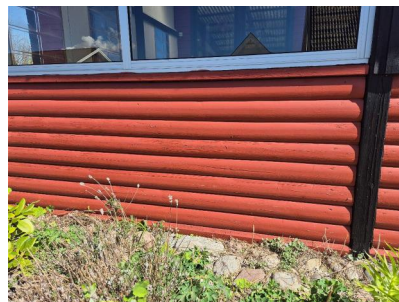
Fasadpanelen är i behov av målning/underhåll.

Fasadbeklädnad och träkonstruktioner där målningsbehov finns riskerar att få fukt- och rötskador på grund av sämre vattenavvisande förmåga. För att öka livslängden på fasadbeklädnaden rekommenderas målning och underhåll.

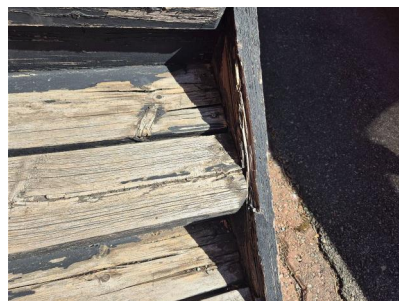
Trappor är i behov av renovering, rötskador noteras.

Kontakt med en snickare rekommenderas för åtgärd.

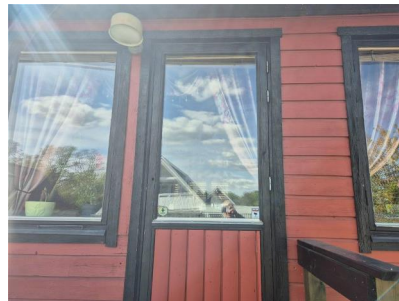
Isolerglas i altandörren är punkterat. (missfärgade/imma mellan rutorna).

Isolerglas som är punkterade tyder på att tätningen mellan rutorna är bristfälliga.

Kontakta glasmästare för åtgärdsförslag och bedömning av omfattningen av ett eventuellt fönsterbyte.

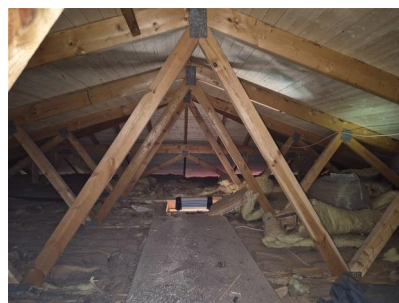
Vid kontroll av vinden uppmättes fuktvärden under kritisk fuktnivå för mikrobiell tillväxt och en normal lukt upplevdes.

Fuktkvoten i underlagstak uppmättes till 8 %.

Risk för mikrobiell tillväxt föreligger om fuktkvoten överstiger 17 %.

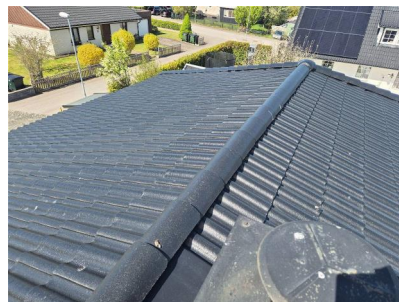
Inget att notera.

Tak besiktat via takstege och från garagetak.

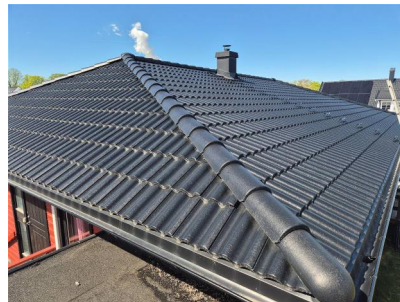
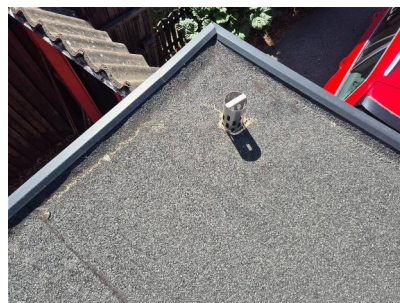
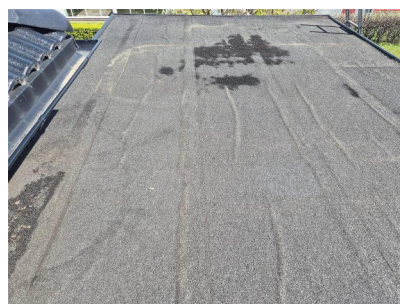
Inbyggt stuprör.

Eftersom vatten från taket avleds med inbyggt stuprör finns en ökad risk för fuktskador i omkringliggande konstruktioner. Vanliga orsaker till fuktskador är läckage i skarvar på hängrännor och stuprör eller igensatta takbrunnar.

Frånlut noteras runt lövfångarsil/brunn, ej lägsta punkten.

Spår av vatten noteras på taket.

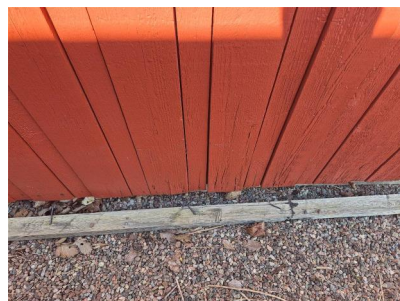
Fasadbeklädnaden har rötskador.

Rötskador finns i fasadpanelen. Dessa bedöms dock inte ha lett till bakomliggande skador.

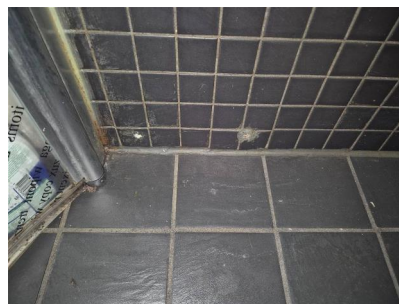
- ⚠ Äldre tätade rör genomföringar finns i vägg.

Rör genomföringar i väggen medför en ökad risk för att vatten tränger in i omkringliggande konstruktioner och orsakar fuktskador.

Golvfall mot golvbrunn noteras i duschzon, bristfälligt fall/bakfall utanför.

Rekommenderar fortsättningsvis att kontrollera silikonets täthet och komplettera vid behov.

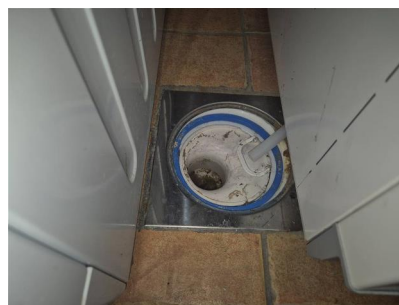
Tätskikt finns inte i golvbrunn.

När tätskikt saknas i golvbrunnen innebär det risk för fuktskador. Vatten kan tränga ner i omkringliggande konstruktioner med fuktrelaterade skador som följd.

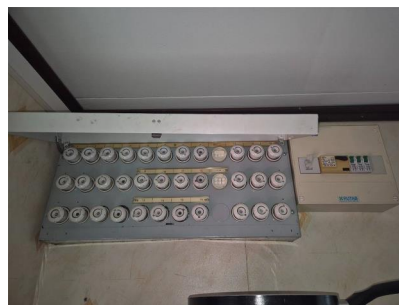
Jordfelsbrytare finns installerad vid el-centralen.

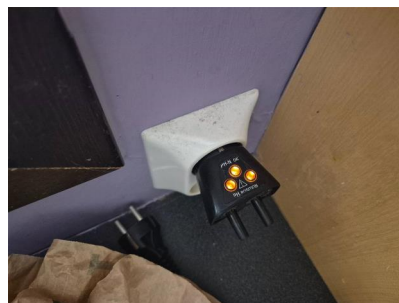
Vid stickprovskontroll av det jordade eluttag ovan arbetsbänk noterades felkoppling.

Kontakta en elektriker för kontroll och åtgärd.

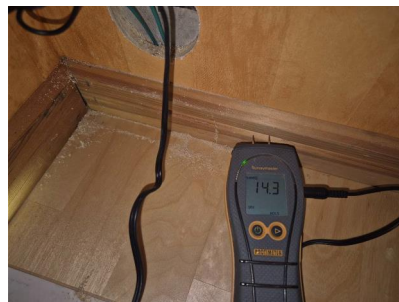
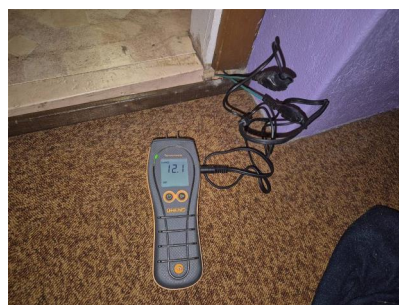
Betongplatta på mark med uppreglat och isolerat golv och utreglade källarytterväggar förekommer.

Befintlig golv och väggkonstruktioner riskerar på grund av naturlig fuktpåverkan att drabbas av fuktskador. Detta i sin tur kan leda till mikrobiella skador (angrepp av mikroorganismer) som kan resultera i att mikrobiell lukt sprids till boendemiljön.

Vid kontroll av konstruktionen uppmättes fuktvärden under kritisk fuktnivå för mikrobiell tillväxt.

Fuktkvoten via ett taget provhål i kontor/arbetsrum och vid tröskel i klädskåp uppmättes till 14 respektive 12%.

Risk för mikrobiell tillväxt föreligger om fuktkvoten överstiger 17 %.

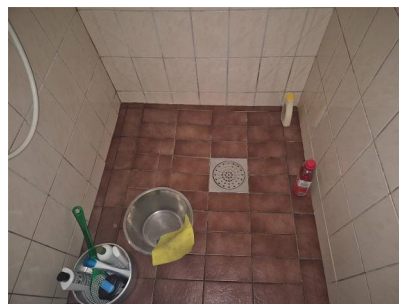
Våtutrymmet är äldre och har passerat tiden för sin tekniska livslängd.

Eftersom funktionen, som innebär att ytskiktet/tätskiktet ska vara vattentätt, kan vara nedsatt finns en ökad risk att vatten tränger igenom ytskiktet/tätskiktet med vattenskador i omkringliggande konstruktioner som följd.

- Äldre gjutjärnsbrunn, risk finns att brunnen kan rosta sönder.
- Bomljud hördes vid ställvis knackning på kakelplattor. En förskjutning av en kakelplatta noteras.

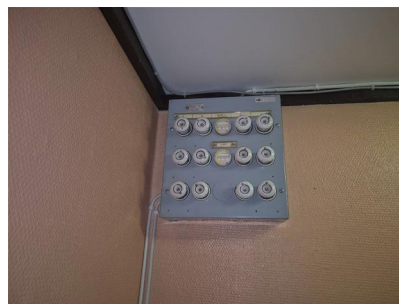
Jordfelsbrytare finns ej.

Det finns inget krav att hus byggda före år 2000 ska ha jordfelsbrytare. Jordfelsbrytaren minskar dock risken för personskador och brand orsakade av elanläggningen.

Gruppförteckning finns ej.
