Besiktningssprotokoll

Anticimex Försäkringsbesiktning i samarbete med Fastighetsbyrån

Fastighetsbeteckning: Nykyrke 5:47	
Fastighetsadress: Gästgivarevägen 12	
Postnummer: 591 97	Ort: Motala

Besiktningdatum: 2026-05-19	Protokollnummer: 69701211
Temperatur: 13 °C	Väderlek: Sol
Tekniker: Viktor Andersson	
E-post: Viktor.Andersson@anticimex.se	
Kontor: Linköping	
Närvarande: Fastighetsägare

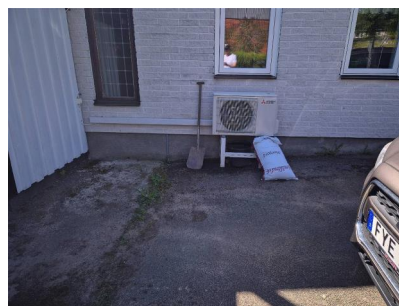
Utvändigt / Markförhållanden

Kondensvatten från luftvärmepumpens utedel leds inte bort från husgrunden.

Detta medför ökad risk för att vatten tränger in i anslutande konstruktioner, vilket i sin tur kan leda till fuktrelaterade skador. Observera att besiktning av byggnadens värmesystem eller värmepumpen inte har ingått i uppdraget.

Nuvarande ägare har en hink under för att samla upp vattnet. Viktigt att denna regelbundet töms.

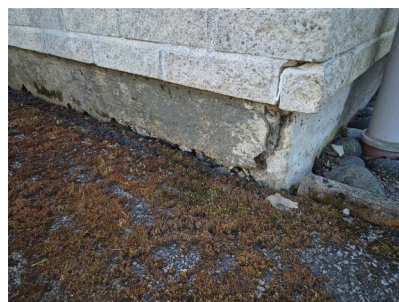
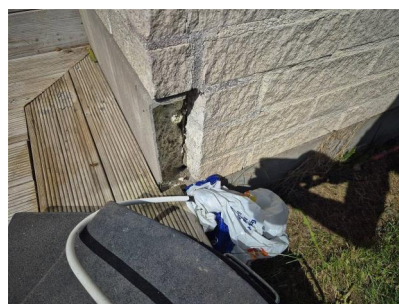
Utvändigt / Sockel

Sprickor och putssläpp finns i sockeln mot framsidan. Vid entré samt i hörn vid kök och på baksidan vid altan.

Risk finns att fukt tränger in och orsakar fuktskador.

Jag rekommenderar att en murare kontaktas för kontroll och åtgärd av brister i sockel.

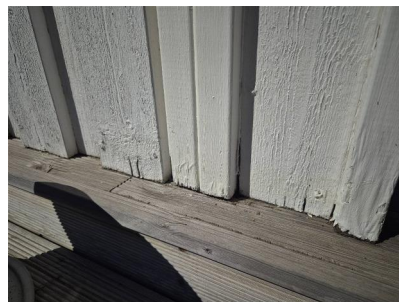
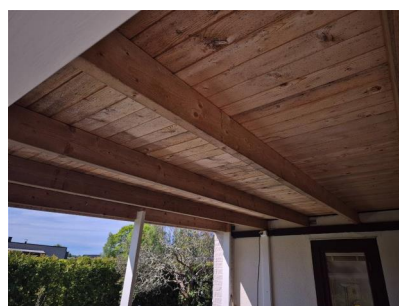
Utvändigt / Altan

Mindre rötskador noteras i nedkant fasadpanel vid skärmtak.

Fasadpanelen är placerad för nära altan.

Rekommenderas att byta skadat material och åtgärda avstånd.

Jag rekommenderar även att tvätta/måla innertak.

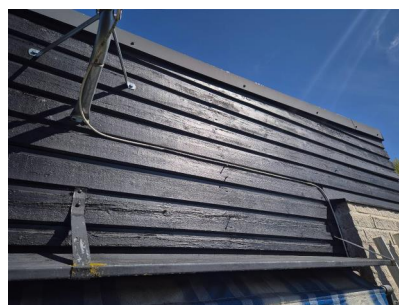
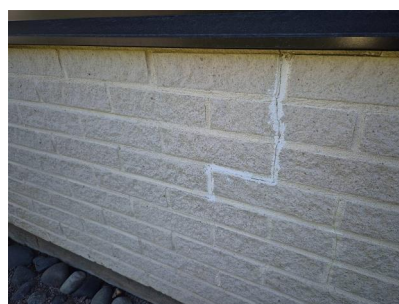
Utvändigt / Fasad

Torrspäckor och målningsbehov finns i taksarg runt huset.

Mindre sprickor finns i tegelfasad under köksfönster och bakom stuprör mot framsidan. Bedöms ej ha lett till bakomliggande skador.

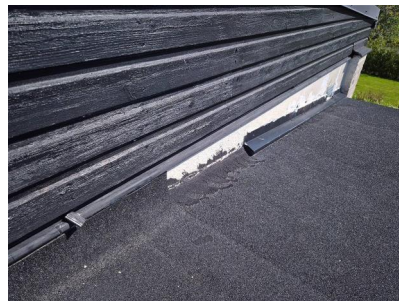
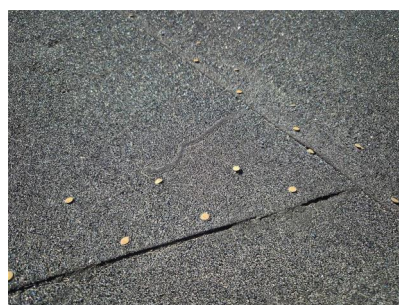
Utvändigt / Uterum

Plåt som tätar mot hus är ej infasad och täcker ej hela vägen.

Papptaket är spikat och spikar har krupit upp, takarbetet är ej fackmannamässigt.

Risk finns att fukt tränger in och orsakar fuktskador.

Rekommenderas kontakt med takläggare för kontroll och åtgärd.

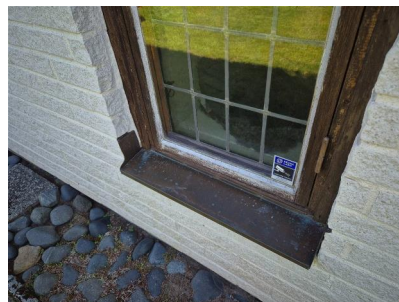
Utvändigt / Fönster

Isolerglas är äldre i vardagsrummet.

Befintliga fönster är äldre vilket betyder att tätningen mellan fönsterrutorna kan vara sämre. Detta kan leda till att missfärgning/imma kan uppstå mellan glasrutorna.

Trädetaljer runt äldre fönster är i behov av målning/underhåll.

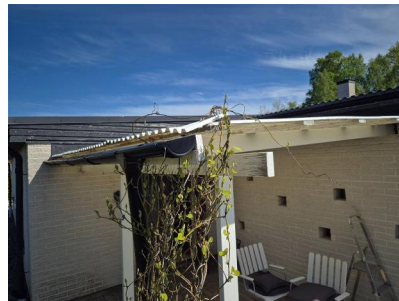
Utvändigt / Skärmtak framsida

Plasttak skadat i hörn.

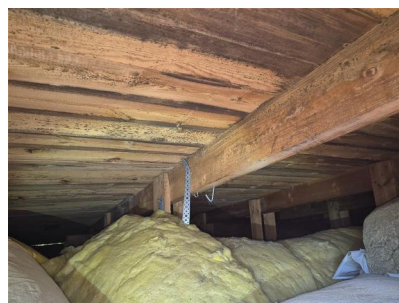
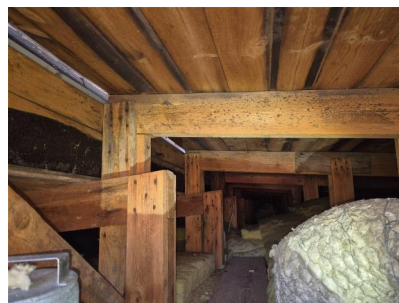
Utvändigt / Vind

Mindre missfärgningar finns på vind, vilket är förväntat för äldre hus. Rekommenderas att regelbundet kontrollera vind.

Vind endast kontrollerad från luckor på gavel och baksida på grund av platsbrist och avsaknad av landgång. Större delen av vinden har alltså inte kontrollerats.

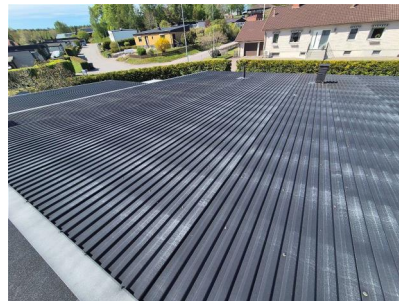
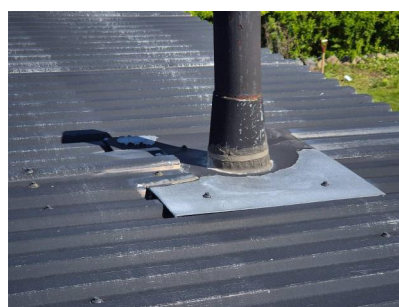
Utvändigt / Tak

Tätningar runt avluftning på fram och baksida anses bristfällig. Rekommenderas kontakt med plåtslagare för att se över tätningar. Vissa farmarskruv har också krupit upp något.

Ålder på plåttaket är okänd.

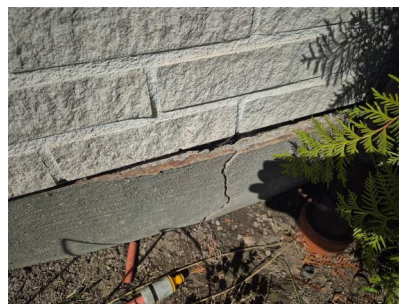
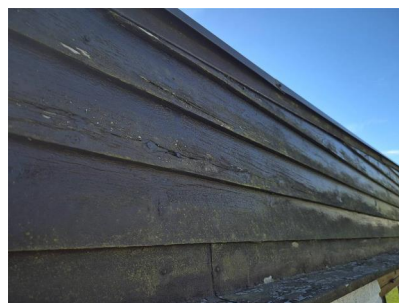
Utvändigt / Garage utvändigt

Putssläpp finns på sockeln mot baksidan. Rekommenderas kontakt med murare för åtgärd.

- Fasadpanel på taksarg har mindre rötskador. Rekommenderas att byta skadade delar samt måla och underhålla fasadpanelen.
- Garageport av äldre modell i behov av underhåll. Rekommenderas att bytas.
- Trädetaljer runt fönster är i behov av målning/underhåll.
- Växter i anslutning till garage rekommenderas att tas bort.

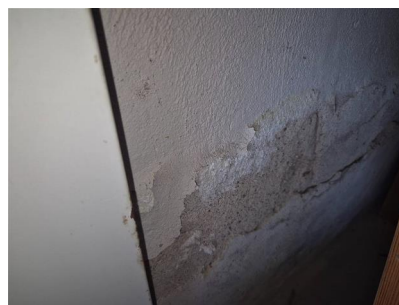
Utvändigt / Garage invändigt

Färg och putssläpp noteras på yttervägg av betong.

Rekommenderas att murare ser över detta i samband med att sockel ses över.

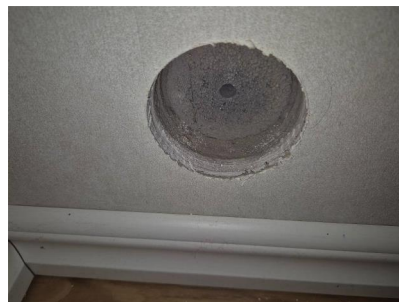
Entréplan / Allmänt

Fuktkontroll av väggsyllar ej utförd då inga träsyllar lokaliserades.

Grundläggningen består av en betongplatta på mark utan underliggande isolering och med ett flytande golv.

När jag borrade i sovrum 1 samt i kök och entréhall lokaliserades lättbetong i väggar.

Flytande golvkonstruktion och eventuella väggsyllar riskerar att drabbas av fuktskador på grund av naturlig fuktpåverkan om fuktskyddet är bristfälligt utfört alternativt saknas. Fuktvandring kan ske från marken genom betongen till organiskt material genom så kallad kapillärsugning och diffusion, vilket kan leda till skador med lukt av mikrobiell karaktär. Om väggsyllarna är tryckimpregnerade kan även en kemisk lukt förekomma.

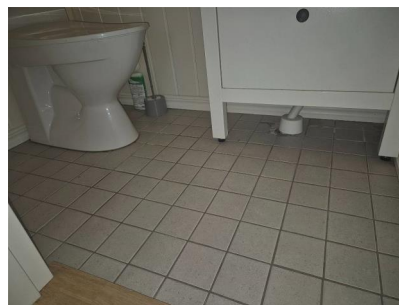
Entréplan / Toalett

Klinkerplattor runt avloppsrör under handfat är skadade. Har varit så sedan utrymmet renoverades.

Fuktindikering i utrymmet gav inga förhöjda fuktindikationer.

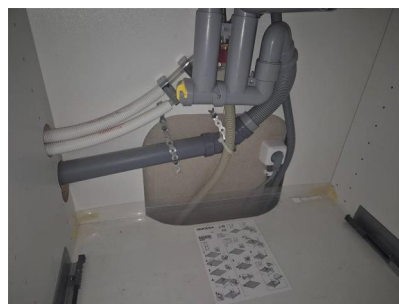
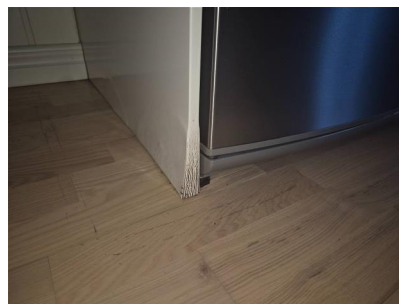
Entréplan / Kök

✎ Fuktskydd i botten av diskbänkskåpet går ej hela vägen in mot vägg.

- Avloppsslangen till diskmaskinen är inte förankrad enligt monteringsanvisning.
- Täcksida till vänster om kyl är svälld i nedkant på grund av fuktpåverkan. Troligen efter ett kondensläckage. Ingen förhöjd indikation av fukt vid besiktning. Mindre resning i golvet lokaliseras också. Enligt fastighetsägare kontrollerades golvet under fuktskydd i samband med detta.

Jag rekommenderar att ett vattenlarm monteras under skåpet för att lättare upptäcka eventuella läckage.

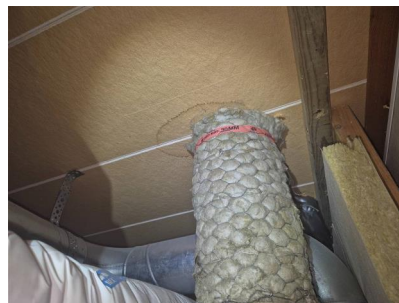
Entréplan / Klädskammare

- ✎ Mindre fuktfläck finns runt ventilationskanal. Har sett ut på samma sätt sedan huset köptes.

Ingen förhöjd indikation av fukt vid besiktning.

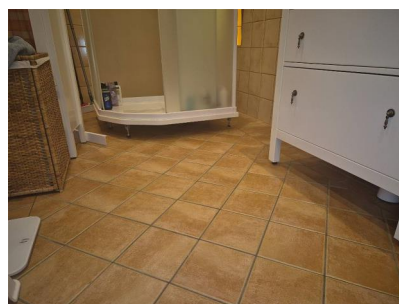
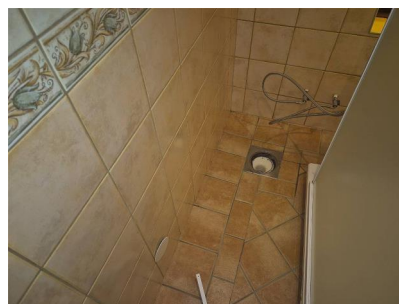
Entréplan / Dusch/Toalett

- ✎ Rörgenomföringar finns i vägg samt en kopplingsdosa för el. Därför är det viktigt att fortsatt använda duschkabin i detta utrymme.

Annars finns en ökad risk för fuktskador vid genomföringar.

Golvfallet är bristfälligt utfört mot brunnen.

Normala fuktvärden indikerades mot klinker/kakel.

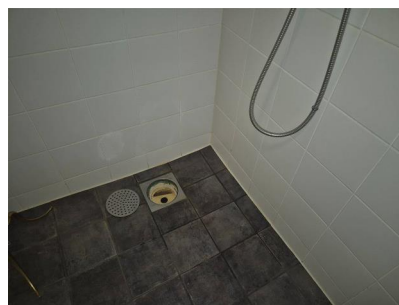
Källarplan / Dusch

Golvbrunnen är inte utbytt i samband med renovering.

Klämringen i golvbrunnen fyller ingen funktion. Tätskiktet går ej ner under klämringen och är rollat mot brunns säte.

Risk finns att det nya tätskiktet inte har kunnat anslutas till golvbrunnen på ett riktigt sätt, vilket kan leda till fuktskador i omkringliggande konstruktioner.

Brunnen är också placerad för nära vägg.

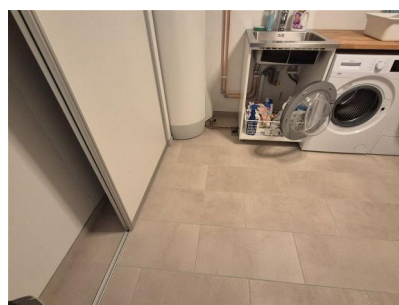
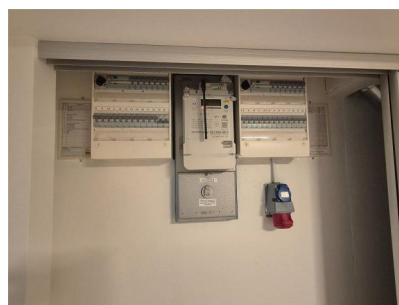
Källarplan / Tvättstuga

Normala fuktvärden indikerades mot klinker/kakel.

Jordfelsbrytare finns installerad vid elcentralen.

Vid stickprovskontroll av jordade eluttag noterades inga avvikelser.
