# Besiktningsprotokoll

Anticimex Försäkringsbesiktning i samarbete med Fastighetsbyrån

| Fastighetsadress:<br>Ottebol Västräset 8 | |

| Besiktningsdatum:<br>2026-05-19 | Protokollnummer:<br>69691100 |

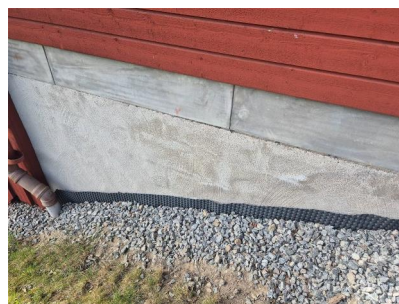
#### Utvändigt / Sockel på tillbygge

Utvändigt fuktskydd ligger delvis oskyddat ovan mark, överkantslist saknas.

Risk finns att det utvändiga fuktskyddet skadas och funktionen försämras.

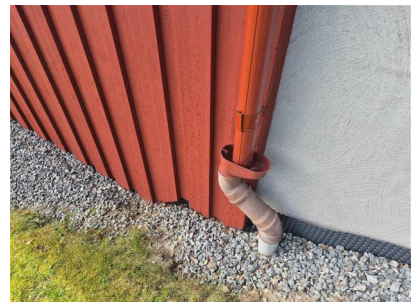
### Utvändigt / Hängrännor / Stuprör

Ej självrensande lövsilar.

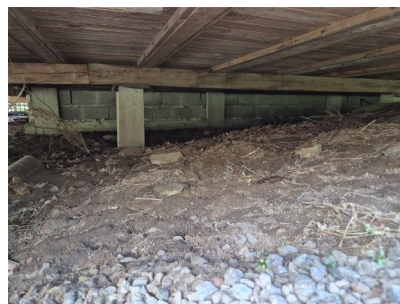
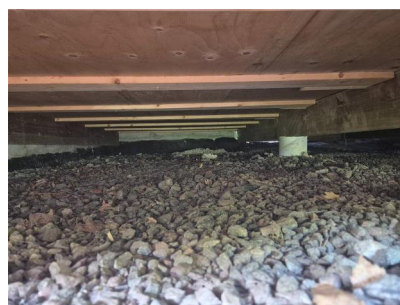
### Utvändigt / Plintgrund

Merparten av plintgrunden är mycket låg.  
Gjutna betongplintar.  
Bjälklag av delvis träskyddsbehandlade delar.  
Fuktkvoter uppmättes i några delar till mellan 12-15%  
Risk för mikrobiell tillväxt sker vid en relativ fuktighet vid 75% vilket motsvarar 17% fuktkvot i furuvirke.  
På undersida bjälklag finns lokalt spår av kondens som klassas som förväntat för denna typ av grundläggning.  
På marken finns ej ångspärr, lokalt finns mindre mängd organiskt material på marken.

Uteluftsventilerade plintgrunder med bjälklag av organiskt material har ofta fuktskador på grund av naturlig fuktpåverkan. Detta kan resultera i mikrobiella skador (angrepp av mikroorganismer) och, i värsta fall, rötskador. Mikrobiell lukt kan då spridas till boendemiljön.

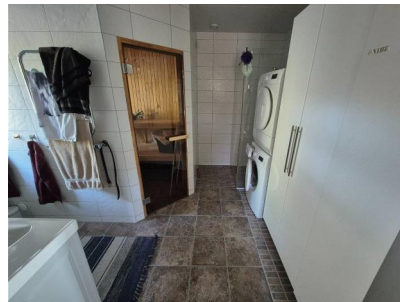
### Entréplan / Dusch/Toalett

Något bristfälligt golvfall utanför dusch.

Normala fuktvärden indikerades mot klinker/kakel.

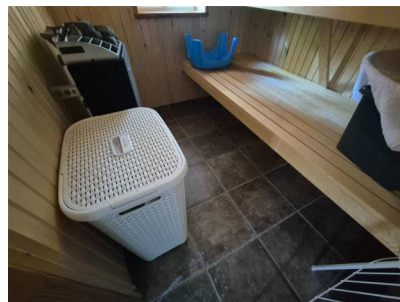
### Entréplan / Bastu

Separat golvbrunn finns ej i bastun.

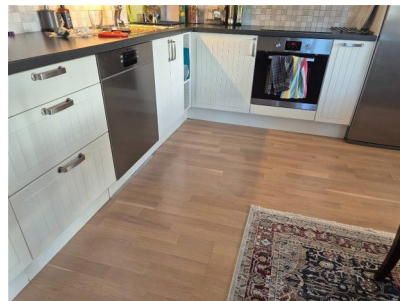
### Entréplan / Kök

Droppskydd finns ej under kyl/frys eller i diskbänksskåp och avloppsslangen till diskmaskinen är ej förankrad med upphängningsbygel.

Montera droppskydd alternativt läckagelarm och montera avloppsslangen med erforderlig bygel.

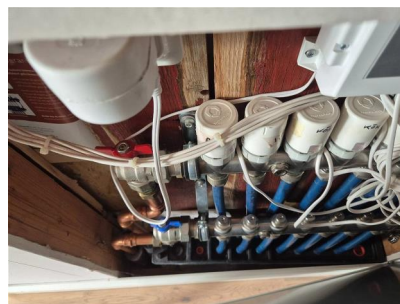
### Entréplan / Passage

Rörslits saknar inbyggnadsskåp med vattentät botten.

En rörslits ska ha en vattentät botten och vara försedd med skvallerrör. När det saknas ökar risken för att ett läckage inte upptäcks i tid. Det kan leda till fuktskador i omkringliggande konstruktioner.
