Besiktningssprotokoll

Anticimex Försäkringsbesiktning i samarbete med Fastighetsbyrån

Fastighetsbeteckning: Björktrasten 4	
Fastighetsadress: Fagervallsgränd 9	
Postnummer: 831 44	Ort: Östersund

Besiktningdatum: 2026-05-18	Protokollnummer: 69687792
Temperatur: 14 °C	Väderlek: Halvklart
Tekniker: Evelina von Sneidern	
E-post: evelina.von.sneidern@Anticimex.se	
Kontor: Sundsvall	
Närvarande: -Fastighetsägaren -Tekniker Anticimex

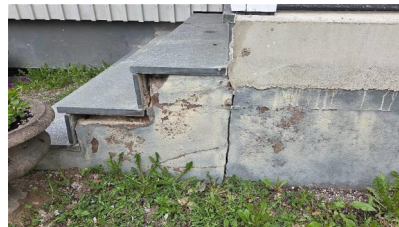
Utvändigt / Farstukvist

Spricka och urslag noteras på trappkonstruktion.

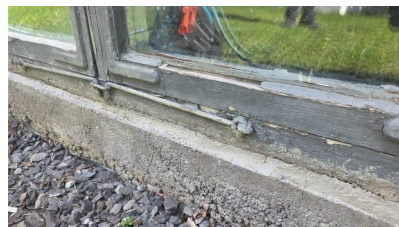
Utvändigt / Fönster

Källarfönster har färg-/kittsläpp.

För att öka livslängden på fönster rekommenderas målning och underhåll.

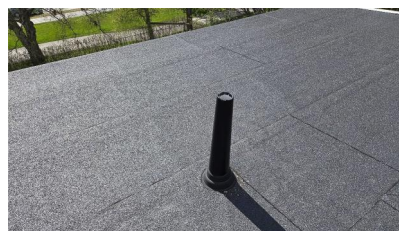
Utvändigt / Tak

Yttertakets ser allmänt fint ut, men det noterades ett rör som kommer upp ur taket som ej är fastställt vad det leder till, men eventuellt kan det vara någon gammal ventilationskanal. Jag rekommenderar att man undersöker detta vidare och monterar ett väderskydd för att minska risken att fukt tränger in i konstruktionen.

Rör kommer upp ur taket. Ej fastställt vad denna har för funktion.

Detta bör undersökas och eventuellt montera ett väderskydd på.

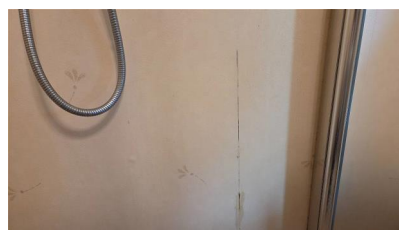
Entréplan / Dusch/Toalett

- ⚠ Väggbeklädnaden är otät i skarvar.

Den öppna skarven på väggbeklädnaden medför att vatten kan tränga ner i bakomliggande konstruktioner med fuktskador som följd. Detta kan i sin tur leda till mikrobiella skador (angrepp av mikroorganismer).

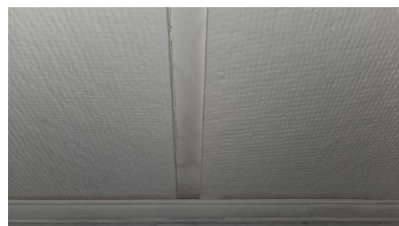
Övre plan / Sovrum 1

Missfärgningar noteras i taket i flera sovrum på övre plan. Dessa bedöms torra vid dagens besiktning.

Missfärgning noteras i tak.

Bedöms torrt.

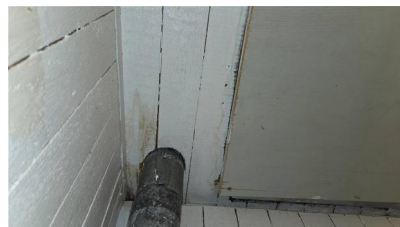
Övre plan / Klädkammare 2

Missfärgningar noteras kring äldre ventilationsrör.
Bedöms torrt vid dagens besiktning.

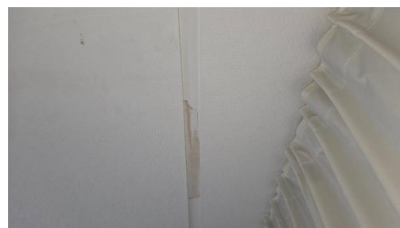
Övre plan / Sovrum 3

Missfärgning noteras i tak.
Bedöms torrt.

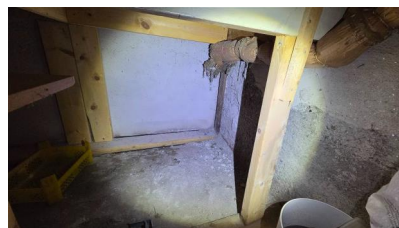
Källarplan / Trappförråd

Grundläggningen består av källare med mestadels betongrena grundmurar och golv, detta är till fördel ur fuktsynpunkt. Det finns dock en del träkonstruktioner under trappan som har fått fuktskador. Jag rekommenderar att detta byts ut och fuktsäkras.

-Träreglar och stöttor har fuktskador.
-Mikrobiell lukt upplevs i utrymmet.

Rekommenderar att träkonstruktioner byts ut och fuktsäkras.

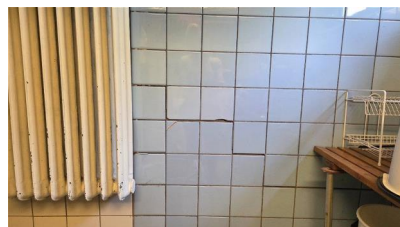
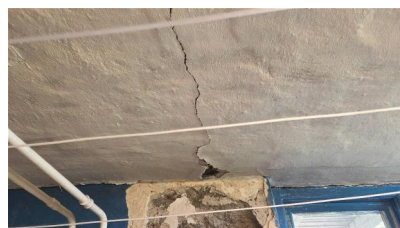
Källarplan / Tvättstuga

- ✎ -Sprickor noteras i vägg och tak.
-Kakel och puts släpper från vägg.

Dessa skador bedöms ha stannat av efter dränering som är utförd.

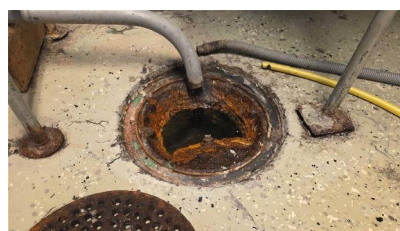
- ✎ Gjutjärnsbrunnen är rostangripen.
Byt denna vid eventuell framtida renovering.

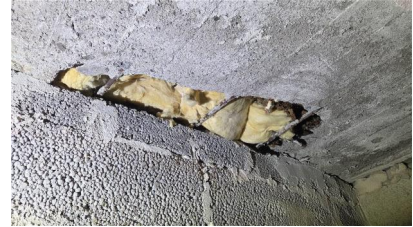
Källarplan / Förråd 2

Skador noteras på betongvalv.

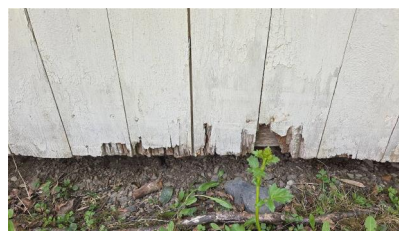
Utvändigt / Fasad

Fasadpanelen, träkonstruktioner och dörrar är i behov av målning/underhåll.

Fasadbeklädnad och träkonstruktioner där målningsbehov finns riskerar att få fukt- och rötskador på grund av sämre vattenavvisande förmåga. För att öka livslängden på fasadbeklädnaden rekommenderas målning och underhåll.

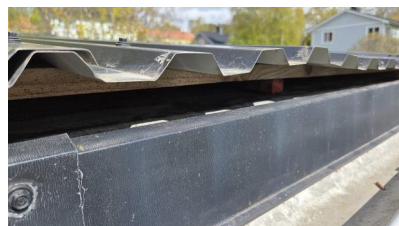
Utvändigt / Tak

- Låglutande tak har fel taktäckning.
- Plåtbeslag i takfoten är ej ansluten under takpapp.
- Nocktätning saknas.
- Vindskiveplåt saknas.

Taktäckningen av plåt är inte anpassad till taklutningen.
Risk finns för läckage med fuktskador som följd.

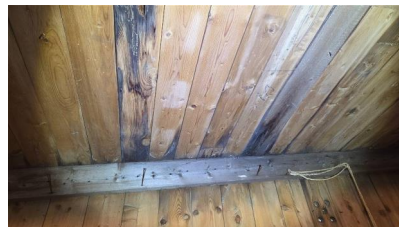
Carport invändigt / Allmänt

-Taket har fuktfläckar.

Fuktfläckar kan bero på olika saker, och kan vara ett tecken på en tidigare eller en pågående fuktskada.

-Avvikande lukt upplevs i förråd.

-Fuktkvoten uppmättes till 26 % i syll mellan carport och förråd.

Byggnaden är i allmänt dåligt skick. Kontakta byggtreprenör för kontroll och rådgivning.

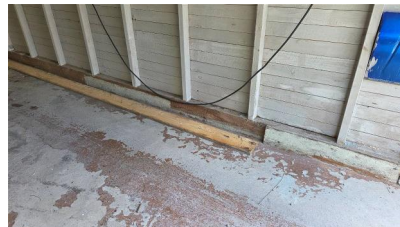
Carport invändigt / Carport

Gränsvärden för mikrobiell tillväxt.

Det finns risk för mikrobiell tillväxt om den relativa fuktigheten (RF) i den omgivande luften är över 75 %. I furuvirke motsvarar det en fuktkvot (FK) på 17 %.
