**Fastighetsuppgifter**

Fastighetsbeteckning  
Landvetter 10:6  
Adress  
Grönebackevägen 60  
43836 Landvetter

Uppdragsnummer	O32209
Besiktningsdatum	2026-05-21
Besiktningföretag	OBM Besiktning Väst AB
Besiktningförrättare	Jonas Väyrynen
Närvarande	Fastighetsägarna.
Giltig till och med	2027-05-21

Byggnadsbeskrivning	Byggnadsår
Huset är ett 1-planshus grundlagd på kryppgrund.	1999
Till eller ombyggnad	Övrigt
	Huset var normalt möblerat vid besökstillfället. Eventuella övriga byggnader och altaner på tomten står i befintligt skick och har inte besiktats.

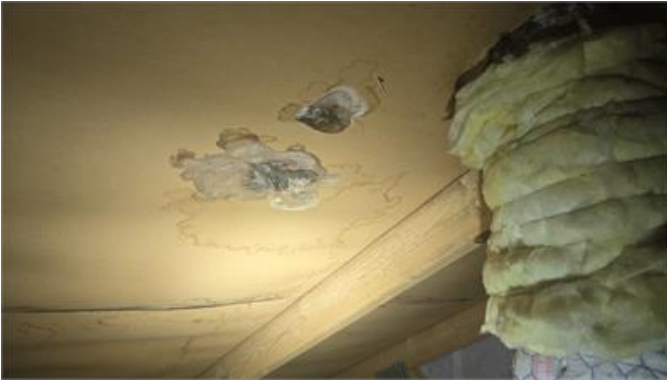
Fläckar intill genomföring ventilationsrör, vind.

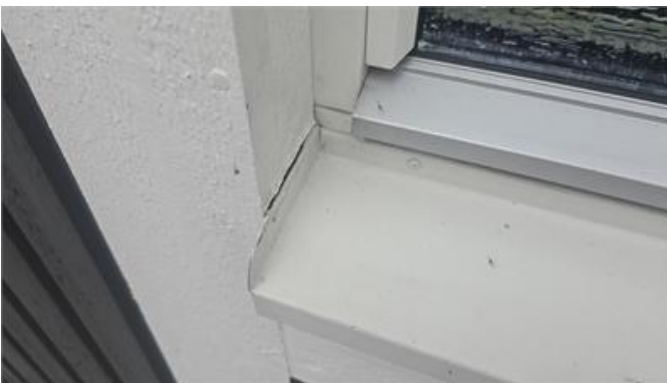
Plåtdetaljer skall hindra fukt att tränga in i angränsande konstruktioner. När plåtdetaljerna är otäta/bristfälliga finns det en risk att vatten kan tränga in och orsaka skador som påverkar fastigheten och inomhusmiljön negativt.

Exempelbild, otätheter kring fönsterbleck.

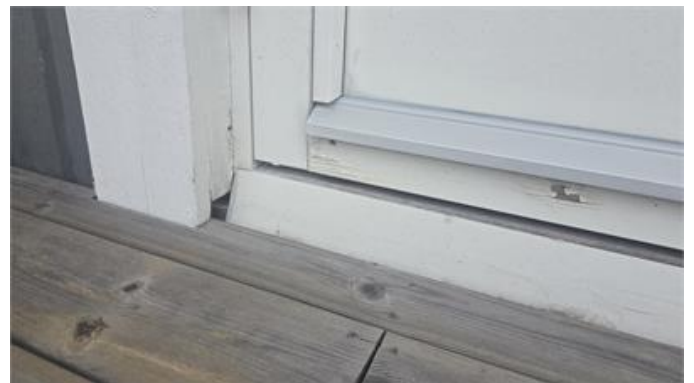
Träkonstruktioner där underhåll/målningsbehov finns riskerar p.g.a. sämre vattenavvisande förmåga att få fuktrelaterade skador.

Exempelbild, målning/underhållsbehov altandörr och otätheter kring tröskelbleck.

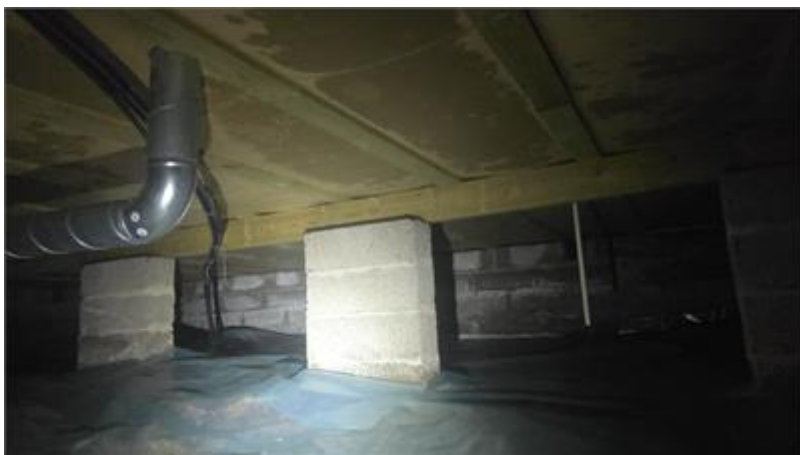
Krypgrund är en riskkonstruktion. Mikrobiell påväxt förekommer på blindbotten. Nuvarande ägare har installerat en avfuktare i utrymmet som har för uppgift att hålla luftfuktigheten på en sådan låg nivå att mikrobiell tillväxt inte är möjlig.

Stickprovsmässig fuktkvotsmätning utfördes med värden mellan 13-14%FK, vilket är under gränsvärdet för mikrobiell tillväxt som brukar anges till ca 17%FK.

Den mikrobiella påväxten indikerar att luftfuktigheten, någongång, har varit för hög.

Det är nu viktigt att regelbundet tillse att avfuktaren i utrymmet fungerar.
