Besiktningssprotokoll

Anticimex Försäkringsbesiktning i samarbete med Fastighetsbyrån

Fastighetsbeteckning: Lund 4:54	
Fastighetsadress: Hedkarbyvägen 69b	
Postnummer: 811 96	Ort: Årsunda

Besiktningdatum: 2026-05-19	Protokollnummer: 69705999
Temperatur: 13 °C	Väderlek: Molnigt
Tekniker: Leif Lindgren	
E-post: leif.lindgren@anticimex.se	
Kontor: Gävle	
Närvarande: Fastighetsägare

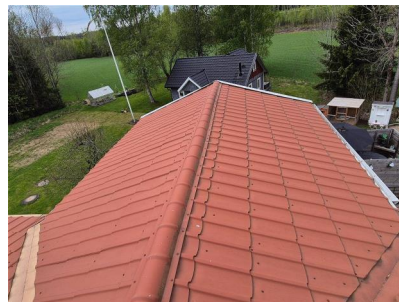
Utvändigt / Tak

- ✓ Taket har besiktigats från marken och från takstegen, och med hänsyn till det man kan se därifrån finns inget att notera.

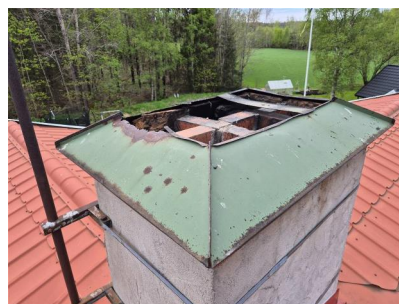
Utvändigt / Skorsten

- ✗ Det finns inget väderskydd på skorstenen.

Eftersom skorstenen inte används kontinuerligt längre kan ett väderskydd monteras för att skydda mot regn och snö som annars kan orsaka fuktskador och frostsprängningar i skorstenen/murstocken.

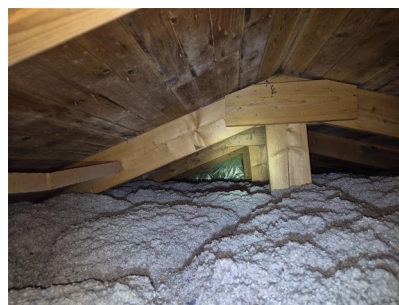
Utvändigt / Vind tillbyggnad

Vinden har besiktigats från vindsluckan eftersom utrymmet har isolerats med cellulosa som man helst inte ska krypa i. Vid kontroll av vinden har fuktvärden under kritisk fuktnivå för mikrobiell tillväxt uppmätts, dock finns en mikrobiell påväxt på underlagstaket.

Risk för mikrobiell tillväxt finns om den relativa fuktigheten i den omgivande luften är över 75 % vilket i furuvirke motsvarar en fuktkvot på 17 %. Fuktkvoten i underlagstak/takbjälkar uppmättes till 9 %.

Den upptäckta mikrobiella påväxten på underlagstaket är dock ett tecken på att vinden har tillförts eller tillförs fukt inifrån bostaden.

För att komma tillrätta med detta kan fukttilförseln inifrån bostaden behöva minskas. Det kan göras genom att ventilationen i bostaden förbättras samt att eventuella otätheter i vindsbjälklaget (vindslucka, tak-/väggvinklar med mera) tätas. Observera att besiktning av bostadens ventilationssystem inte har ingått i uppdraget.

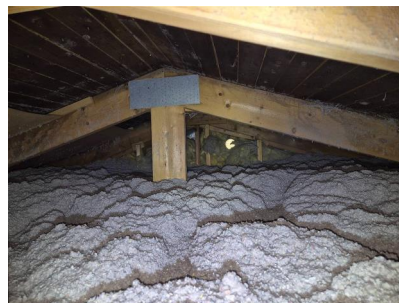
Utvändigt / Vind gamla delen

Samma notering och rekommendation gäller för den här vinden som för den över tillbyggnaden.

Här uppmättes fuktkvoten till 8 % i underlagstak/takbjälkar.

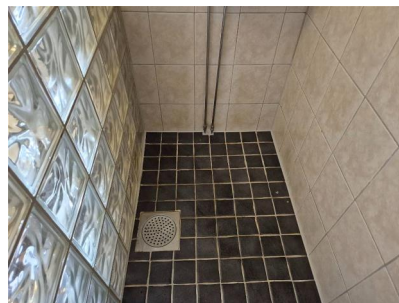
Entréplan / Badrum

- ⚠ Rörgenomföringar för vattenledningar finns i duschplatsen vilket inte är utfört enligt gällande branschregler och medför även en risk för fuktskador i underliggande golvkonstruktion.

Det finns även ett par kakelplattor som är spräckta i duschplatsen.

Vid fuktindikering som utfördes i och runt duschplatsen noterades dock normala fuktvärden mot kakel och klinker. Det finns heller inga synliga tecken i källaren under att det skulle ha trängt ner vatten genom bjälklaget.

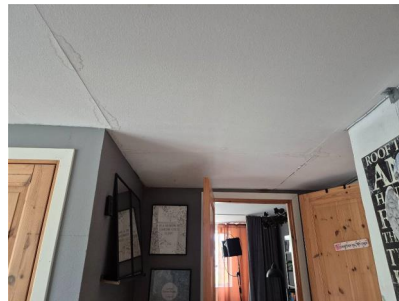
Övre plan / Hall

Det finns några torra fuktrosor i taket i anslutning till skorstenen.

Detta har funnits och sett likadant ut sedan nuvarande ägare köpte huset.

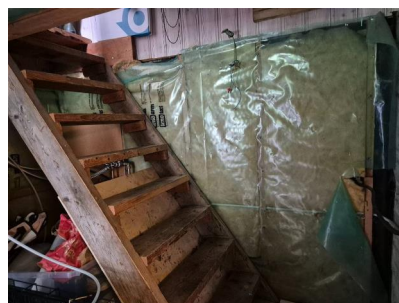
Källarplan / Tvättstuga

På insidan av ytterväggarna i hörnet bakom trappan sitter en reglad träkonstruktion med isolering och plastfolie.

Denna konstruktion rekommenderar jag att man plockar ner och att man istället har en ren betongvägg som på övriga ytterväggar. Vill man så kan man putsa väggarna och måla med lämplig färg för att få bättre finish än en grov betongvägg, men allt organiskt material bör rivs ut från källaren, även det som sitter på mellanväggarna.

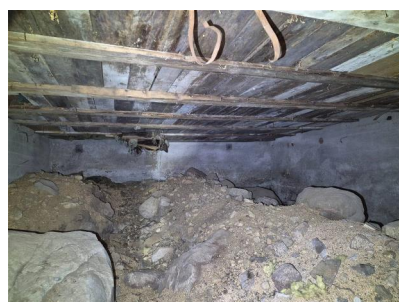
Källarplan / Krypgrund

Vid kontroll av konstruktion uppmättes torra fuktvärden och en normal lukt kändes.

Risk för mikrobiell påväxt finns om den relativa fuktigheten i den omgivande luften är över 75 % vilket i furuvirke motsvarar en fuktkvot på 17 %. Fuktkvoten uppmättes till 13 % i golvbjälklagets undersida.

Skulle källaren värmas upp på något sätt och den stora öppningen in till krypgrunden vara öppen så kommer klimatet i grunden att bli ännu torrare och risken för skador i princip obefintlig.
