Besiktningssprotokoll

Anticimex Försäkringsbesiktning i samarbete med Fastighetsbyrån

Fastighetsbeteckning: Tängsta 1:284	
Fastighetsadress: Pegevägen 26	
Postnummer: 611 72	Ort: Stigtomta

Försäkringsbesiktning

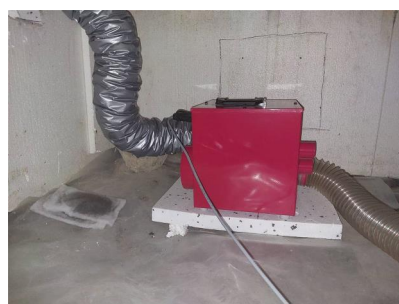
Utvändigt / Kryppgrund

Kryppgrund med installerad avfuktare.

I husets kryppgrund finns en kryppgrundsavfuktare installerad. Syftet med denna installation är att genom avfuktning hålla fuktigheten i krypprunden på en så låg nivå att ingen tillväxt av mikroorganismer är möjlig. För att detta ska fungera är det viktigt att installationen servas årligen med bland annat filterbyte och kontroll av inställningar så att fuktigheten inte stiger.

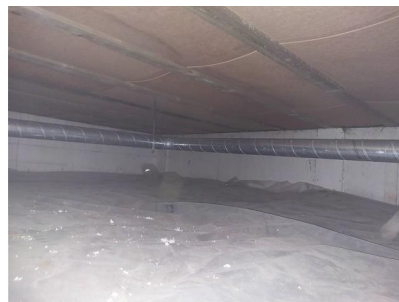
Vid kontroll av konstruktionen i kryppgrund uppmättes fuktvärden under kritisk fuktnivå för mikrobiell tillväxt och normal lukt upplevdes.

Risk för mikrobiell tillväxt föreligger om den relativa fuktigheten (RF) i den omgivande luften är över 75 % vilket i furuvirke motsvarar en fuktkvot (FK) på 17 %. Fuktkvoten uppmättes till 11%.

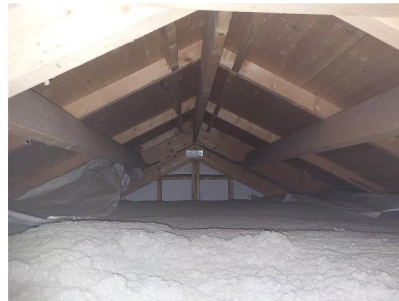
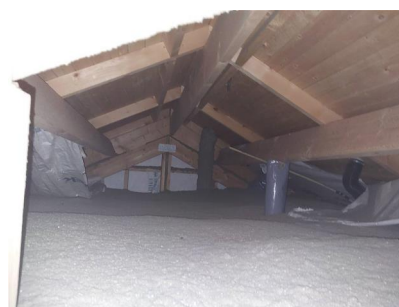
Utvändigt / Vind

Vid kontroll av vinden uppmättes fuktvärden under kritisk fuktnivå för mikrobiell tillväxt och en normal lukt upplevdes.

Risk för mikrobiell tillväxt föreligger om den relativa fuktigheten (RF) i den omgivande luften är över 75 % vilket i furuvirke motsvarar en fuktkvot (FK) på 17 %. Fuktkvoten i underlagstak/takbjälkar uppmättes till 8%.

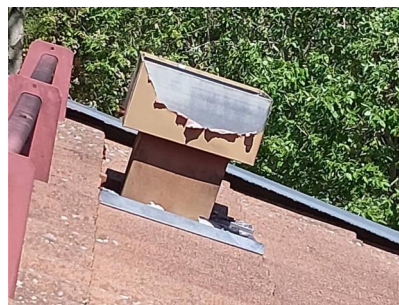
Utvändigt / Tak

Färgsläpp förekommer på plåtdetaljer så som ventilationshuvor och vattplåtar.

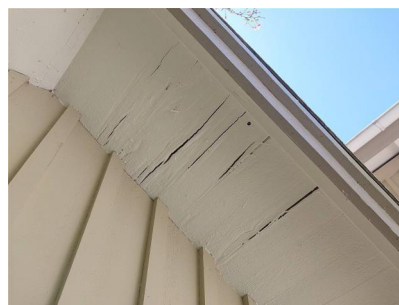
Utvändigt / Carport

Lokalt förekommer rötskador i underlagstaket.

Detta bedöms vara en äldre skada som är lokal och inte lett till några övriga följskador. Vid fuktindikering noterades inga förhöjda fuktvärden.

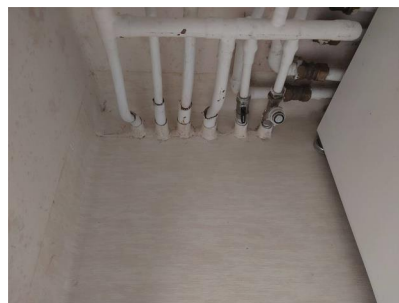
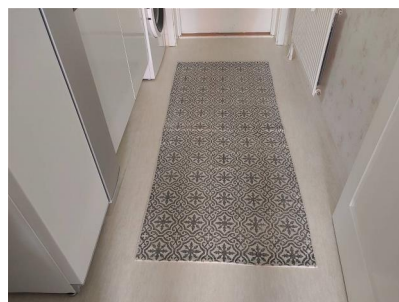
Entréplan / Tvättstuga

Våtutrymmet har äldre yt-/tätskikt med bland annat rörgenomföringar i golv.

Eftersom funktionen, som innebär att ytskiktet/tätskiktet ska vara vattentätt, kan vara nedsatt finns en ökad risk att vatten tränger igenom ytskiktet/tätskiktet med vattenskadorna i omkringliggande konstruktioner som följd.

Fuktindikering i utrymmet gav inga förhöjda fuktindikationer.

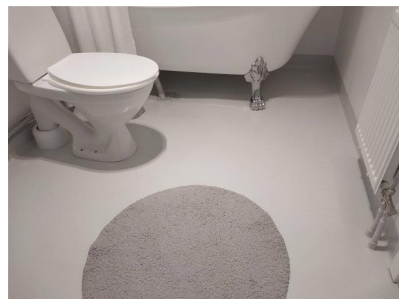
Entréplan / Badrum/Wc

Våtutrymmet har äldre yt-/tätskikt med bland annat rörgenomföringar i golv.

Eftersom funktionen, som innebär att ytskiktet/tätskiktet ska vara vattentätt, kan vara nedsatt finns en ökad risk att vatten tränger igenom ytskiktet/tätskiktet med vattenskadorna i omkringliggande konstruktioner som följd.

Fuktindikering i utrymmet gav inga förhöjda fuktindikationer.

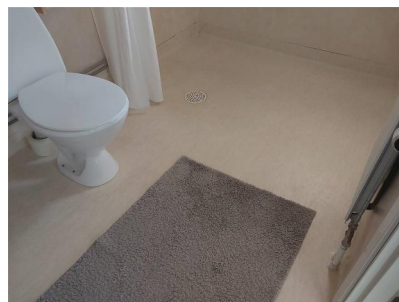
Övre plan / Dusch/Toalett

⚠ Våtutrymmet har äldre yt-/tätskikt med bland annat rörgenomföringar i golv

Eftersom funktionen, som innebär att ytskiktet/tätskiktet ska vara vattentätt, kan vara nedsatt finns en ökad risk att vatten tränger igenom ytskiktet/tätskiktet med vattenskador i omkringliggande konstruktioner som följd.

Fuktindikering i utrymmet gav inga förhöjda fuktindikationer.
