# Besiktningssprotokoll

Anticimex Försäkringsbesiktning i samarbete med Fastighetsbyrån

Fastighetsbeteckning: Aspånäset 3:24	
Fastighetsadress: Aspånäset 198	
Postnummer: 835 42	Ort: Krokom

Besiktningdatum: 2026-05-08	Protokollnummer: 69674633
Temperatur: 4 °C	Väderlek: Klart
Tekniker: Mikael Persson	
E-post: mikael.persson@anticimex.se	
Kontor: Sundsvall	
Närvarande: Ombud för dödsbo

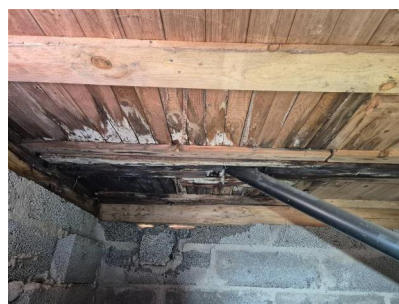
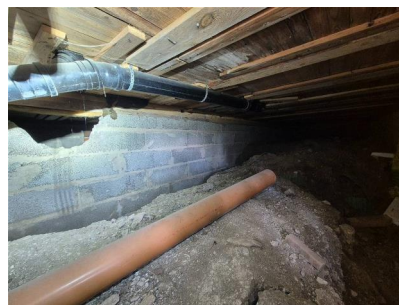
Vid kontroll av konstruktion i krypgrund noterades fuktvärden över kritisk fuktnivå och det förekommer mikrobiell påväxt på blindbotten. Rötskador noteras lokalt under tvättstugan där vattenskada konstaterats.

De höga fuktvärdena och den mikrobiella påväxten innebär att grundens klimat under delar av året är för fuktigt. Detta kan i förlängningen leda till rötskador i konstruktionen. För att undvika detta så måste krypgrundens klimat bli torrare.

Fuktkvoten uppmättes till 19% i blindbotten.

Vi rekommenderar en fördjupad undersökning för att bedöma orsak och omfattning.

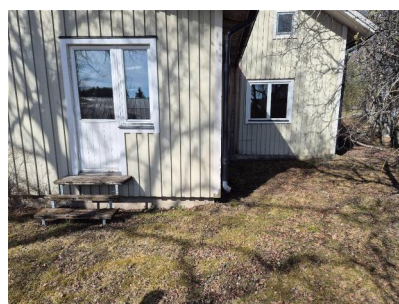
Marken lutar mot huset.

Detta innebär en ökad fuktbelastning mot grunden vilket i sin tur kan orsaka fuktskador i huset.

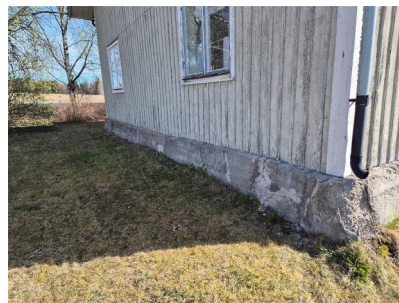
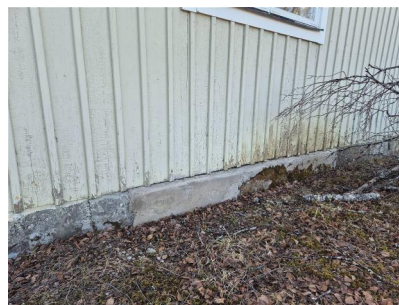
Sprickor finns i sockel.

Vi rekommenderar en fördjupad undersökning för att bedöma orsak och omfattning. Se även invändigt allmänt och torpargrund.

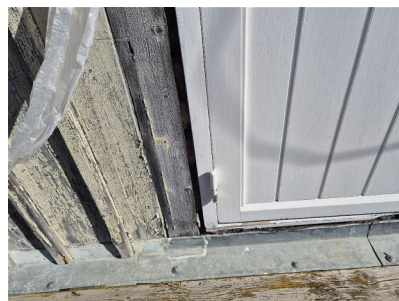
Fasaden har otätheter och målningsbehov.

Otätheterna medför en ökad risk för att fukt tränger in bakom fasaden vilket i sin tur kan orsaka fuktskador. Utför målning av fasadpanelen.

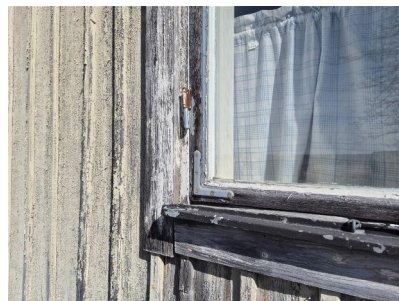
Fönster är i behov av målning/underhåll.

Fönsterbågar och fönsterkarmar där målningsbehov finns riskerar att få fukt- och rötskador på grund av sämre vattenavvisande förmåga.

För att öka livslängden på fönster rekommenderas målning och underhåll.

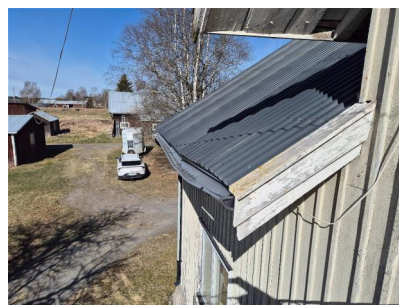
Hängrännor är rostiga/ läcker och saknas.

Detta innebär risk för fuktskador på fasad, sockel och i bakomliggande konstruktioner.

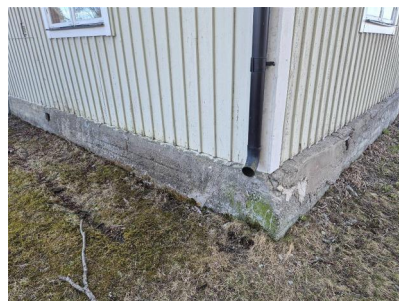
Stuprör avslutas nära husliv.

Stuprör som avslutas intill husliv (ovan mark) kan medföra en ökad fuktbelastning på grundmur/sockel med fuktrelaterade skador som följd.

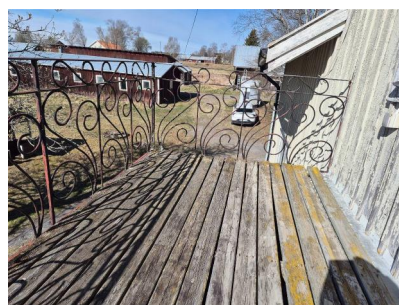
Balkongen har allmänt underhållsbehov.  
Infästning i fasad har brister.

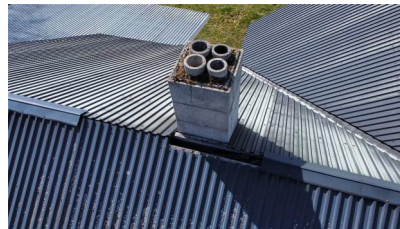
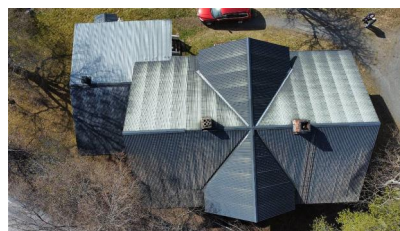
Yttertaket är delvis äldre och har skador.  
Läckage finns vid takanslutningar/genomföringar.

Vi rekommenderar kontakt med plåtslagare för kontroll och åtgärd.

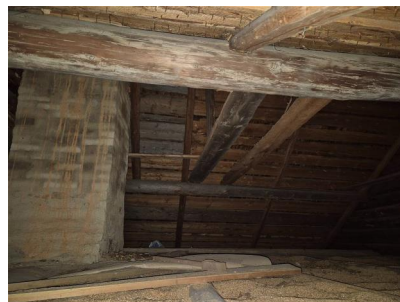
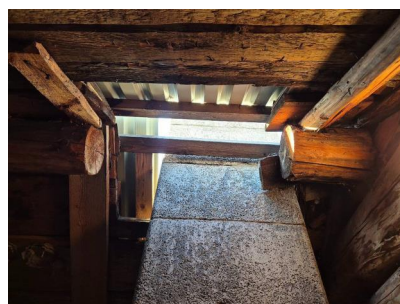
Otättheter noteras vid skorsten samt ljusinsläpp noteras på fler platser framförallt vid rännalar.

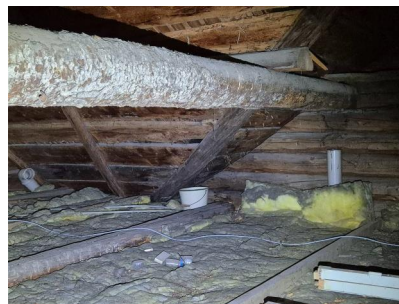
Rör avslutas på vinden. Undersök vad dessa har för funktion.

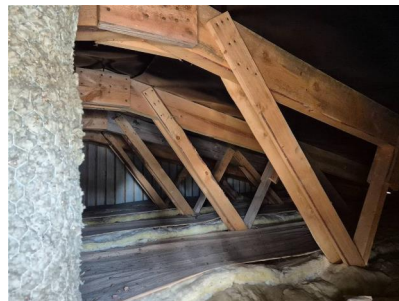
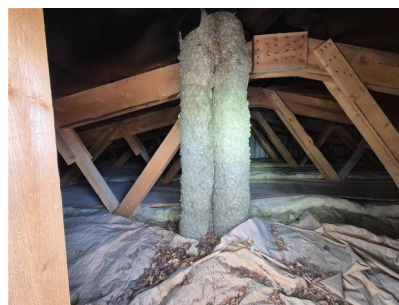
Underlagstaket består av plastduk och det förekommer mindre otätheter kring genomföring.

Eftersom underlagstaket består av plastfolie finns risk vid ogynnsam väderlek att regnvatten/snö tränger in under den yttre takbeläggningen och ner mellan plastöverlapp eller i andra otätheter med läckage på vindsutrymmet som följd.

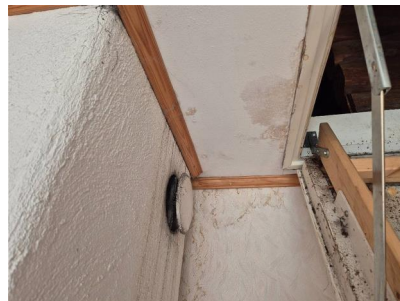
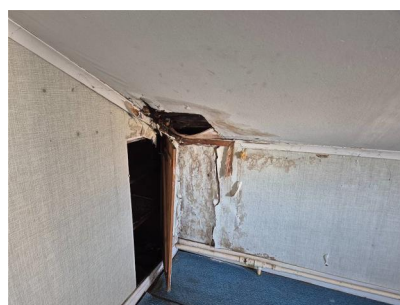
Tak och vägg har fuktfläckar allmänt i huset.

Fuktfläckar kan bero på olika saker, och kan vara ett tecken på en tidigare eller en pågående fuktskada.

Vi rekommenderar en fördjupad undersökning för att bedöma orsak och omfattning.

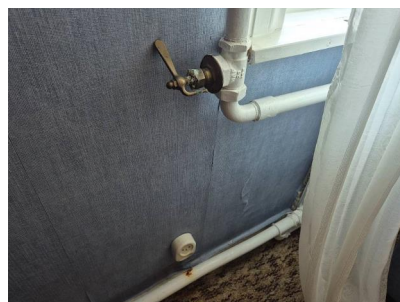
Husets rör- /avlopp- /värmeledningssystem är äldre.

Detta behöver inte betyda att systemen har några allvarliga brister, men äldre rör- /avlopp- /värmeledningssystem kan ha nedsatt funktion/brister på grund av sin ålder, vilket i värsta fall kan leda till läckage.

Vi rekommenderar att en fackman kontaktas för att kontrollera husets rör- /avlopp- /värmeledningssystem samt för att hjälpa er med eventuella åtgärder. Observera att ingen besiktning av dessa system har ingått i uppdraget.

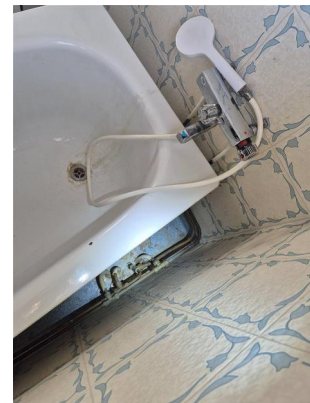
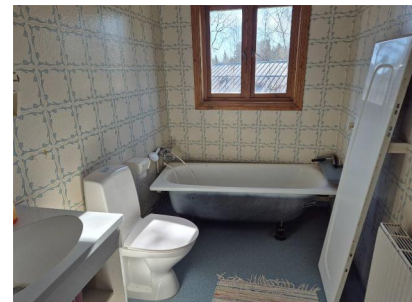
⚠ Våtutrymmet har äldre yt-/tätskikt.  
Rör genomföringar i golv i plats för dusch.  
Fönster i plats för dusch.

Eftersom funktionen, som innebär att ytskiktet/tätskiktet ska vara vattentätt, kan vara nedsatt finns en ökad risk att vatten tränger igenom ytskiktet/tätskiktet med vattenskador i omkringliggande konstruktioner som följd.

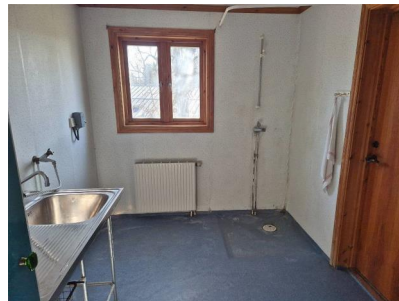
Pågående försäkringsärende vattenskada. Se även kryppgrund.

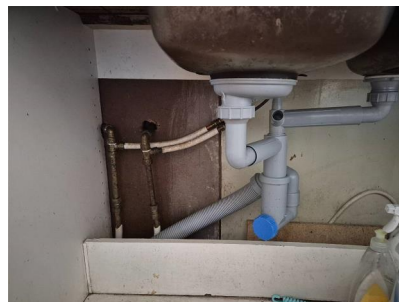
Fuktskador på diskbänkskåp som ett tecken på tidigare läckage. Går ej att utesluta underliggande fuktskador.

Jag rekommenderar kontakt med byggnadentreprenör för kontroll och eventuell åtgärd.

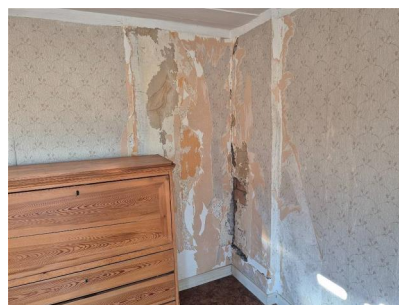
Skador på murstock. Kontakta murare för kontroll och eventuell åtgärd.

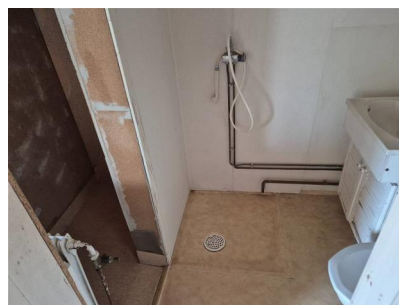
Våtutrymmet har äldre yt-/tätskikt samt tätskikt saknas i delar av utrymmet.

Utrymmet är äldre och har passerat tiden för sin tekniska livslängd samt har brister.

Renovering av utrymmet rekommenderas. Kontakta en behörig våtrumsentreprenör för en renovering. I samband med renoveringen bör omkringliggande konstruktioner kontrolleras för att upptäcka eventuella följskador.
