Besiktningssprotokoll

Anticimex Överlåtelsebesiktning av småhus - nivå 1

Fastighetsbeteckning: Ödeshög 8:23	
Fastighetsägare: Robin Spörk	
Fastighetsadress: Solgatan 6	
Postnummer: 599 32	Ort: Ödeshög

Besiktningdatum: 2026-05-21	Protokollnummer: 69704623
Temperatur: 12 °C	Väderlek: Mulet
Tekniker: Jimmy Sandblom	
E-post: jimmy.sandblom@anticimex.se	
Kontor: Linköping	
Närvarande: Fastighetsägaren

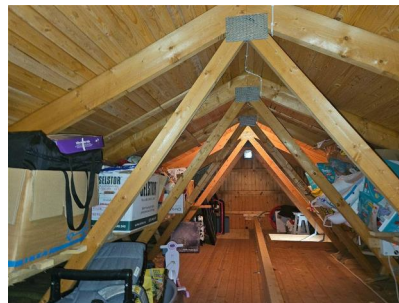
Inget att notera generellt vid besiktningstillfället.

Två äldre fläckar noterades på underlagstaket, vilka enligt säljarens uppgift har funnits sedan inflyttning år 2013 utan att någon förändring observerats sedan dess.

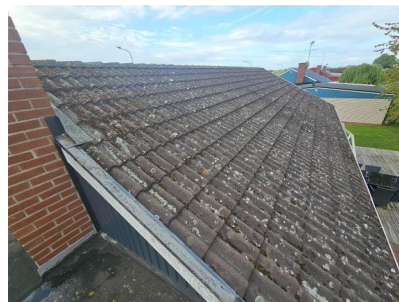
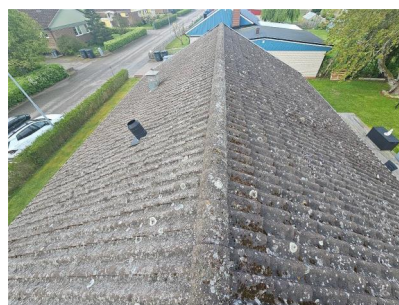
Yttertaket är äldre.

Takpannor, plåtdetaljer och underlagspapp har enligt vår bedömning en begränsad livslängd. Eftersom husets taktäckning är äldre har det ett minskat motstånd mot vatteninträngning. Detta i sin tur kan leda till fuktskador på träläkt och vidare ner i underliggande konstruktioner.

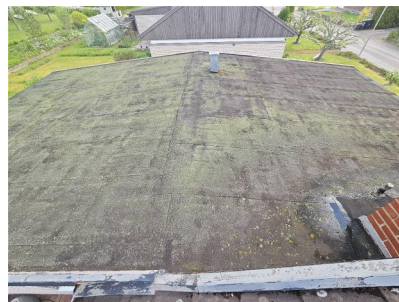
Takpappen är äldre.

Tätskiktet på ett platt/låglutande tak har enligt vår bedömning en begränsad livslängd. Eftersom takpappen är äldre har det ett minskat motstånd mot vattengenomträngning. Detta i sin tur kan leda till att takkonstruktionen drabbas av fuktskador.

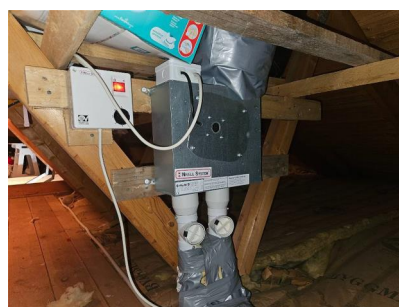
Undertrycksventilerad golvkonstruktion med uppreglat Nivellsystem finns installerad i bostaden. Installationen uppges vara utförd av tidigare ägare år 2007.

Fläkten sitter monterad på vinden enligt bild.

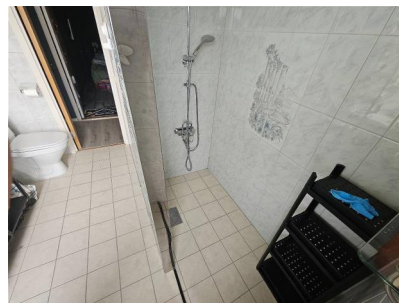
Våtutrymmet har äldre yt- och tätskikt, vilka bedöms vara från slutet av 1990-talet eller tidigt 2000-tal.

Utrymmet är försett med elektrisk golvvärme av typen T2-slinga, en produkt som började användas år 1996, vilket stärker bedömningen av renoveringstidpunkten.

Med hänsyn till ålder finns risk för att ytskiktets och tätskiktets funktion som vattentät barriär har försämrats över tid. Detta innebär en ökad risk för att vatten tränger igenom konstruktionen och orsakar fukt- och vattenskador i omkringliggande byggnadsdelar.

Golfallet mot golvbrunnen är bristfälligt utfört i utrymmet. Det är troligt att lutningen mot golvbrunnen är begränsad till följd av att utrymmet ursprungligen varit försett med badkar.

Bristfälligt golvfall medför risk för stående vatten, vilket över tid kan öka belastningen på yt- och tätskikt samt innebära en förhöjd risk för fuktrelaterade skador.

Normala fuktvärden indikerades mot klinker/kakel.

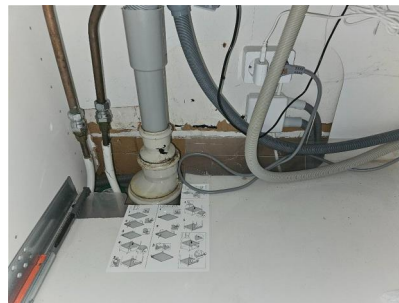
Fuktskydd finns installerat i diskbänkskåpet, men det noterades att skyddet inte är tätt vid rörgenomföringarna.

Fuktlarm finns installerat i dagsläget, vilket rekommenderas att fortsatt använda för att möjliggöra tidig upptäckt av eventuella läckage.

För att ytterligare minska risken för fuktskador rekommenderas att fuktskyddet kompletteras eller tätas korrekt vid rördelarna.

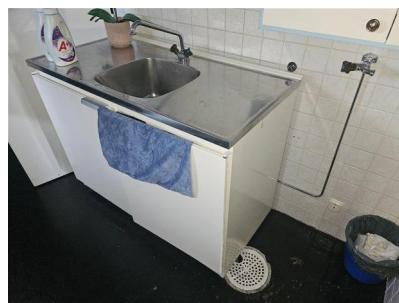
Äldre gjutjärnsbrunn finns i utrymmet.

Vid fuktindikering noterades inga avvikelser.
