# Besiktningssprotokoll

Anticimex Försäkringsbesiktning i samarbete med Fastighetsbyrån

Fastighetsbeteckning: Årängen 1:15	
Fastighetsadress: Årängen 234	
Postnummer: 776 92	Ort: Hedemora

Besiktningdatum: 2026-05-19	Protokollnummer: 69708010
Temperatur: 15 °C	Väderlek: Mulet
Tekniker: Patrik Engvall	
E-post: Patrik.Engvall@anticimex.se	
Kontor: Falun	
Närvarande: Fastighetsägarna

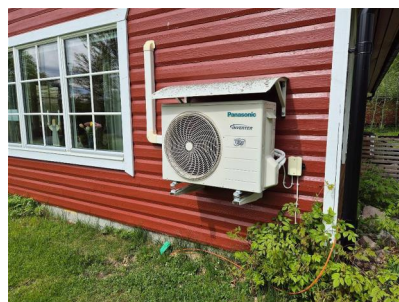
Kondensvatten från luftvärmepumpens utedel leds inte bort från husgrunden.

Detta medför ökad risk för att vatten tränger in i anslutande konstruktioner, vilket i sin tur kan leda till fuktrelaterade skador. Observera att besiktning av byggnadens värmesystem eller värmepumpen inte har ingått i uppdraget.

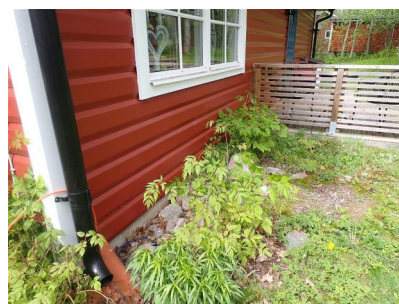
Mindre med växter finns i anslutning till byggnaden

Området närmast huset rekommenderas att vara fritt från växtlighet..

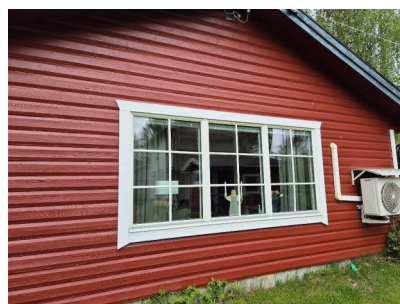
⚠ Överbleck saknas ovan fönster på gavlarna.

Avsaknad av bleck ovanför fönster medför en ökad risk för att vatten kan rinna in och orsaka fuktrelaterade skador i omkringliggande konstruktioner.

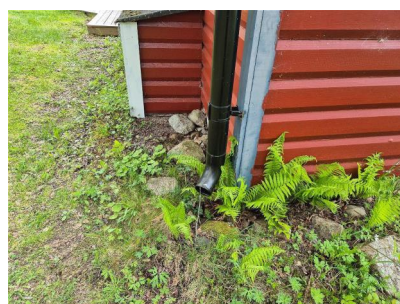
⚠ Stuprör är inte anslutet till markledning.

Stuprör som inte är anslutet till markledning kan medföra en ökad fuktbelastning på grundmur/sockel som i sin tur kan leda till fuktrelaterade skador.

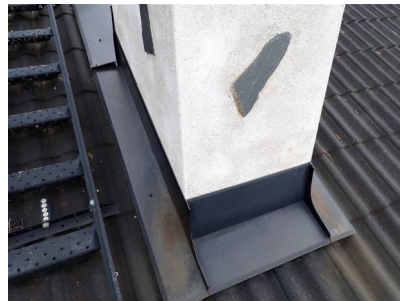
Skorstenens kringtäckning glipar mot skorstenen.

Den bör tätas på ett fackmässigt för sätt för att skydda mot nederbörd som annars kan orsaka fuktskador i underliggande konstruktioner.

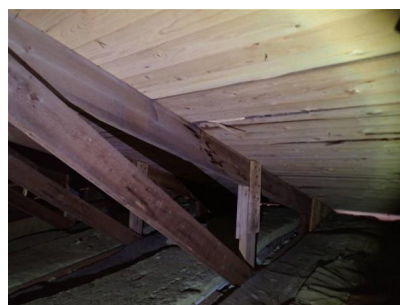
Underlagstaket har enstaka äldre fuktfläckar.

Noterade fuktfläckar uppstod innan takomläggningen.

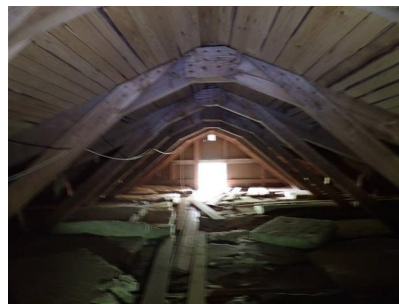
Vid kontroll av vinden uppmättes fuktvärden under kritisk fuktnivå för mikrobiell tillväxt och en normal lukt upplevdes. Fuktkvoten i underlagstak/takbjälkar uppmättes vid besiktningstillfället till ca 9 %.

Detta värde varierar dock under året beroende på årstid och utomhusklimat.

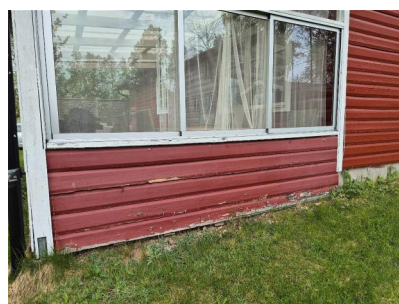
Färgsläpp och torrsprickor finns på fasaden.

Träkonstruktioner där målningsbehov finns riskerar att få fukt- och rötskador på grund av sämre vattenavvisande förmåga.

Vi rekommenderar att du utför målning/underhåll av träkonstruktioner.

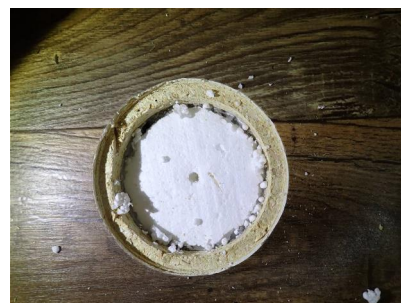
Betongplatta på mark med flytande golvspånskiva på cellplastisolering finns.

Vid kontroll av golvkonstruktion uppmättes fuktvärden under kritisk nivå för mikrobiell tillväxt och normal lukt upplevdes.

Grundläggningen består av en betongplatta på mark utan underliggande isolering och med ett flytande golvspånskiva på en cellplastisolering. Fuktkvoten uppmättes till 7 % i golvspånskivan under garderoben i entréhallen.

Flytande golvkonstruktion och eventuella väggsyllar riskerar att drabbas av fuktskador på grund av naturlig fuktpåverkan om fuktskyddet är bristfälligt utfört alternativt saknas. Fuktvandring kan ske från marken genom betongen till organiskt material genom så kallad kapillärsugning och diffusion, vilket kan leda till skador med lukt av mikrobiell karaktär. Om väggsyllarna är tryckimpregnerade kan även en kemisk lukt förekomma.

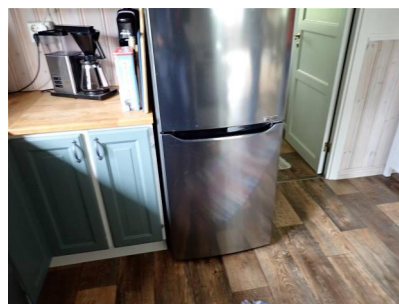
⚠ Fuktskydd saknas under kyl/frys.

Utan fuktskydd är det svårt att upptäcka läckage. Vatten kan då tränga in i omkringliggande konstruktioner och orsaka fuktskador.

För att upptäcka eventuella läckage, installera ett fuktskydd.

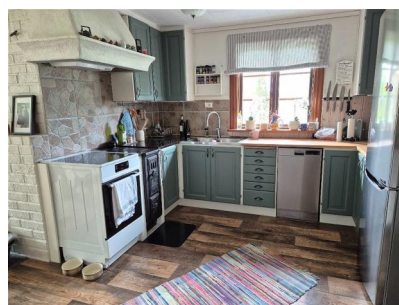
Fuktindikering i utrymmet gav inga förhöjda fuktindikationer.

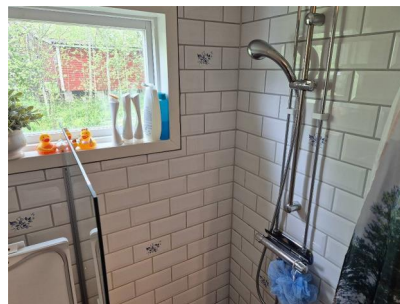
- ⚠ Duschen är placerad nära ett fönster.

Duschens placering i våtutrymmet utgör en risk för fuktskador i fönster- och väggkonstruktionen.

För att minska risken för fuktskador på fönster och väggkonstruktion rekommenderas att man skyddar fönstret mot vattenbegjutning.

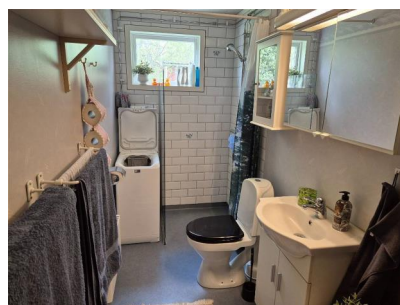
Fuktindikering i utrymmet gav inga förhöjda fuktindikationer.

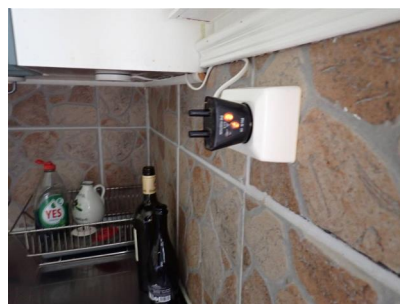
- ✓ Funktionskontroll av jordade eluttag kök.
- Vid stickprovskontroll av jordade eluttag noterades inga avvikelser.
