Fastighetsuppgifter

Fastighetsbeteckning
Järneberg 6:9
Adress
Haddeboda Källeberg 13
54591 Töreboda

**Besiktningssuppgifter**

Uppdragsnummer	R9548
Besiktningdatum	2026-05-08
Besiktningföretag	OBM Skaraborg AB
Besiktningförrättare	Tobias Fernstedt
Närvarande	Säljare.
Giltig till och med	2027-05-08

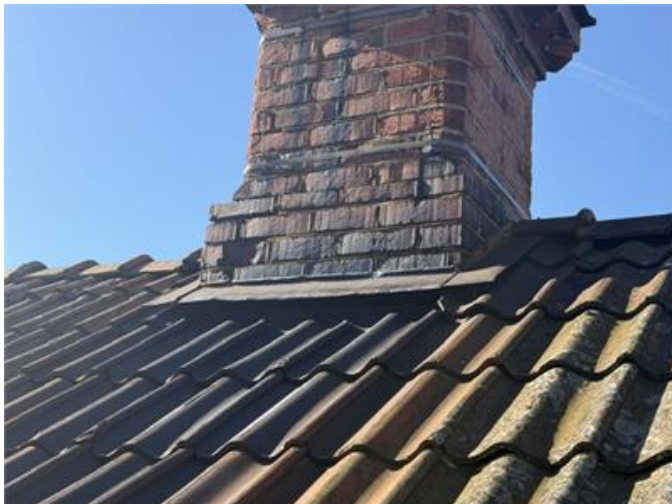
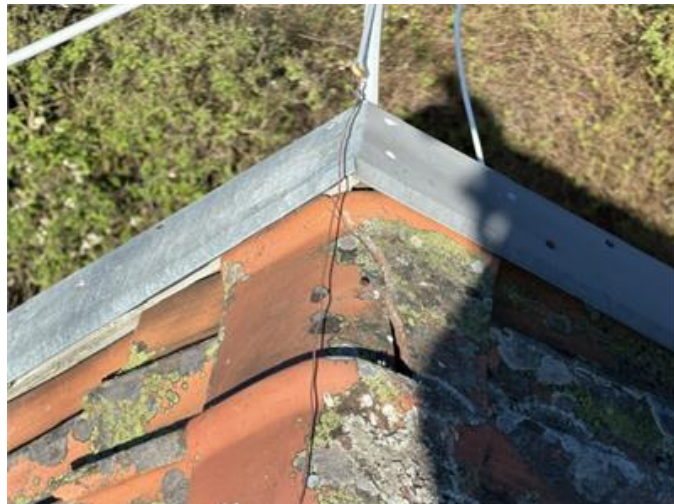
Besiktningresultat					
Bedömningsskala: 1 = Utan anmärkning, 2 = Påpekande, 3 = Bör åtgärdas, 4 = Ej besiktningsbart					
Byggnadsdel	1	2	3	4	Anmärkning
Utvändigt					
Mark		X			Vegetation förekommer invid husgrund.
Sockel	X				
Fasad	X				
Fönster		X			Fönsterbleck har ej uppdragna gavlar, vilket kan leda till att fukt tränger in i underliggande väggkonstruktion.
Dörrar	X				
Balkong		X			Balkongräcket har nnderhållsbehov.
				X	Balkongens tätskikt är ej besiktningsbart pga ovanliggande trall och kan därför ej bedömas.
Takavvattning		X			Läckage noterades i skarvar på stuprör och hängrännor.
Tak			X		Taket har äldre standard och takpappen och takpannornas tekniska livslängd anses vara passerad, se även info på protokollets näst sista sida Pos. 2. Takpannor bör ses över och justeras samt trasiga bytas. Otätheter förekommer mellan plåtdetaljer och takpannor, vilket medför risk för att nederbörd tränger in. Taklutningen på takkupan är för låg för takpannor. se exempelbilder pos 1-2. Taket är besiktigt från mark samt stege.

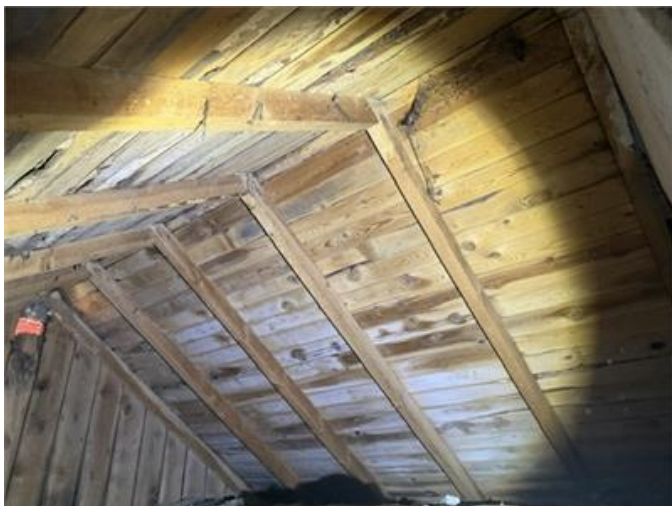
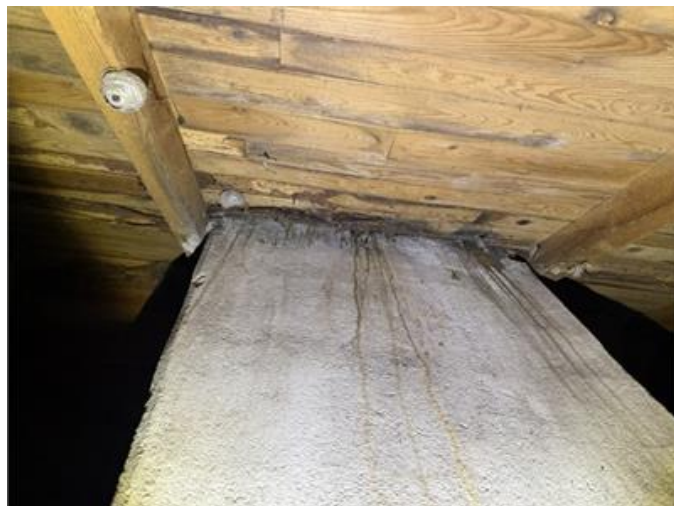
Vind ursprunglig del			X		Fuktfläckar samt mikrobiell påväxt förekommer på underlagstak, vilket bör kontrolleras regelbundet och orsak åtgärdas i erforderlig omfattning. Se exempelbilder pos 3-4.
Vind utbyggnad	X				Vinden är besiktigad från lucka.
Torpargrund			X		Se kommentar/riskanalys samt Bilaga 1.
Invändigt			X		Golv och tak är ojämna/lutar samt svikt förekommer i vissa golv. Fackman bör kontaktas för bedömning av åtgärd.
Entréplan					
Hall	X				
Vardagsrum	X				
Matrum	X				
Kök		X			Fuktskydd saknas under diskbänkens vatteninstallationer samt kyl/frys. Avloppsslangen till diskmaskin är ej klamrad i vägg/skåp.
Skafferi	X				
Tvättstuga/Dusch			X		Utrymmet har äldre standard där flera brister förekommer och bedöms därför vara i behov av renovering.
				X	Yta bakom och under duschkabin är ej besiktningsbar.
Övre plan					
Hall	X				
Sidovind 1	X				
Sovrum 1	X				
Klädkammare		X			Fuktfläckar förekommer i tak, ingen onormal fuktindikation erhöles men det bör kontrolleras regelbundet så nya läckage inte uppstår.
