Fastighetsuppgifter

Fastighetsbeteckning
Aspenäs 2:258
Adress
Länsmansvägen 14
44332 Lerum

**Besiktningssuppgifter**

Uppdragsnummer O32179
Besiktningdatum 2026-05-20
Besiktningföretag OBM Besiktning Väst AB
Besiktningförrättare Kristian Rasmussen
Närvarande Husägare
Giltig till och med 2027-05-20

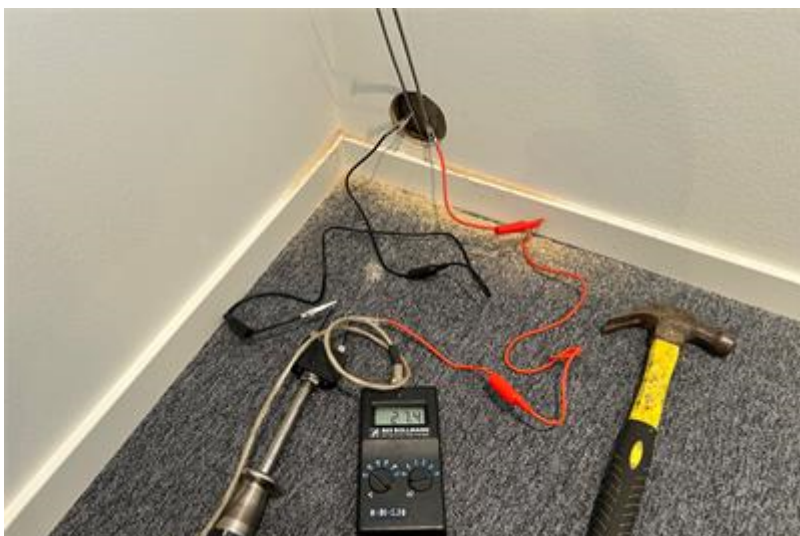
Byggnadsdel	Källare
Konstruktionsdel	Konstruktioner av organiskt material.
Konstruktionsuppbyggnad	I källaren förekommer utreglade väggar och ovanliggande golvkonstruktioner.

Ett provhål togs upp i väggen i hobbyrummet och i golvkonstruktionen och i en väggregel uppmättes fuktkvoten till ca 24-27 % och en avvikande lukt upplevdes i provhålet, Vidare uppmättes fuktkvoten i en innerdörrkarm och i en utreglad vägg i entréhallen till över 28 %.

Vid kontroll av konstruktion noterades fuktkvoter över kritiskt gränsvärde för mikrobiell tillväxt i trä samt för rötskador samt avvikande lukt, därför rekommenderar vi att denna besiktning kompletteras med en fördjupad teknisk undersökning.
