Fastighetsbeteckning  
Stansen 8  
Adress  
Lambergsgatan 13  
65221 Karlstad

Uppdragsnummer S17997  
Besiktningsdatum 2026-05-21  
Besiktningföretag  
Besiktningförrättare Per Rindberg  
Närvarande Säljare  
Giltig till och med 2027-05-21

Byggnadsbeskrivning 1,5 plans villa	Byggnadsår 1914
Till eller ombyggnad 1920	Övrigt Huset möblerat

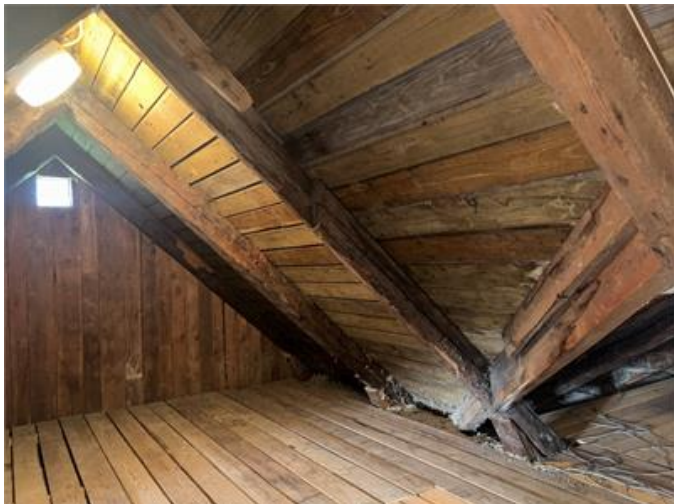
Besiktningresultat					
Bedömningsskala: 1 = Utan anmärkning, 2 = Påpekande, 3 = Bör åtgärdas, 4 = Ej besiktningsbart					
Byggnadsdel	1	2	3	4	Anmärkning
Nockvind		X			Äldre fuktfläckar förekommer delvis på underlagstak, vilket bör kontrolleras regelbundet för att fastställa om åtgärdsbehov föreligger.
Invändigt					
Övre plan					
Hall	X				
Vardagsrum	X				
Matsal	X				
TV-rum		X			Kakelugn ej bruk.
Sovrum 1	X				
Sidovind	X				
WC/Bad		X			Utrymmet har äldre standard och den tekniska livslängden är passerad, kommande renoveringsbehov.
	X				Fuktindikering har utförts stickprovsmässigt utan att några förhöjda fuktindikationer erhållits.
Kök		X			Tippskydd saknas på spis.
	X				Fuktindikering har utförts stickprovsmässigt utan att några förhöjda fuktindikationer erhållits.
Nedre plan					
Glasveranda		X			Kondensmärken förekommer delvis i fönster.
Entréhall	X				
Förråd/Trappa	X				
WC/Dusch		X			Utrymmet har äldre standard och den tekniska livslängden är passerad, kommande renoveringsbehov.
