# Besiktningssprotokoll

Anticimex Försäkringsbesiktning i samarbete med Fastighetsbyrån

Fastighetsbeteckning: Kavlanda 1:73	
Fastighetsadress: Kavlanda 310	
Postnummer: 45196	Ort: Uddevalla

Besiktningdatum: 2026-05-21	Protokollnummer: 69714691
Temperatur: 13 °C	Väderlek: Regn
Tekniker: Andreas Klövenäs	
E-post: Andreas.Klovenas@anticimex.se	
Kontor: Uddevalla	
Närvarande: Fastighetsägare

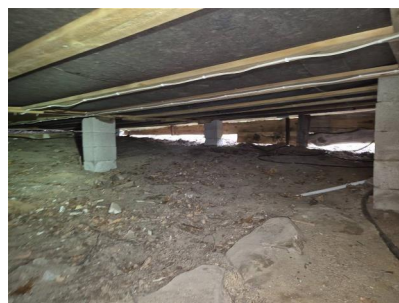
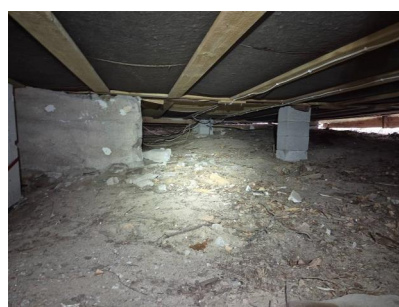
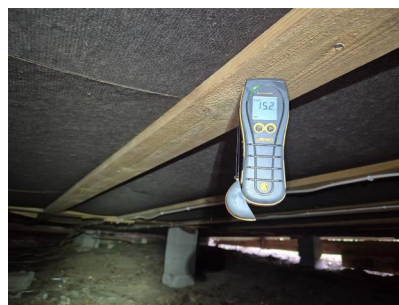
Plintgrunden har kontrollerats i sin helhet. På den äldre delen noterades viss bågning i blindbottenskvivorna, vilket bedöms vara relaterat till fuktvariationer över tid. Den äldre delen uppvisar även relativt långt avstånd mellan plintarna, vilket var en mer vanligt förekommande konstruktionslösning vid tiden för uppförandet. Konstruktionen medför dock en förhöjd risk för rörelser och ojämnheter i bjälklaget samt invändiga golvytor.

Byggspill noterades på markytan under byggnaden. Materialet är föremål för mikrobiell nedbrytning och bör avlägsnas för att minska risken för förhöjda fuktnivåer och mikrobiell påverkan i kryputrymmet.

Vidare har sockelskivor monterats utmed huset, vilket kan begränsa ventilationen i plintgrunden vilket kan påverka fuktförhållanden.

Vid kontroll av konstruktionen i krypgrund uppmättes fuktvärden under kritisk fuktnivå för mikrobiell tillväxt och normal lukt upplevdes.

Golvbjälklaget ovan den uteluftsventilerade krypgrunden riskerar att drabbas av fuktskador på grund av naturlig fuktpåverkan. Detta kan i sin tur leda till mikrobiella skador (angrepp av mikroorganismer) som kan leda till att mikrobiell lukt sprids till boendemiljön.

Fuktkvoten uppmättes till 15 %.

Risk för mikrobiell tillväxt föreligger om fuktkvoten överstiger 17 %.

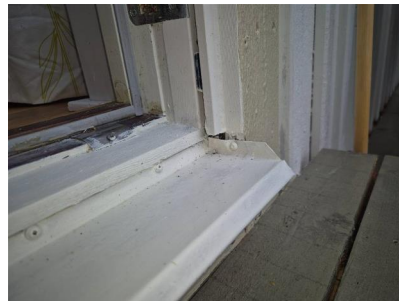
Ytterdörren saknar tröskelbleck. Dörren är dock placerad under tak, vilket medför visst väderskydd och minskar direkt fuktbelastning.

Altandörren bedöms vara i behov av justering då dörrbladet tar i tröskeln vid öppning och stängning. Vidare noterades otätheter mellan tröskelbleck och anslutande bräda, vilket medför risk för fuktpåverkan i anslutande konstruktion.

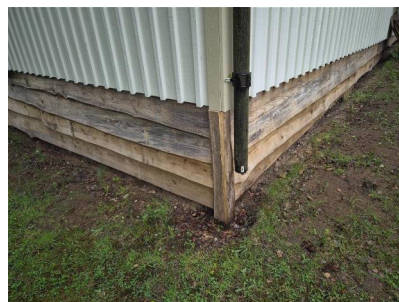
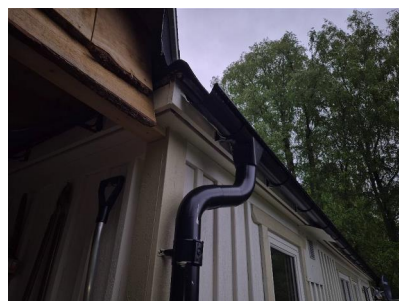
- Ränngavel saknas lokalt och kan med fördel eftermonteras.  
- Stuprör avslutas nära husliv/sockelskivor.

Stuprör som avslutas intill husliv (ovan mark) kan medföra en ökad fuktbelastning på sockel med fukrelaterade skador som följd.

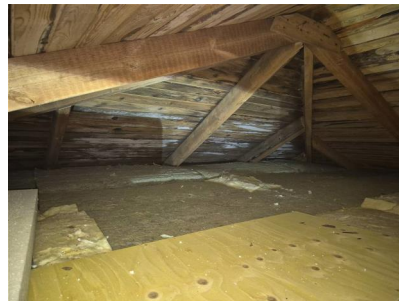
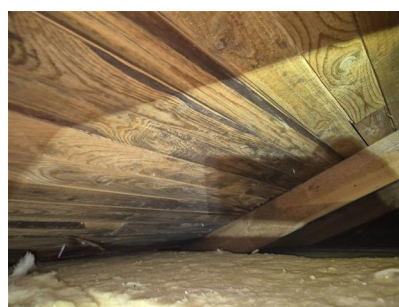
Vinden besiktigades okulärt från luckan då landgång saknas.

På vinden noterades tecken som kan indikera konvektion och luftläckage från bostadsdelen upp i takkonstruktionen. Med hänsyn till den varma årstiden bedömdes utförande av fuktkvotsmätning inte som relevant vid besiktningstillfället, då eventuellt förhöjda fuktnivåer kan vara svåra att verifiera under torrare och varmare klimatförhållanden. Vinden har tilläggsisolerats under senare år. Tilläggsisolering på vind kan i vissa fall öka risken för konvektion och fuktproblematik om lufttätheten mot bostadsdelen inte samtidigt har förbättrats.

Vidare kontroll och eventuell fuktkvotsmätning rekommenderas under vintertid då temperaturskillnader och kondensförutsättningar är mer gynnsamma för att upptäcka avvikande fuktförhållanden

För att komma tillrätta med eventuell konvektionsproblematik kan fukttillförseln inifrån bostaden behöva minskas. Det kan göras genom att ventilationen i bostaden förbättras samt att eventuella otätheter i vindsbjälklaget (tak-/väggvinklar, taklucka med mera) tätas.

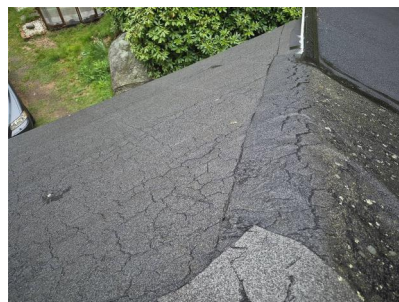
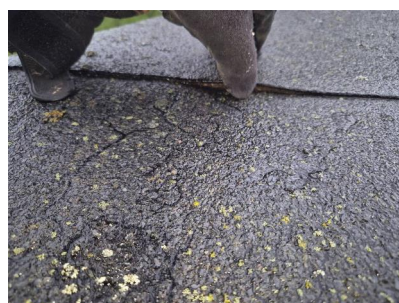
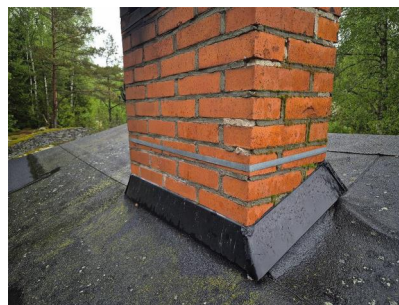
Pappen uppvisar lokalt åldersrelaterade slitage-tecken i form av krackelering och uttorkning av ytskiktet. Vid anslutningar och skarvar syns även lokala släpp i ytpappen. Anslutningar kring skorsten och takfot bör hållas under uppsikt då dessa utgör särskilt utsatta partier. Även mindre påväxt förekommer.

Ytpappen på tillbyggd del ser förhållandevis intakt ut, dock syns lokala ojämnheter, lagningar samt vissa skarvar med begränsad överlappning och begynnande släpp.

Sammantaget bedöms tätskiktet vara delvis åldrat men fortfarande funktionellt vid besiktningstillfället. Fortsatt löpande underhåll och kontroll av skarvar och anslutningar rekommenderas, särskilt kring genomföringar och tidigare lagade partier.

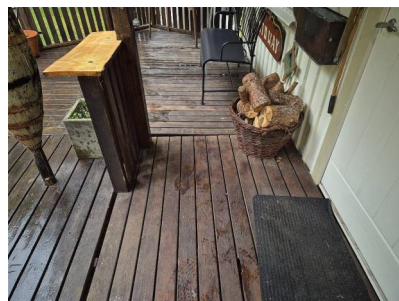
- Altanen på entrésidan lutar något samt har en mindre skada på trall. Bedöms som en mindre brist. På altanen mot söder finns inget att notera.

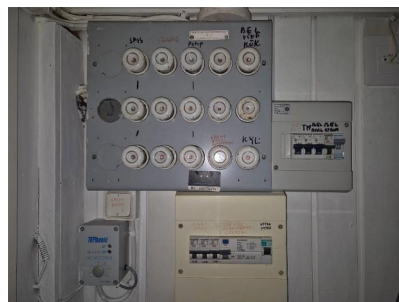
- Friskluftsventiler saknas i allrummet, vilket kan medföra begränsad tilluft och påverka ventilation samt luftomsättning i utrymmet negativt. Installation av tilluftsventiler rekommenderas för att förbättra ventilationsförutsättningarna.

- Golven är ojämna/lutar lokalt i huset. Orsaken kan vara sättningar i grund eller påverkan på bjälklag över tid.

- Jordfelsbrytare finns installerad vid elcentralen.

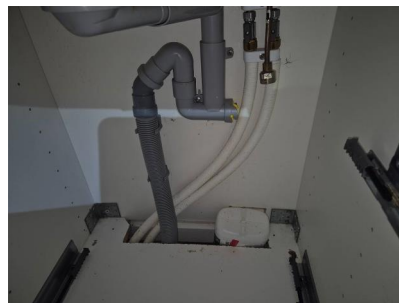
- ⚠ - Fuktskydd saknas i diskbänkskåp.

Fuktskydd i diskbänkskåp och under vitvaror är i dag branchstandard och underlättar upptäckt vid eventuella läckage.

För att möjliggöra tidig upptäckt vid eventuella läckage, installera fuktskydd.

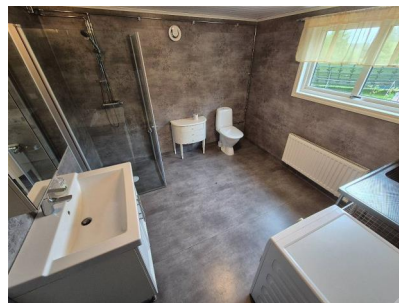
- ✎ Våtrummet är utfört med yt- och tätskikt av plastmatta. Golvbrunnen i duschplatsen utgörs av en typgodkänd modell av fabrikat Purus där tätskiktet bedöms vara korrekt anslutet. Golvbrunnen vid vask/tvättmaskin utgörs av en JAFO-brunn som okulärt bedöms vara korrekt monterad.

Golvfallet har kontrollerats med stålkula och bedöms som acceptabelt inom duschplatsen. Utanför duschplatsen planar golvet ut, vilket medför att vatten blir stående lokalt.

Fuktindikering utfördes utan anmärkning.
