Besiktningssprotokoll

Anticimex Försäkringsbesiktning i samarbete med Fastighetsbyrån

Fastighetsbeteckning: Amperen 17	
Fastighetsadress: Teragatan 24	
Postnummer: 507 43	Ort: Borås

Besiktningdatum: 2026-05-19	Protokollnummer: 69694661
Temperatur: 14 °C	Väderlek: Halvklart
Tekniker: Andreas Olla	
E-post: andreas.olla@anticimex.se	
Kontor: Borås	
Närvarande: Fastighetsägare

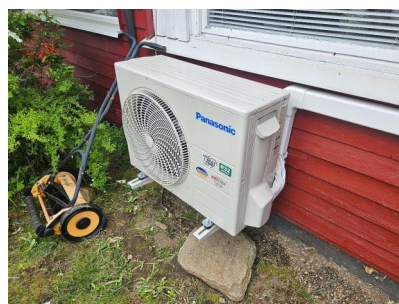
Utvändigt / Markförhållanden

Kondensvatten från luftvärmepumparnas utedelar leds inte bort från husgrunden.

Detta medför ökad fuktbelastning för husets grundläggning och kringliggande konstruktioner, vilket i sin tur kan leda till fuktrelaterade skador.

För att minska risken för fuktrelaterade skador bör man se till att leda bort kondensvattnet från grunden,

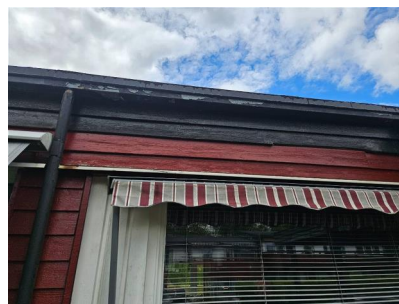
Utvändigt / Fasad

Delar av fasaden är i behov av målning/underhåll då det tex. förekommer torrsprickor, färgsläpp samt att vissa delar av fasaden inte är färdigstruken. Vidare noterades även att foder/avgränsning på baksidan mot norra grannen är rötskadade och behöver bytas ut samt att panelen på suterrängplan inte är korrekt förankrad.

Fasadbeklädnad och träkonstruktioner där målningsbehov finns riskerar att få fukt- och rötskador på grund av sämre vattenavvisande förmåga, vilket till del redan har skett.

För att öka livslängden på fasadbeklädnaden rekommenderas målning /underhåll samt att skadade delar byts ut.

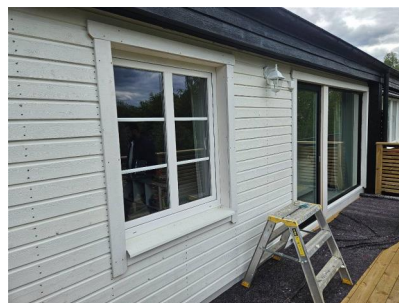
Utvändigt / Fönster

Fönster på entrésidan är i behov av målning/underhåll då det förekommer färgsläpp. På baksidan noterades att fönsternas plåtarbeten inte är korrekt utförda enligt fönstertillverkaens anvisningar.

Bristerna medför en ökad risk för fuktrelaterade skador på grund av sämre vattenavvisande förmåga.

Observera att fönsterna på suterrängplan sitter skuddade under altanens plåttak var på noteringen inte omfattar dessa fönster/plåtarbeten.

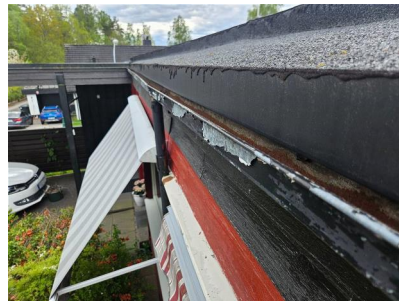
Utvändigt / Hängrännor / Stuprör

Hängrännor och stuprör och är äldre och färgsläpp och ytliga rostangrepp.

Detta kan på sikt kan medföra en ökad risk för att eventuella läckage som i sin tur kan orsaka fuktskador på kringliggande konstruktioner.

Vidare noterades att man bör överväga på att leda bort regnvattnet från det mindre stupröret på framsidan för att minska på fuktbelastningen intill grunden.

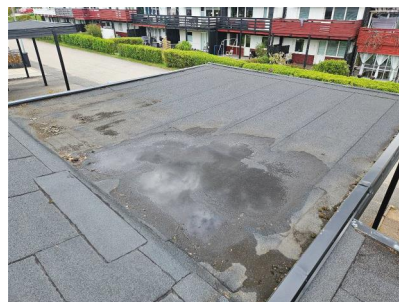
Utvändigt / Carport & Entrétak

Carportens stolpar ligger i direktkontakt med markytan, vilket ökar risken för rötskador genom en stor fuktbelastning.

Vidare noterades att carportens takläggning har lågpunter och ojämnheter varpå vatten blir ståendes samt att vindskrivebelagen/plåtarbetena är bristfälligt förankrade och bör återmonteras med lämpliga skruvar.

Övertid medför detta att takets livslängd försämras samt att vatten kan tränga in runt plåtarbetens skavar och leda till fuktskador.

Vid entrétaket noterades att ytpappens skarv mot den mindre hängrännan är inte tät, vilket i sig bedöms kunna leda till fuktskador på entrétakets takkonstruktion.

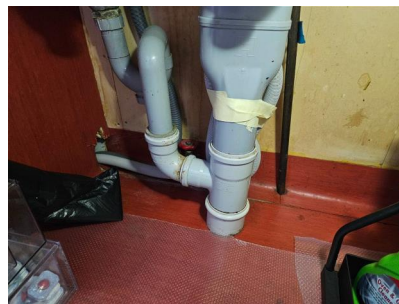
Entréplan / Kök

- ⚠ Det finns inget fuktskydd under kyl/frys samt att fuktskyddet i diskbänkskåpet är otätt.

Utan fungerande fuktskydd är det svårt att upptäcka läckage från rörledningar.

För att upptäcka eventuella läckage, installera ett fuktskydd.

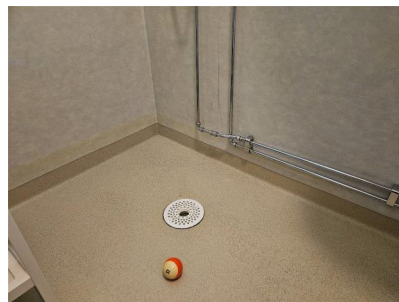
Entréplan / Badrum

- 🔧 Det finns lokala lågpunkter i golvfallet, vilket i sig inte bedöms kunna leda till skador.

Vid fuktindikering noterades inga avvikelser.

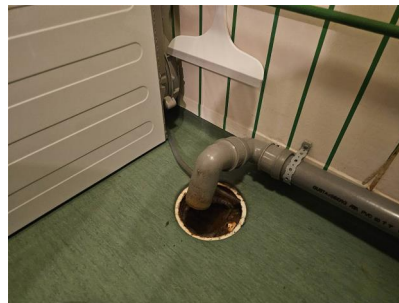
Entréplan / Tvättstuga

Utrymmet är av äldre standard där bl.a. golvbrunnen är rostangripen och det finns otäta rör genomföringar i golvet. Vid fuktindikering noterades inga avvikelser.

Detta medför en ökad risk för fuktrelaterade skador vid eventuella läckage eller om golvet vattenbegjuts.

För att minska risken för skador fram till att utrymmet renoveras bör man säkerställa att golvbrunnen vattenlås rengörs regelbundet samt att rör genomföringarna tätas.

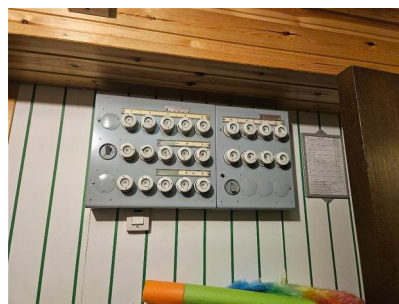
Entréplan / Groventré/förråd

Det finns ingen jordfelsbrytare.

Det finns inget krav att hus byggda före år 2000 ska ha jordfelsbrytare. Jordfelsbrytaren minskar dock risken för personskador och brand orsakade av elanläggningen.

Vidare noterades att utrymmet golvbrunn är äldre och lätt rostangripne, varpå den bör bytas ut i samband med framtida renovering.

Kontakta en elektriker för kontroll och åtgärd.

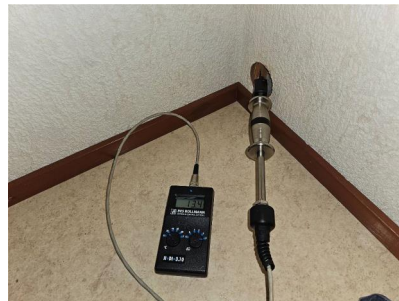
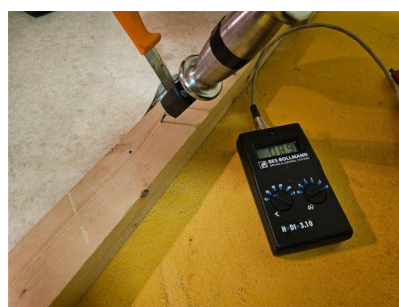
Suterrängplan / Allmänt

Vid kontroll av suterrängplan påbyggda golv och vägg konstruktioner och plastmattor utfördes en provhåtagning i utreglad väggkonstruktion i hobbyrummet. Genom provhålet noterades att väggen byggts av stående spikläkt och träfiberskivor där inga avvikande lukter påträffades i provhålet. Fuktkvoten i spikläkten uppgavs 13,4%, vilket är under gränsvärdet (17%) för mikrobiell tillväxt.

Hobbyrummet uppbyggda golvkonstruktion kontrollerades genom att tröskeln mellan apparatrum/förråd och hobbyrummet skruvades loss. Under tröskeln uppmättes fuktkvoten i underliggande regel till 9%. Vid spinga mellan spegel och golvkonstruktionen noterades att golvkonstruktionen bestå av cellplast med ovanliggande limmad plastmatta där inga avvikande lukter påträffades.

Vid fuktindikering på de plastmattor som ligger direkt mot betongplattan uppgavs inga förhöjda indikationer vilket talar för att platta försetts med någon typ av underliggande fuktskydd.

Flytande golvkonstruktioner, reglade och utreglade väggkonstruktioner och täta ytskikt riskerar att drabbas av fuktskador på grund av naturlig fuktpåverkan om fuktskyddet som är äldre försämrats, är bristfälligt utfört alternativt saknas. Fuktvandring kan ske från marken genom betongen till organiskt material genom så kallad kapillärsugning och diffusion, vilket kan leda till skador med avvikande lukter.

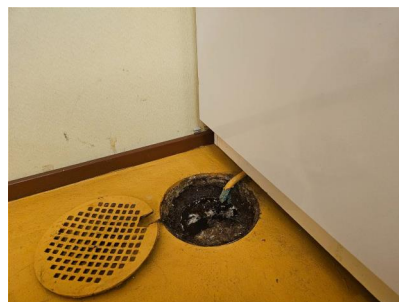
Suterrängplan / Apparatum/förråd

Utrymmets reglade väggkonstruktioner omger varmvattenberedare skyddas inte av något tätskikt.

Vid eventuella läckage kan riskera de kringliggande väggarna att drabbas av fuktrelaterades skador.

Vidare noterades att golvbrunnen är rostangripen och bör bytas ut i samband med framtida renovering.

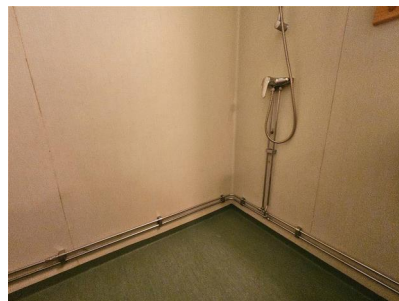
Suterrängplan / Badrum

Badrummet är av äldre standard och bedöms ha uppnått sin tekniska livslängd då bl.a väggmattans skarvar är otäta. Vid fuktindikering noterades dock inga förhöjda indikationer.

Kontakta en behörig våtrumsentreprenör för renovering av utrymmet. I samband med detta bör kringliggande konstruktioner kontrolleras efter eventuella följdskador.
