**Fastighetsuppgifter**

Riggen 1

Allévägen 75

| Uppdragsnummer | C18419 |

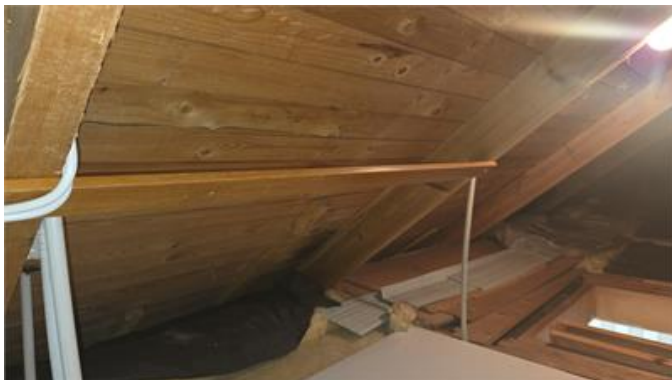
| Besiktningsresultat | | | | | |
|---|---|---|---|---|---|
| | | X | | | -Mikrobiell påväxt förekommer på underlagstakets undersida, se kommentar/riskanalys.<br>-Vindsluckan bedöms otät och bör tätas för minskat luftläckage upp till vind. |

**Vind-**Mikrobiell påväxt förekommer på yttertaketets insida i begränsad omfattning. Det kan ej bedömas om detta är ett pågående problem eller av äldre ursprung. Yttertaketets insida bör därför kontrolleras regelbundet, se även info på protokollets näst sista sida, pos. 3.

Bilden visar delar av vinden

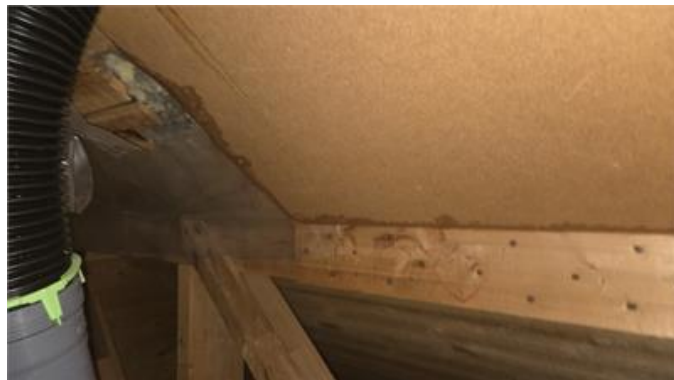
| Besiktningsresultat | | | | | |
|---|---|---|---|---|---|
| Förråd | | X | | | Fuktfläckar förekommer på underlagstaket, inga förhöjda fuktvärden uppmättes vid besiktningstillfället, hålls under uppsikt om ev. förändringar skulle ske. |

Bilden visar underlagstak i förråd med fuktfläckar i taket
