Tofsskivlingen 9

Vättegatan 3

Uppdragsnummer	O32201
Besiktningdatum	2026-05-21
Besiktningföretag	OBM Besiktning Väst AB
Besiktningförrättare	Magnus Henriksson
Närvarande	Db delägaren
Giltig till och med	2027-05-21

Byggnadsbeskrivning	Byggnadsår
Huset är ett 1-plans med källare	1945
Till eller ombyggnad	Övrigt
	Bostaden var normal möblerad vid besiktningen. Fristående byggnader ingår inte i besiktningen

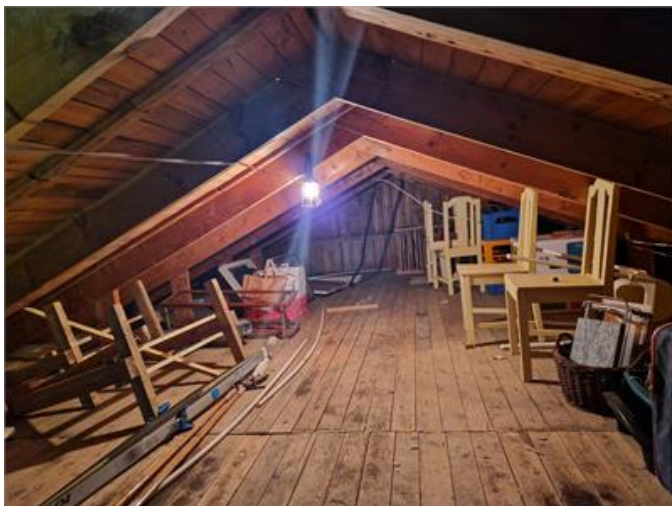
Vy på vindsutrymmet

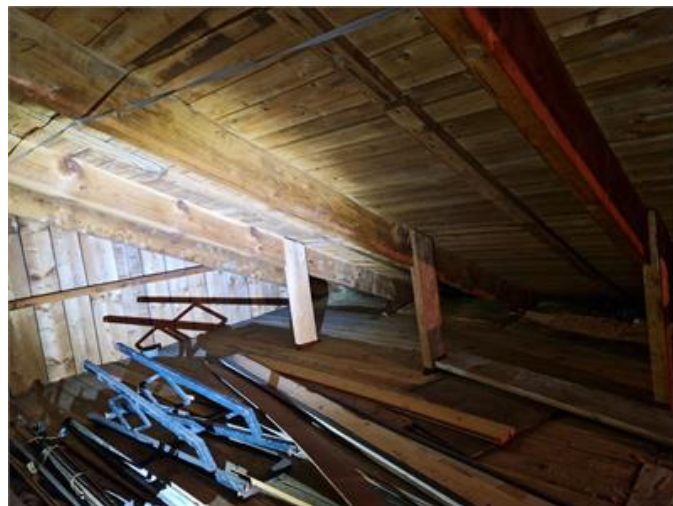
Vy på vindsutrymmet
