Besiktningssprotokoll

Anticimex Försäkringsbesiktning i samarbete med Fastighetsbyrån

Fastighetsbeteckning: Nynäs 3:30	
Fastighetsadress: Södra Mariedalsvägen 8	
Postnummer: 749 48	Ort: Enköping

Besiktningdatum: 2026-05-20	Protokollnummer: 69708797
Temperatur: 16 °C	Väderlek: Halvklart
Tekniker: Per Sundström	
E-post: per.sundstrom@anticimex.se	
Kontor: Västerås	
Närvarande: Lovisa Wahlsten

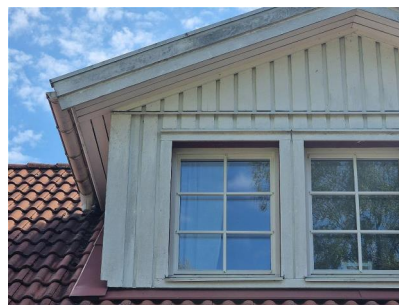
Utvändigt / Fasad

Delar av fasad och vissa övriga trädetaljer med begynnande underhållsbehov.

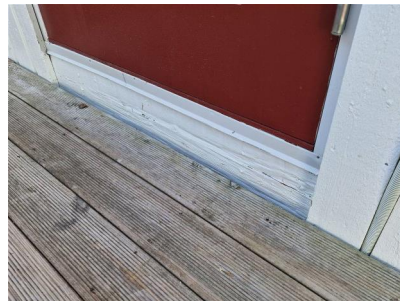
Utvändigt / Dörrar

Röta i underbräda till dörr vid tvättstuga.

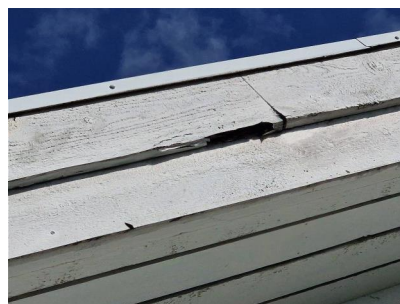
Utvändigt / Tak

Lokalt liten rötskada i vindskiva

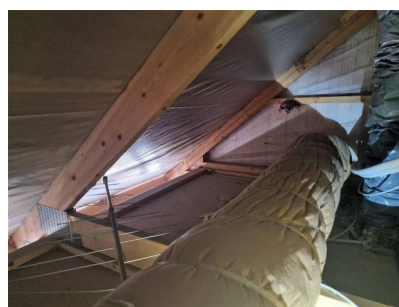
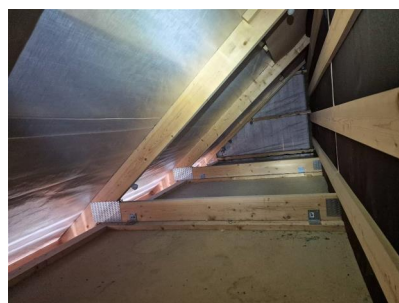
Utvändigt / Sidovindar flera stycken

Vid kontroll av vinden uppmättes fuktvärden under kritisk fuktnivå för mikrobiell tillväxt och en normal lukt upplevdes. Fuktkvoten i underlagstak/takbjälkar uppmättes vid besiktningstillfället till ca 8 %. Detta värde varierar dock under året beroende på årstid och utomhusklimat.

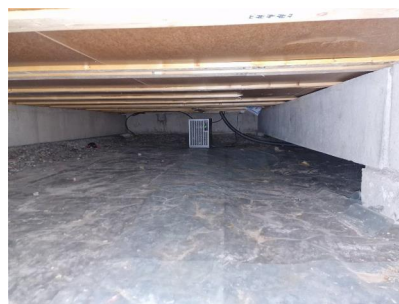
Utvändigt / Krypgrund

Vid kontroll av konstruktionen i krypgrund uppmättes fuktvärden under kritisk fuktnivå för mikrobiell tillväxt och normal lukt upplevdes.

Äldre kondensavfuktare i grunden.

Golvbjälklaget ovan den uteluftsventilerade krypgrunden riskerar att drabbas av fuktskador på grund av naturlig fuktpåverkan. Detta kan i sin tur leda till mikrobiella skador (angrepp av mikroorganismer) som kan leda till att mikrobiell lukt sprids till boendemiljön.

Fuktkvoten uppmättes till 10-12 %.

Gällande kryppgrunden så är det en konstruktion som har en risk att drabbas av skada på grund av naturlig fukt. Ha för vana att kontrollera grunde ett par gånger per år för att i tid upptäcka eventuella problem.

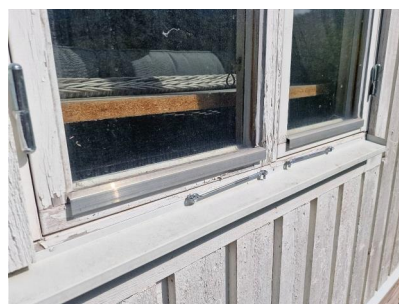
Utvändigt / Uterum/altan

Fönster är delvis i behov av målning/underhåll.

Fönsterbågar och fönsterkarmar där målningsbehov finns riskerar att få fukt- och rötskador på grund av sämre vattenavvisande förmåga.

För att öka livslängden på fönster rekommenderas målning och underhåll.

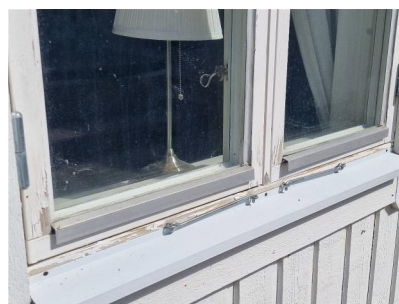
Utvändigt / Carport förråd utvändigt

Fönster/dörrar är delvis i behov av målning/underhåll.

Fönsterbågar och fönsterkarmar där målningsbehov finns riskerar att få fukt- och rötskador på grund av sämre vattenavvisande förmåga.

För att öka livslängden på fönster rekommenderas målning och underhåll.
