Besiktningssprotokoll

Anticimex Försäkringsbesiktning i samarbete med Fastighetsbyrån

Fastighetsbeteckning: Duvenäs 1:44	
Fastighetsadress: Munkforsvägen Södra Kärr	
Postnummer: 683 95	Ort: Sunnemo

Försäkringsbesiktning

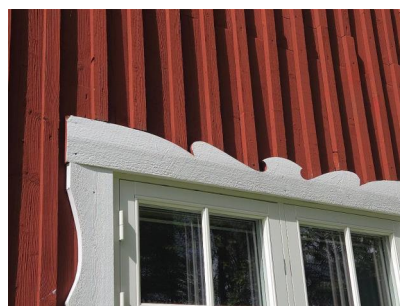
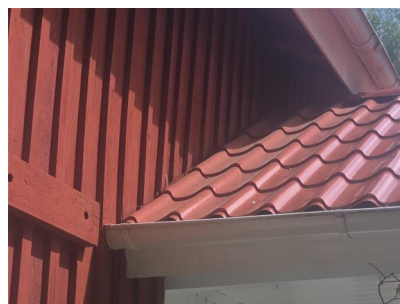
Utvändigt / Fasad

- Fönsterbleck saknas över fönster lokalt
- Ståndplåt/Väggplåt saknas på farstukvist

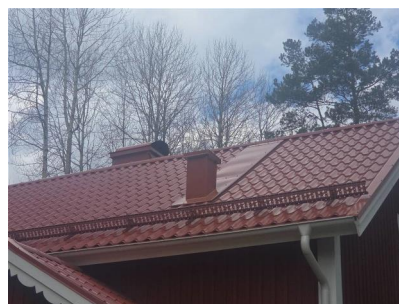
Utvändigt / Tak

Inget att notera.
Besiktad från mark och anliggande stege

Plåttak baksida låglutning
Besiktat från taksteg

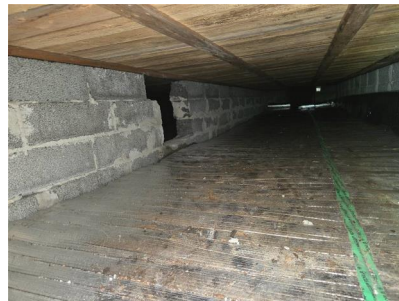
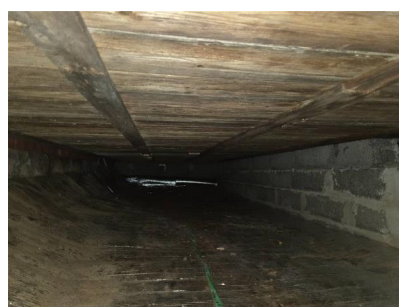
Utvändigt / Krypgrund

Vid kontroll av konstruktionen i krypgrund uppmättes fuktvärden under kritisk fuktnivå för mikrobiell tillväxt. Träbjälklag med trossbotten av brädor. Mot mark ligger en tät isolermatta.

Påväxt kan noteras på brädor, bedöms vara äldre skador.

Golvbjälklaget ovan den uteluftsventilerade krypgrunden riskerar att drabbas av fuktskador på grund av naturlig fuktpåverkan. Detta kan i sin tur leda till mikrobiella skador (angrepp av mikroorganismer) som kan leda till att mikrobiell lukt sprids till boendemiljön.

Fuktkvoten uppmättes till 14 %.

Gränsvärden för mikrobiell tillväxt. Det finns risk för mikrobiell tillväxt om den relativa fuktigheten (RF) i den omgivande luften är över 75 %. I furuvirke motsvarar det en fuktkvot (FK) på 17 %.

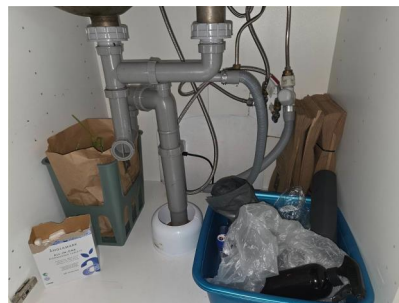
Entréplan / Kök

- Fuktskydd saknas i diskbänksskåp och bygel saknas på avloppsslang.

Utan fuktskydd är det svårt att upptäcka läckage från rörledningar. Vatten kan då tränga in i omkringliggande konstruktioner och orsaka fuktskador.

För att upptäcka eventuella läckage, installera ett fuktskydd.

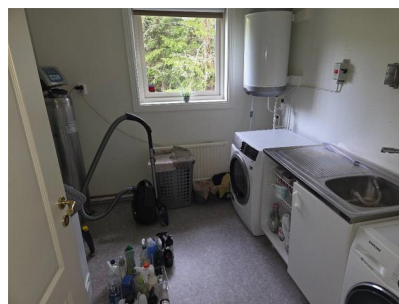
Entréplan / Tvättstuga

- Plastmatta på golv
Inget att notera.

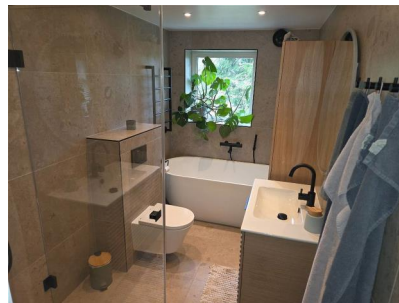
Entréplan / Badrum/Wc

Kakel och klinkers

Inget att notera

Normala fuktvärden indikerades mot klinker/kakel.

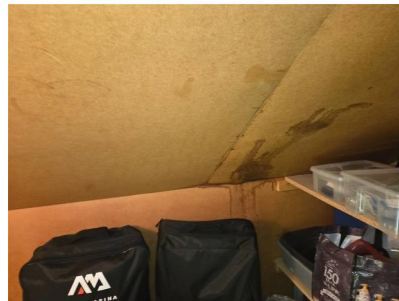
Övre plan / Sidovind

Fuktfäckor mot yttertak, bedöms vara äldre på grund av nytt tak.
