Besiktningssprotokoll

Anticimex Försäkringsbesiktning i samarbete med Fastighetsbyrån

Fastighetsbeteckning: Oleby 1:241	
Fastighetsadress: Ankarvägen 7A	
Postnummer: 68592	Ort: Torsby

Besiktningdatum: 2026-05-21	Protokollnummer: 69698378
Temperatur: 12 °C	Väderlek: Regn
Tekniker: Lennart Davidsson	
E-post: Lennart.Davidsson@anticimex.se	
Kontor: Karlstad	
Närvarande: Husägare

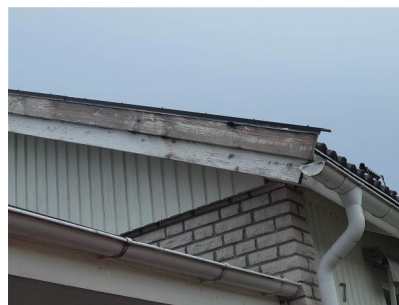
Utvändigt / Fasad

Underhållsbehov kan noteras på trädetaljer

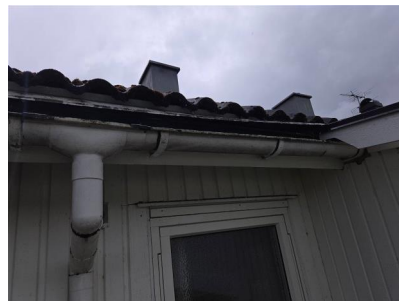
Utvändigt / Hängrännor / Stuprör

Lokalt kan brister noteras på hängrännor

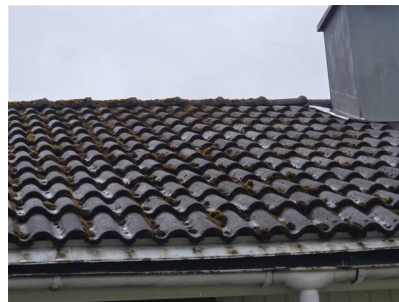
Utvändigt / Tak

Yttertaket är äldre och mossa förekommer.
Besiktad från mark och anliggande stege
Takpannor, plåtdetaljer och underlagspapp har enligt vår bedömning en begränsad livslängd. Eftersom husets taktäckning är äldre har det ett minskat motstånd mot vatteninträning. Detta i sin tur kan leda till fuktskador på träläkt och vidare ner i underliggande konstruktioner.

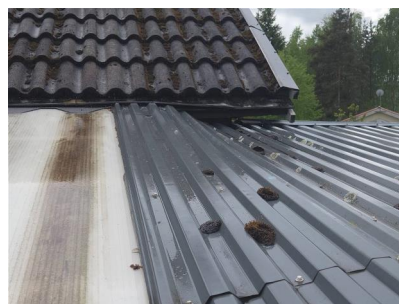
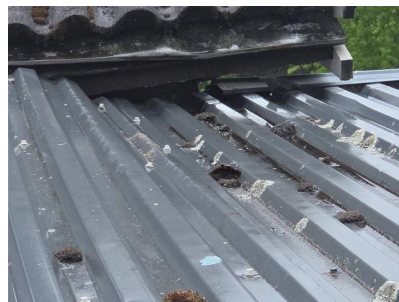
Brister kan noteras på plåttak på garage. Från garagetak till altantak och anslutningar mot husvägg är ej fackmässigt utfört.
Risk finns för fuktinträning.
Besiktat från stege

Hus från början av 1970-talet med källare. Huset har de senaste åren genomgått renoveringar bland annat i våtrum. Taket på huvudbyggnad är äldre. Taket på garage och mot altantak har brister och kan med fördel göras om. Dräneringen är äldre med bedömningen är att i nuläget finns inget behov av dränering. Noteringar finns på våtrum och vid eventuella renoveringar i våtrum bör gällande branschregler följas.

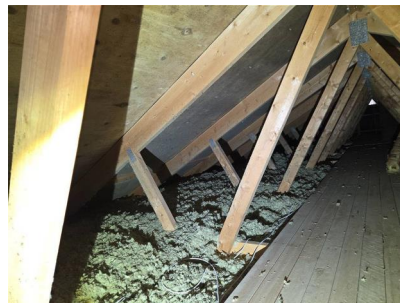
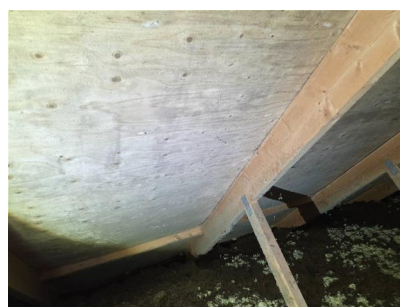
Utvändigt / Vind

Vid kontroll av vinden har fuktvärden under kritisk fuktnivå för mikrobiell tillväxt uppmätts, dock finns mikrobiell påväxt på underlagstak.

Underlagstak består av plyfaskivor och vinden är tilläggsisolerad med lösull.

Fuktkvoten i underlagstak/takbjälkar uppmättes till ca 12 % i skivor. Under 10°C i takstol.

Det finns risk för mikrobiell tillväxt om den relativa fuktigheten (RF) i den omgivande luften är över 75 %. I furuvirke motsvarar det en fruktighet (FK) på 17%

Den upptäckta mikrobiella påväxten på underlagstaket är ett tecken på att vinden har tillfört eller tillförs fukt inifrån bostaden. Observera att besiktning av bostadens ventilationssystem inte har ingått i uppdraget.

För att komma tillrätta med detta kan fuktillförseln inifrån bostaden behöva minskas. Det kan göras genom att ventilationen i bostaden förbättras samt att eventuella otätheter i vindsbjälklaget (tak-/väggvinklar, taklucka med mera) tätas. Läs Anticimex faktablad om oppvärmda vindsutrymmen för tips och råd.

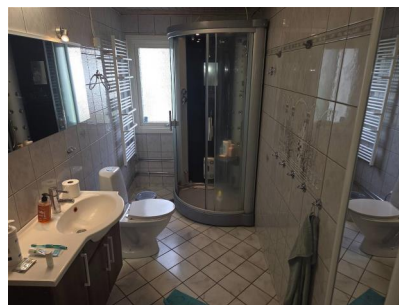
Entréplan / Dusch/Toalett

Våtutrymmet har äldre yt-/tätskikt med kakel och klinkers
- Rör förekommer genom golv
- Sprickor förekommer på plattor

Eftersom funktionen, som innebär att ytskiktet/tätskiktet ska vara vattentätt, kan vara nedsatt finns en ökad risk att vatten tränger igenom ytskiktet/tätskiktet med vattenskador i omkringliggande konstruktioner som följd.

Normala fuktvärden indikerades mot klinker/kakel.

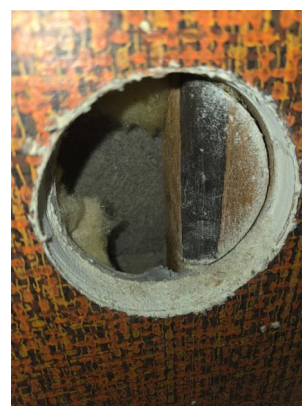
Källarplan / Förråd under trapp

Vid kontroll av konstruktion uppmättes fuktvärden under kritisk nivå för mikrobiell tillväxt.

Källargrundmurar med påreglade isolerade ytterväggar. Väggen har gips, plast med regler och mellanliggande mineralull.

Fuktkvoten uppmättes till 9 %, den relativa fuktigheten uppmättes till 55 %.

Kontroll utförd även i golv. Golvet s.k flytande golv består av betong, sand, cellplast med plast ovanpå samt spånskiva med heltäckningsmatta. Den relativa fuktigheten uppmättes till 52 % i sanden mot betongplattan.

Befintlig påreglad vägg och eventuella väggsyllar riskerar att drabbas av fuktskador på grund av naturlig fuktpåverkan. Detta i sin tur kan leda till mikrobiella skador (angrepp av mikroorganismer) som kan resultera i att mikrobiell lukt sprids till boendemiljön. Om regler/syllar är tryckimpregnerade kan även en kemisk lukt förekomma.

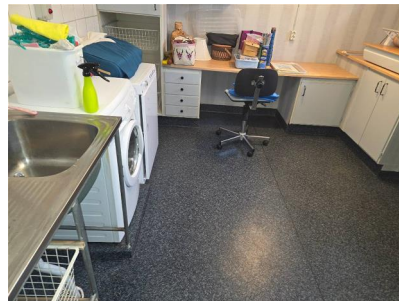
Källarplan / Tvättstuga

Plastmatta på golv
Äldre golvbrunn

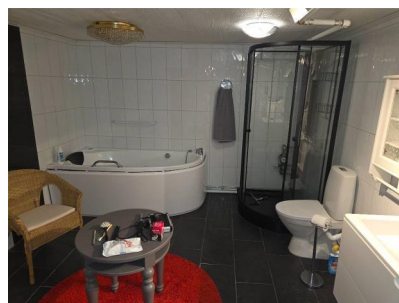
Källarplan / Badrum/Wc

Kakel och klinkers
- Rör förekommer genom golv nära vägg.
- Golvbrunn ej besiktad placerad under dusch

Normala fuktvärden indikerades mot klinker/kakel.

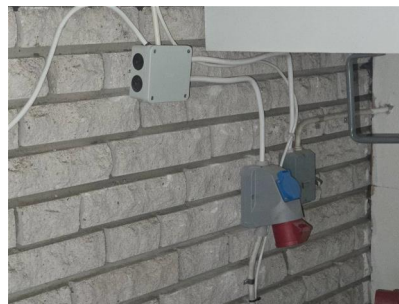
Källarplan / Garage

El i utrymmet är ej fackmässigt utfört.
Rekommenderas att detta görs fackmässigt

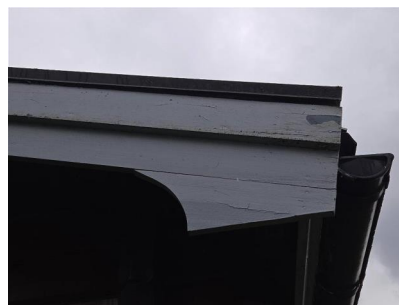
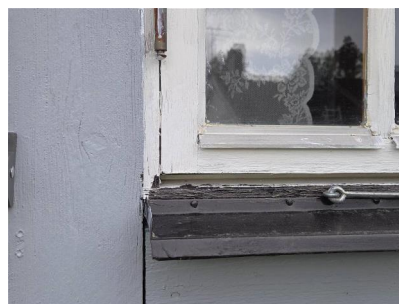
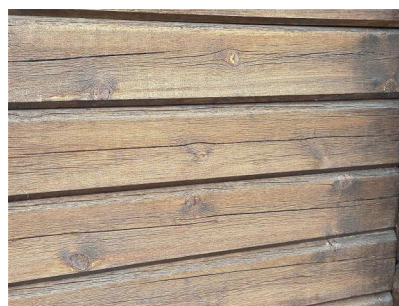
Utvändigt / Gästhus utvändigt

Fönster och vindskivor har underhållsbehov och delar av fasad är uttorkad.

Grund är en riskkonstruktion.

Uteluftsventilerade grunder med bjälklag av organiskt material har ofta fuktskador på grund av naturlig fuktpåverkan. Detta kan resultera i mikrobiella skador (angrepp av mikroorganismer) och, i värsta fall, rötskador. Mikrobiell lukt kan då spridas till boendemiljön.

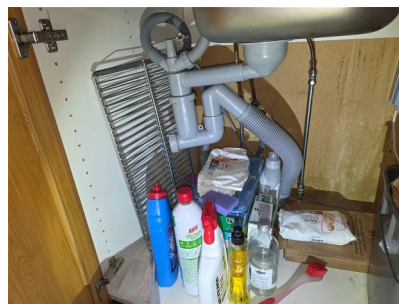
Entréplan / Kök

- ⚠ Upphångningsbygel saknas på avloppslang från diskmaskinen.

När upphångningsbygel saknas ökar risken för brott på slangen med läckage som möjlig följd.

För att hindra brott på avloppsslang rekommenderas komplettering av upphångningsbygel.

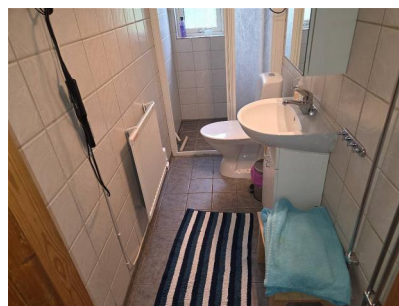
Entréplan / Dusch/Toalett

- ⚠ Kakel och klinkers
- Rör förekommer genom golv
- Golvbrunnen är inte utbytt i samband med renovering.

Risk finns att det nya tätskiktet inte har kunnat anslutas till golvbrunnen på ett riktigt sätt, vilket kan leda till fuktskador i omkringliggande konstruktioner.
