Besiktningssprotokoll

Anticimex Försäkringsbesiktning i samarbete med Fastighetsbyrån

Fastighetsbeteckning: Hjälsta 3:6	
Fastighetsadress: Hjälstavägen 23	
Postnummer: 749 62	Ort: Örsundsbro

Besiktningdatum: 2026-05-20	Protokollnummer: 69708845
Temperatur: 19 °C	Väderlek: Halvklart
Tekniker: Jennifer Nordlejon	
E-post: jennifer.nordlejon@anticimex.se	
Kontor: Västerås	
Närvarande: Säljare samt besiktningstekniker från Anticimex Jennifer Nordlejon.

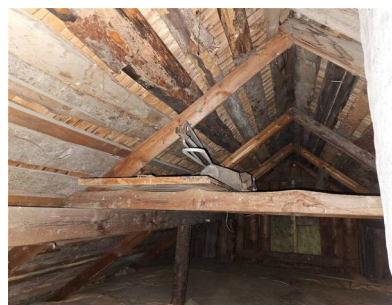
Vid kontroll av vinden uppmättes fuktvärden under kritisk fuktnivå för mikrobiell tillväxt och en normal lukt upplevdes.

Fuktkvoten i underlagstak/takbjälkar uppmättes till 8%.

Underlagstaket har äldre fuktfläckar som har lappats och lagats innan takbytet.

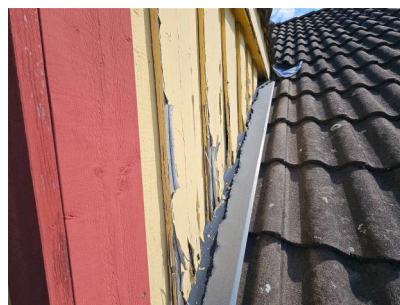
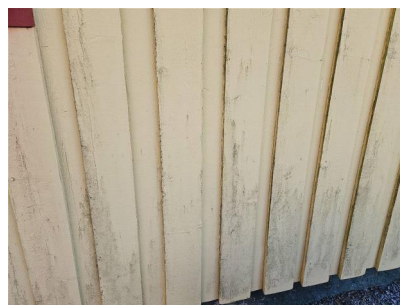
Utvändigt / Fasad

Fasadpanelen är i behov av målning/underhåll.

Fasadbeklädnad och träkonstruktioner där målningsbehov finns riskerar att få fukt- och rötskador på grund av sämre vattenavvisande förmåga. För att öka livslängden på fasadbeklädnaden rekommenderas målning och underhåll.

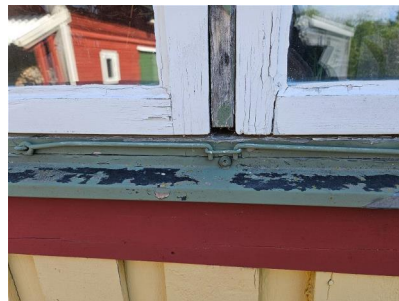
Utvändigt / Fönster

Fönster är i behov av målning/underhåll.

Fönsterbågar och fönsterkarmar där målningsbehov finns riskerar att få fukt- och rötskador på grund av sämre vattenavvisande förmåga.

För att öka livslängden på fönster rekommenderas målning och underhåll.

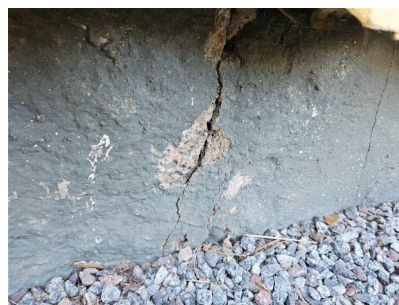
Utvändigt / Sockel

Sprickor finns i sockel.

Dessa bedöms inte ha lett till bakomliggande skador.

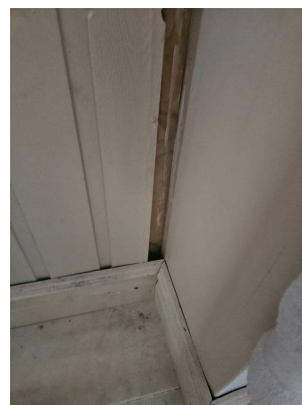
Vid kontroll av väggsvallar uppmättes fuktvärden under kritisk nivå för mikrobiell tillväxt och normal lukt upplevdes.

Fuktkvoten uppmättes till 8% väggregeln samt 8% i golvregeln.

Kontrollen gjordes i yttervägg, där panel saknades mot köket.

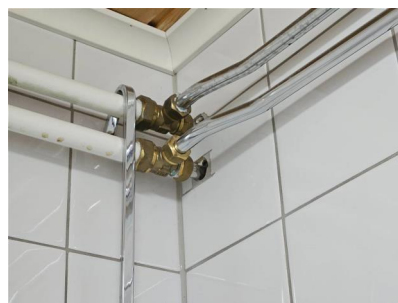
Rör genomföring finns i vägg.

Rör genomföringar i väggen medför en ökad risk för att vatten tränger in i omkringliggande konstruktioner och orsakar fuktskador.

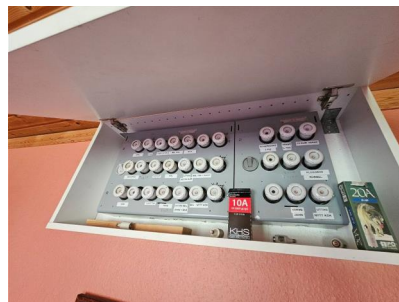
Jordfelsbrytare finns ej.

Det finns inget krav att hus byggda före år 2000 ska ha jordfelsbrytare. Jordfelsbrytaren minskar dock risken för personskador och brand orsakade av elanläggningen.

Kontakta en elektriker för kontroll och åtgärd.

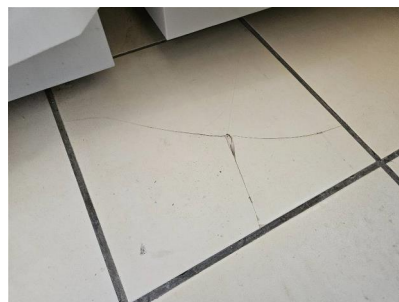
Entréplan / Pannrum

Klinker har släppt från underlaget ("Bom"), fog saknas samt sprickor i plattor finns.

Felet som uppstått är att vidhäftningen mellan klinker och underlag har upphört. Sk "bom/ bomljud". Detta kan i sin tur medföra att tätskiktet bakom är bristfälligt vilket kan leda till fuktskador i bakomvarande konstruktioner.

Jag rekommenderar en fördjupad undersökning för att bedöma orsak och omfattning.

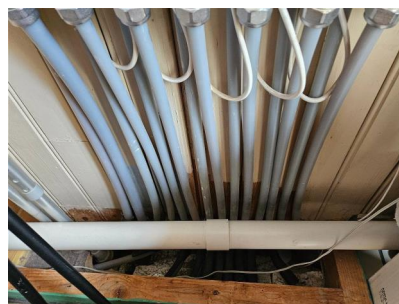
Rörslits saknar vattentät botten. Fuktlarm finns installerat.

En rörslits ska ha en vattentät botten och vara försedd med skvallerrör. När det saknas ökar risken för att ett läckage inte upptäcks i tid. Det kan leda till fuktskador i omkringliggande konstruktioner.

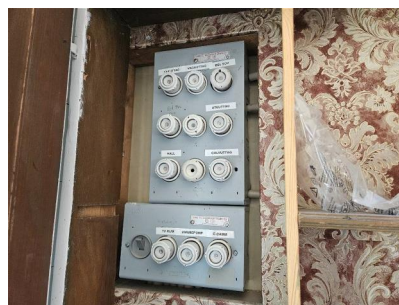
Jordfelsbrytare finns ej.

Det finns inget krav att hus byggda före år 2000 ska ha jordfelsbrytare. Jordfelsbrytaren minskar dock risken för personskador och brand orsakade av elanläggningen.

Kontakta en elektriker för kontroll och åtgärd.

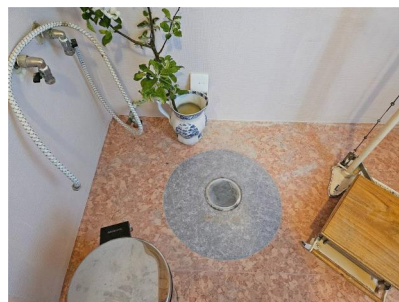
Övre plan / Badrum

-Våtutrymmet har äldre yt-/tätskikt.
-rör genomföringar finns i vägg.

Eftersom funktionen, som innebär att ytskiktet/tätskiktet ska vara vattentätt, kan vara nedsatt finns en ökad risk att vatten tränger igenom ytskiktet/tätskiktet med vattenskador i omkringliggande konstruktioner som följd.

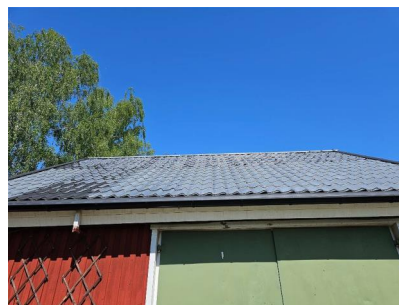
Plåttaket släpper färg.

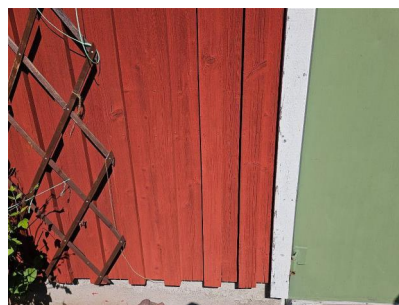
Utvändigt / Fasad

Fasadpanelen är i behov av målning/underhåll.

Fasadbeklädnad och träkonstruktioner där målningsbehov finns riskerar att få fukt- och rötskador på grund av sämre vattenavvisande förmåga. För att öka livslängden på fasadbeklädnaden rekommenderas målning och underhåll.

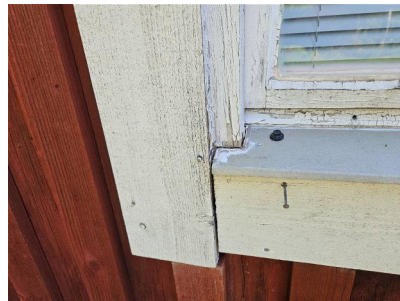
Utvändigt / Fönster

Fönster är i behov av målning/underhåll.

Fönsterbågar och fönsterkarmar där målningsbehov finns riskerar att få fukt- och rötskador på grund av sämre vattenavvisande förmåga.

För att öka livslängden på fönster rekommenderas målning och underhåll.
