Pilen Södra 54

Hebsackersgatan 19

**Besiktningssuppgifter**

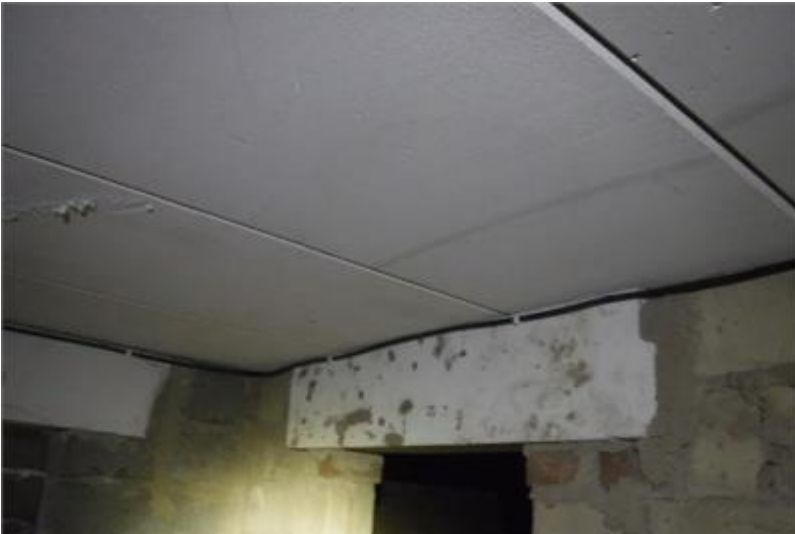
Byggnadsdel	Krypgrund
Konstruktionsdel	
Konstruktionsuppbyggnad	Uteluftsventilerad krypgrund med golvbjälklag av lättbetong, sand på mark.

Kontroll av konstruktion ingår i uppdraget (Steg 2 -Fuktmätning i riskkonstruktion mot grundläggningen) Endast träbjälklag/trädetaljer fuktindikeras och utfördes därför inte då det inte förekommer något trä i golvbjälklaget/krypgrunden.
