Hovalida 1:30

Hovalidsvägen 34

Uppdragsnummer	O32199
Besiktningsdatum	2026-05-20
Besiktningföretag	OBM Besiktning Väst AB
Besiktningförrättare	Markus Olsson
Närvarande	Mäklare
Giltig till och med	2027-05-20

Bilaga till besiktningsprotokoll med förklaringar till bedömnings sätt vid överlåtelsebesiktning

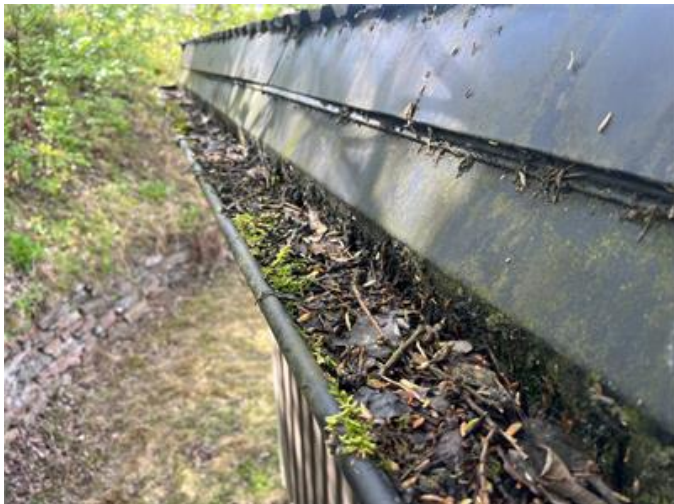
Stuprör/Hängrännor: När vatten från stuprör/hängränna inte leds bort utan får rinna ut i anslutning till byggnaden finns det en risk att man ökar fuktillskottet i vägg-, tak- och grundkonstruktionen som då kan orsaka skador i byggnaden.

Hängrännor är i behov av rensning/justering.

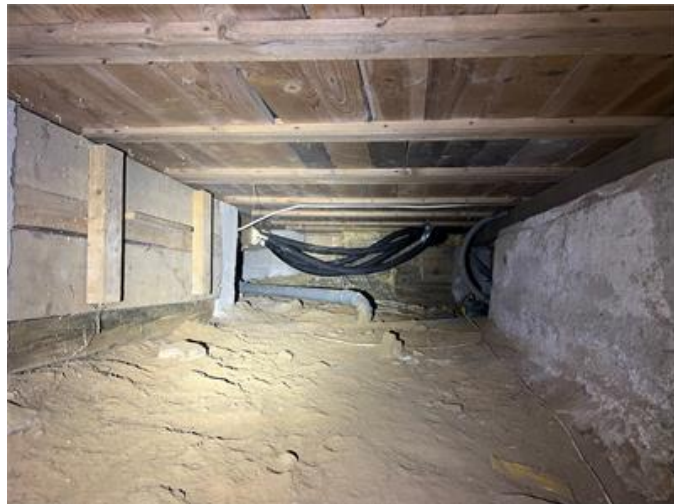
Krypgrund: Huvudbyggnaden är uppförd över krypgrundsutrymme. Utifrån erfarenhet betraktas krypgrunder som riskkonstruktioner. På grund av förhöjd fuktstatus- dels orsakad av fuktvandring från marken och dels orsakad av uteluft som släpps in i grunden främst under den varma tiden av året – kan följskador med negativ inverkan på såväl byggnaden som inomhusmiljön uppstå i utrymmet och angränsande konstruktioner (t.ex. överliggande bjälklag och uppreglad golvkonstruktion). Vidare är det känt att träskyddsbehandlat virke användes i stor utsträckning i träbjälklag och syllkonstruktioner (nedre del av vägg) i hus som uppfördes under sextio- sjuttio- och åttioalet vilket i många fall har medfört att en besvärande lukt har upplevts i byggnader. Se vidare bilaga kontroll av konstruktion.

Bilden visar del av krypgrunden.

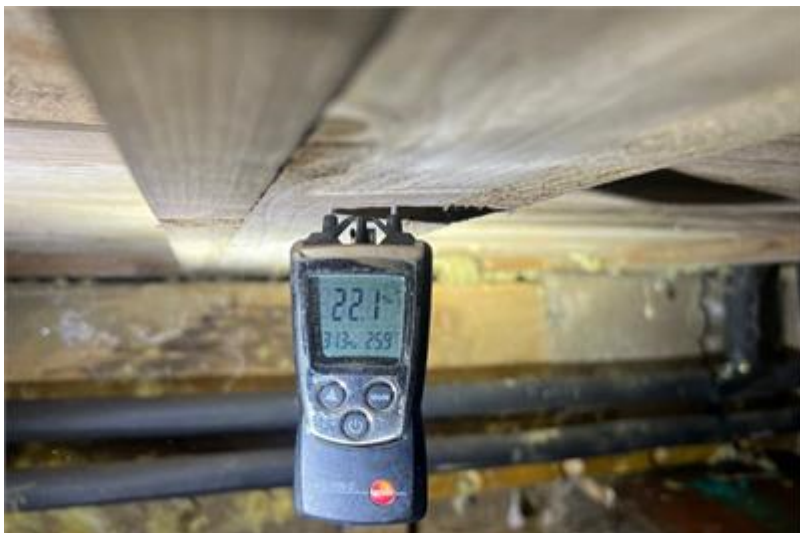
Krypgrunden är en riskkonstruktion, fuktkvoten uppmättes till mellan 18-22% i träbjälklaget och en avvikande lukt upplevdes i grunden samt i bostaden.

Vid stickprovskontroll av konstruktion uppmättes fuktkvoten till mellan 18-22% vilket ligger över kritiskt gränsvärde för mikrobiell tillväxt samt att en avvikande lukt upplevdes. För att utreda orsak/omfattning samt lämpliga åtgärder rekommenderas att kontakt tas med en fackman för att utföra en fördjupad undersökning.
