Besiktningssprotokoll

Anticimex Försäkringsbesiktning i samarbete med Fastighetsbyrån

Fastighetsbeteckning: Vindö 2:78	
Fastighetsadress: Ängsblommevägen 1	
Postnummer: 615 92	Ort: Valdemarsvik

Besiktningdatum: 2026-05-19	Protokollnummer: 69696787
Temperatur: 10 °C	Väderlek: Halvklart
Tekniker: Martin Lundgren	
E-post: martin.lundgren@anticimex.se	
Kontor: Norrköping	
Närvarande: Ingen närvarande vid besiktningstillfället.

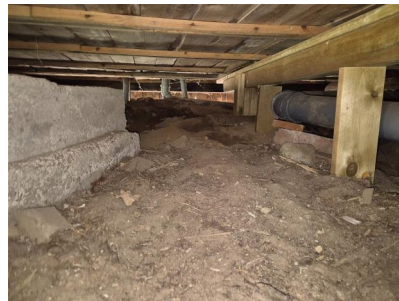
Utvändigt / Plintgrund

Plintgrund är en riskkonstruktion.

Uteluftsventilerade plintgrunder med bjälklag av organiskt material har ofta fuktskador på grund av naturlig fuktpåverkan. Detta kan resultera i mikrobiella skador (angrepp av mikroorganismer) och, i värsta fall, rötskador. Mikrobiell lukt kan då spridas till boendemiljön.

Vid kontroll av konstruktion uppmättes fuktvärden under kritisk fuktnivå.

Fuktkvoten uppmättes i bjälklag till ca 14 %.

Risk för mikrobiell tillväxt föreligger om fuktkvoten överstiger 17 %.

Träskyddsbehandlat virke finns i kryppgrunden.

- Organiskt material förekommer i grunden.
- Trädetaljer mot mark noterades.

Hela plintgrunden är inte besiktningsbar på grund av låg höjd.

Den tekniska livslängden på våtutrymmet har uppnåtts och som ny husägare bör man ha i åtanke att en renovering till dagens standard och branschregler börjar bli dags. Rekommenderar att plintgrunden rensas bort på organiskt material som ligger på marken.

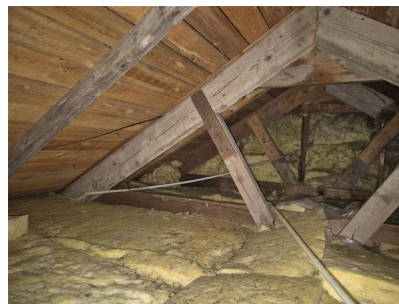
Utvändigt / Vind

Vinden besiktades från luckan då landgång ej finns.

Vid kontroll av vinden från luckan uppmättes fuktvärden under kritisk fuktnivå för mikrobiell tillväxt och en normal lukt upplevdes.

Fuktkvoten i underlagstak/takbjälkar uppmättes vid besiktningstillfället till ca 8 %.

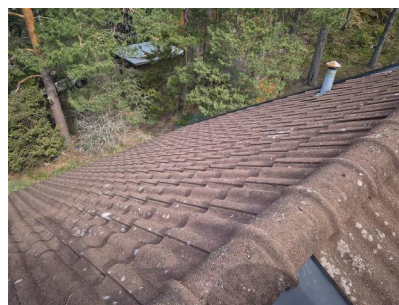
Utvändigt / Tak

Yttertakets ålder var vid besiktningstillfället okänt men bedöms vara äldre.

Takpannor, plåtdetaljer och underlagspapp har enligt vår bedömning en begränsad livslängd. Eftersom husets taktäckning är äldre har det ett minskat motstånd mot vatteninträngning. Detta i sin tur kan leda till fuktskador på träläkt och vidare ner i underliggande konstruktioner.

- Plåttak ovan entré är buckligt.
- En takpanna noterades ha hamnat ur sitt läge.
- Spikar på nockpannor har "vandrat" upp.
- Mindre mängd mossa och barr förekommer.

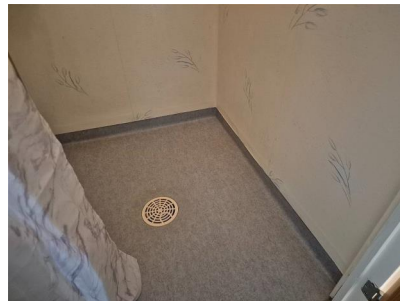
Entréplan / Dusch

Våtutrymmet har äldre yt-/tätskikt.

Eftersom funktionen, som innebär att ytskiktet/tätskiktet ska vara vattentätt, kan vara nedsatt finns en ökad risk att vatten tränger igenom ytskiktet/tätskiktet med vattenskador i omkringliggande konstruktioner som följd.

- Klämringen i golvbrunnen är något lös.
- Otät rör genomföring i vägg.
- Tappvattenrör är ej fixerade i väggen.
- Korrosion/missfärgning förekommer av rörkopplingar.
- Tapetskarvar har släppt från underlaget.
