Besiktningssprotokoll

Anticimex Försäkringsbesiktning i samarbete med Fastighetsbyrån

Fastighetsbeteckning: Forshälla-Strand 11:18	
Fastighetsadress: Forshälla Strand 427	
Postnummer: 45994	Ort: Ljungskile

Försäkringsbesiktning

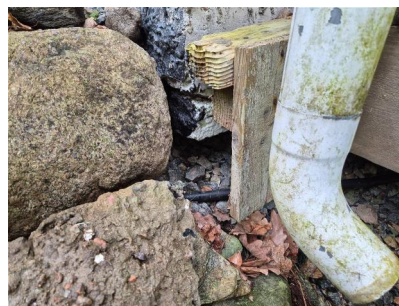
Utvändigt / Sockel

Del av betongplattan saknar underlag.

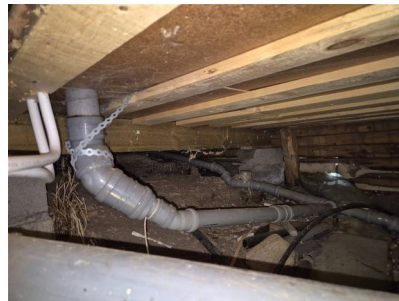
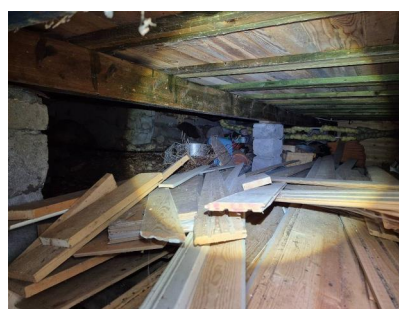
Utvändigt / Krypgrund/Plintgrund

Vid kontroll av krypgrunden/plintgrunden uppmättes fuktvärden över kritisk nivå för mikrobiell tillväxt och mikrobiell lukt upplevdes. Röttskyddsbehandlat virke förekommer i grunden.

Notera att den större/äldre delen av grunden inte kunde besiktigas i sin helhet då utrymmet var belamrat med bråte.

Uteluftsventilerade krypgrunder med bjälklag av organiskt material har ofta fuktskador på grund av naturlig fuktpåverkan. Lukten som känns i krypgrunden kan också spridas till boendemiljön. Fuktkvoten uppmättes till 18-19 % via stickprovsmässig fuktkvotsmätning i blindbotten. Det föreligger risk för mikrobiell tillväxt om den relativa fuktigheten (RF) i den omgivande luften är över 75 %/17 % (FK) Röttskyddsbehandlat virke förekommer i grunden.

Plintgrunden är en riskkonstruktion vilket kan medföra att det är ett för fuktigt klimat i grunden under delar av året på grund av missgynnsam temperaturskillnad, vilket kan medföra att fuktrelaterade skador och lukt uppkommer.

Vi rekommenderar en fördjupad undersökning för att bedöma orsak och omfattning.

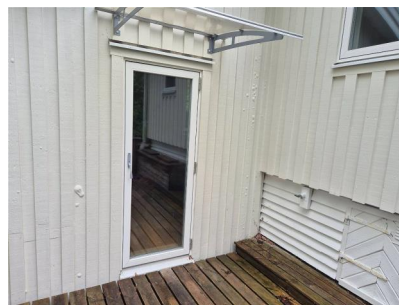
Utvändigt / Fasad

Färgblåsor förekommer på fasadbeklädnaden.

Blåsorna beror ofta på att träpanelen innehåller linolja som tränger fram.

För åtgärd kontakta fackman.

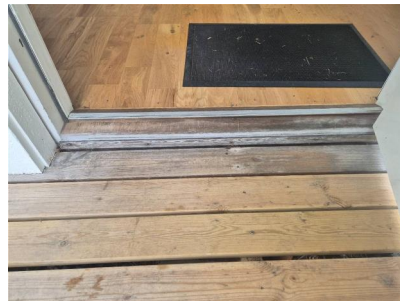
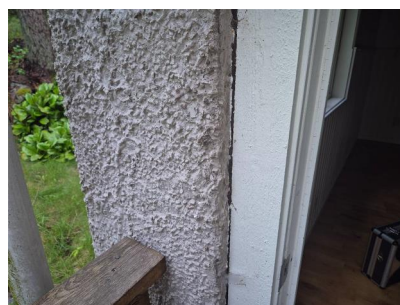
Utvändigt / Dörrar

Tröskelbleck saknas under dörr.
Otätheter förekommer runt altandörr.
Torrspäckor förekommer dörr.

Avsaknad av tröskelbleck och otätheter medför att det finns risk för att vatten kan rinna in och orsaka fuktskador på tröskel och/eller i kringliggande vägg och bjälklag.

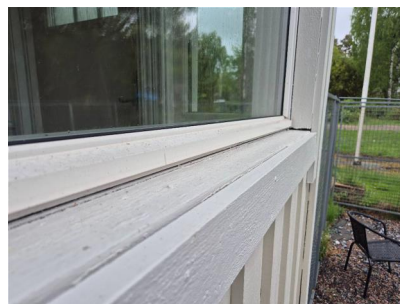
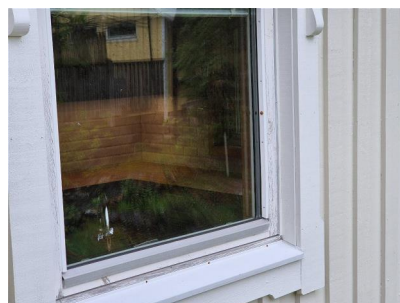
Utvändigt / Fönster

Fönsterbleck saknas på fönster vid entréhall.

Avsaknad av fönsterbleck medför en ökad risk för att vatten kan rinna in och orsaka fuktrelaterade skador i omkringliggande konstruktioner.

Äldre isolerglas förekommer. Isolerglas kan med tiden bli otäta mellan glasen vilket medför att de blir missfärgade mellan glasen.

Färgsläpp förekommer på fönster. Rekommenderas att underhåll utförs.

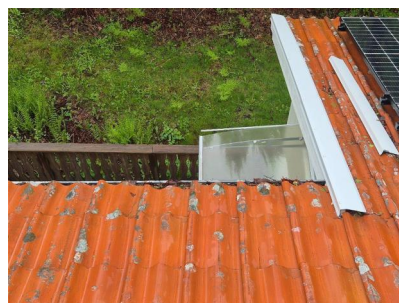
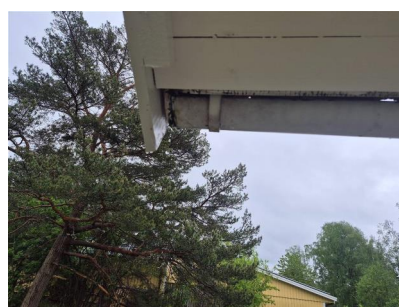
Utvändigt / Hängrännor / Stuprör

Hängrännor är skräpfyllda.
Läckage noterades från hängrännor.
Stuprör avslutas mot grunden.

Brister i husets takavvattning medför risk för fuktskador i omkringliggande konstruktioner.

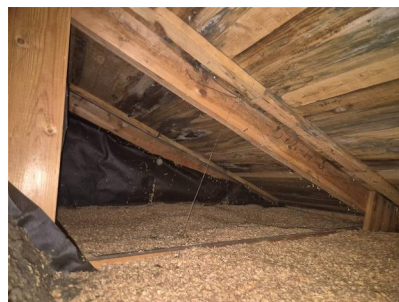
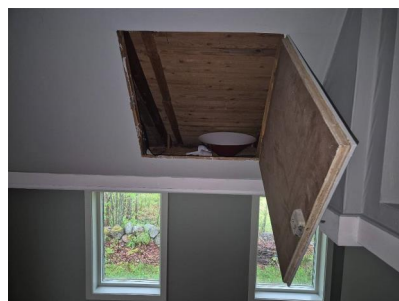
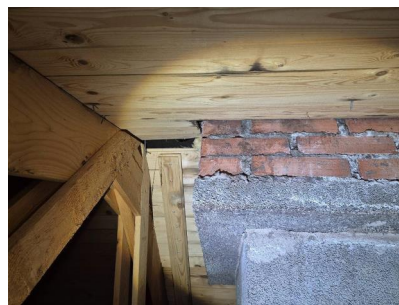
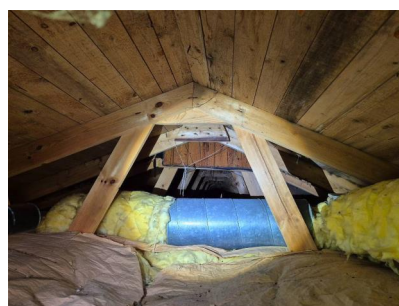
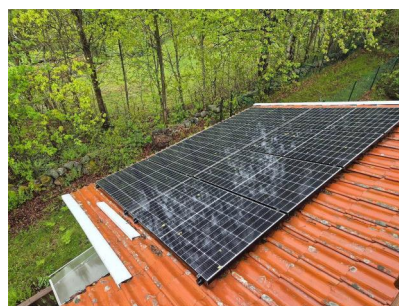
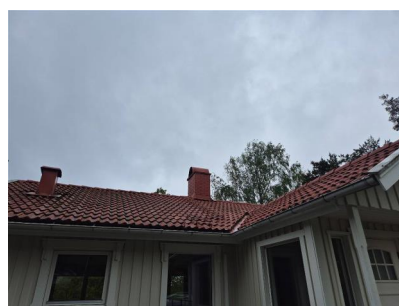
Utvändigt / Tak/Vind

Fuktfäckor förekommer på underlagstaket.
Del över entréhall är ej besiktningsbart.
Yttertaket är äldre och från vinden noterades otätheter vid murstocken, troligen saknas underbeslag.
Vindsdel sett från baksidan är trång och ej besiktningsbar och landgångar saknas.
Taktäckningen under balkongen är ej besiktningsbart.

Taket har kontrollerats från markytan och via balkong.

En takomläggning rekommenderas via takläggare. Viktigt att även kontrollera och åtgärda eventuella bakomliggande skador.

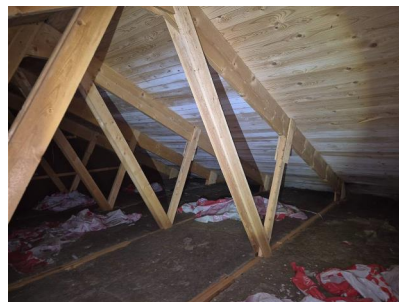
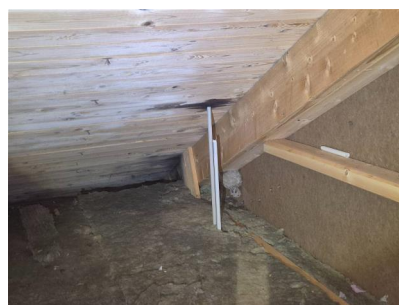
Mikrobiell påväxt finns på underlagstaket.
Vp-rör avslutas på vinden och missfärgningar förekommer på underlagstaket.
Vindsluckor är otäta.

Detta kan vara ett tecken på att vinden tillförs fukt inifrån bostaden. Observera att besiktning av bostadens ventilationssystem inte har ingått i uppdraget.

För att komma tillrätta med detta kan fukttillförseln inifrån bostaden behöva minskas. Det kan göras genom att ventilationen i bostaden förbättras samt att eventuella otätheter i vindsbjälklaget (tak-/väggvinklar, taklucka med mera) tätas. Läs Anticimex faktablad om oppvärmda vindsutrymmen för tips och råd.

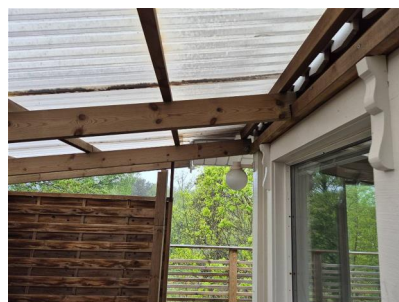
Utvändigt / Balkong

Balkongs skärmtak är av enklare standard

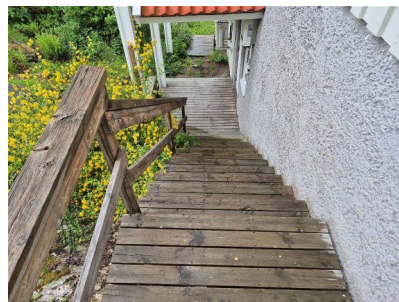
Utvändigt / Trappa

Trappan är i behov av renovering.

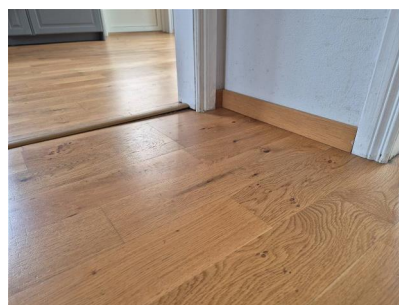
Entréplan / Allmänt

Tilluftssventiler saknas.

Eftersom friskluftsventiler inte finns, försämras möjligheten för ventilationssystemet att fungera.

Golvet är ojämnt och lutar mot kök/vardagsrum. En del av dörrar/dörrblad tar i anslutande konstruktion och behöver justeras.

Vi rekommenderar att du kontaktar en ventilationsentreprenör för undersöka och säkerställa ventilationssystemets funktion.

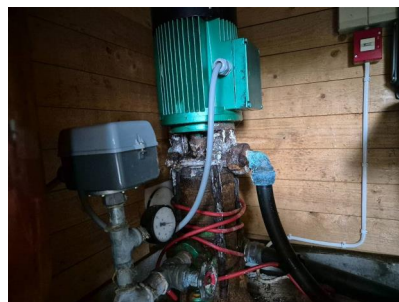
Ärgade rörkopplingar.

För åtgärd kontakta fackman.

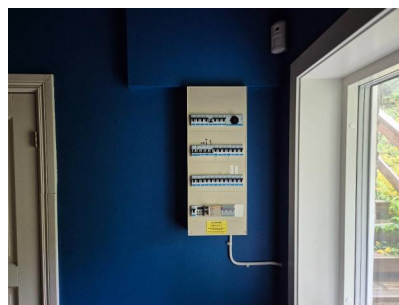
El-centralen har jordfelsbrytare.

Jordfelsbrytare finns installerad vid elcentralen. Inga avvikelser noterades vid stickprovsmässigt funktionskontroll av jordade eluttag i kök och våtrum.

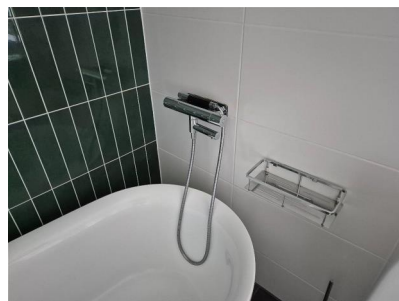
Entréplan / Badrum/Wc

⚠ Vattenrören till duschblandaren är placerad i yttervägg, vilket medför risk för frysskador.
Det är viktigt att säkerställa att väggen är tillräckligt isolerad.

Fuktindikering utan anmärkning.

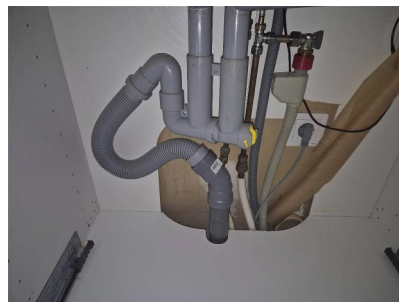
Entréplan / Kök

⚠ Fuktskydd saknas i diskbänksskåp.
Diskmaskinen saknar avstängningsventil ovan diskbänk.
Avloppsslang till diskmaskinen behöver avlastningsförankras.

När fuktskydd saknas är det svårt att upptäcka läckage från rörledningar.
Vatten kan då tränga in i omkringliggande konstruktioner och orsaka fuktskador.

Fuktindikering utfördes utan anmärkning.

För att upptäcka eventuella läckage, installera ett fuktskydd.

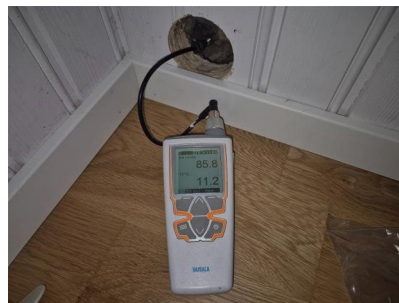
Källarplan / Allmänt

- 🔍 Vid kontroll av konstruktion uppmättes fuktvärden över kritisk nivå för mikrobiell tillväxt och mikrobiell lukt upplevdes.

Källargrundmurar med påreglade isolerade ytterväggar. Denna konstruktion får ofta skador på grund av naturlig fuktvandring.

Fuktkvoten uppmättes till 20% i liggande golvregel och den relativa fuktigheten uppmättes till 86% via provhål i sovrum.

Risk för mikrobiell tillväxt föreligger om den relativa fuktigheten (RF) i den omgivande luften är över 75 % vilket i furuvirke motsvarar en fuktkvot (FK) på 17 %.

Vi rekommenderar en fördjupad undersökning för att bedöma orsak och omfattning. Det är viktigt att tänka på att denna rekommendation om fördjupad undersökning gäller hela källaren.

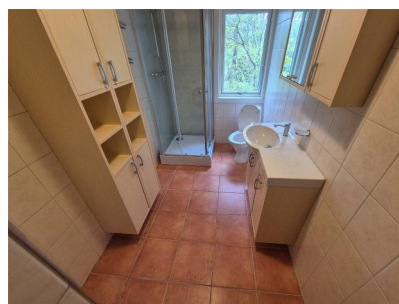
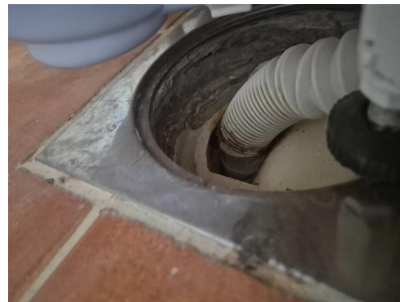
Källarplan / Dusch/Toalett

- ⚠️ Golvbrunnen saknar anslutet tätskikt och klämring. Golvbrunnen vid tvättmaskin är placerad för nära vägg, denna är ej besiktningsbar då tvättmaskinen står över. Rörgenomföring finns i golv. Bristfälligt golvfall.

Ovannämnda brister medför risk för fuktskador i omkringliggande konstruktioner.

Fuktindikering utan anmärkning.

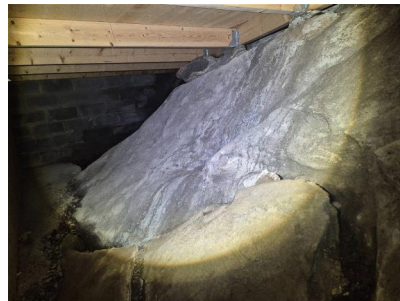
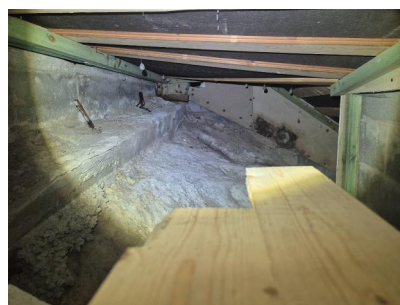
Källarplan / Förråd/Outgrävd grund

Mikrobiell lukt finns i utrymmet och fuktgenomslag syns lokalt på grundmuren.

Den upptäckta mikrobiella lukten kan vara ett tecken på naturlig fuktpåverkan underifrån. Vi rekommenderar en fördjupad undersökning för att bedöma orsak och omfattning.
