Besiktningssprotokoll

Anticimex Försäkringsbesiktning i samarbete med Fastighetsbyrån

Fastighetsbeteckning: Gullvivan 48	
Fastighetsadress: Samuelsbergsgatan 9a	
Postnummer: 591 35	Ort: Motala

Försäkringsbesiktning

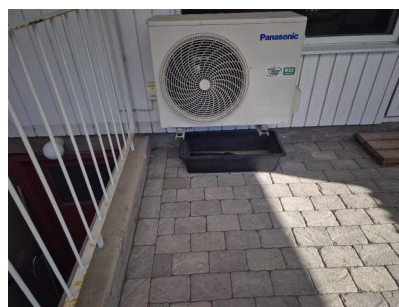
Utvändigt / Markförhållanden

Kondensvatten från luftvärmepumpens utedel leds inte bort från husgrunden.

Detta medför ökad risk för att vatten tränger in i anslutande konstruktioner, vilket i sin tur kan leda till fuktrelaterade skador. Observera att besiktning av byggnadens värmesystem eller värmepumpen inte har ingått i uppdraget.

Nuvarande ägare har en plastbalja under för att samla upp vatten. Viktigt att regelbundet tömma denna.

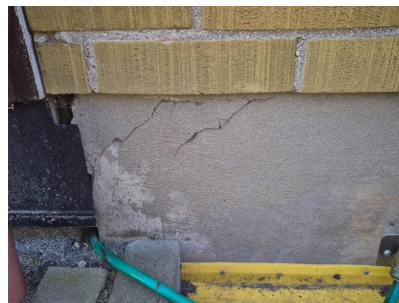
Utvändigt / Sockel

Sprickor finns i sockel enligt förväntan sett till husets ålder.

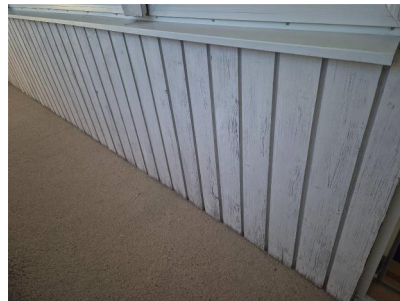
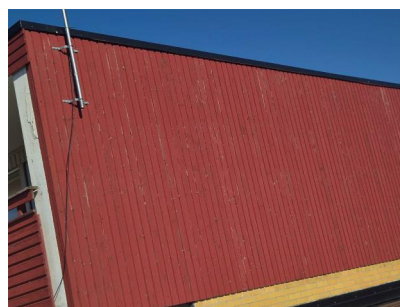
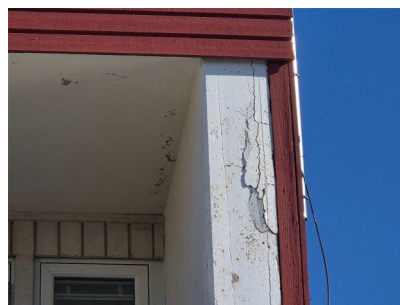
Utvändigt / Fasad

Fasadpanelen är i behov av målning/underhåll på gavel och innanför balkong på baksidan.

Fasadbeklädnad och träkonstruktioner där målningsbehov finns riskerar att få fukt- och rötskador på grund av sämre vattenavvisande förmåga. För att öka livslängden på fasadbeklädnaden rekommenderas målning och underhåll.

Spricka och putsläpp finns i betongvägg mot baksidan. Rekommenderas kontakt med murare för kontroll och åtgärd.

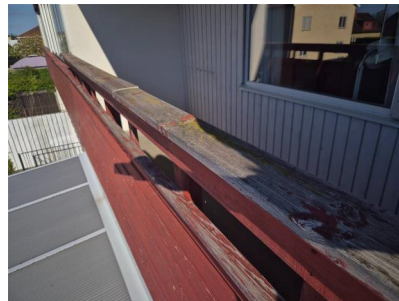
Utvändigt / Balkong

Trädetaljer på balkongräcke är i behov av målning/underhåll.

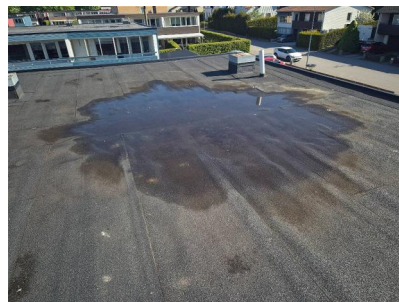
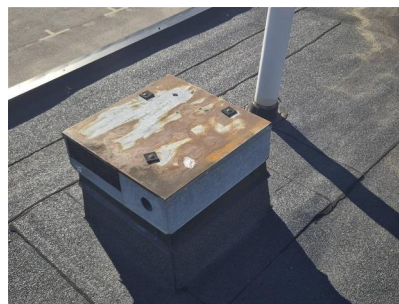
Utvändigt / Tak

Inbyggda stuprör.

Eftersom vatten från taket avleds med invändiga stuprör finns en ökad risk för fuktskador i omkringliggande konstruktioner. Vanliga orsaker till fuktskador är igensatta takbrunnar. Vatten blir stående på taket vilket är förväntat för denna konstruktion.

Inga uppenbara brister som förklarar färgsläpp i duschrum noteras. Rekommenderar att ventilationstekniker/plåtslagare kontaktas för att utreda färgsläpp/fuktpåslag under ventilationskåpa i badrum.

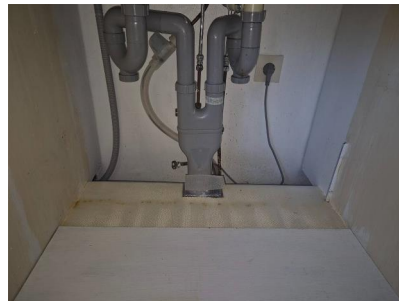
Entréplan / Kök

Fuktskydd saknas i diskbänkskåp och under kyl/frys.

Utan fuktskydd är det svårt att upptäcka läckage från rörledningar. Vatten kan då tränga in i omkringliggande konstruktioner och orsaka fuktskador.

För att upptäcka eventuella läckage, installera ett fuktskydd.

Ett vattenlarm kan med fördel monteras i diskbänkskåpet för att lättare upptäcka eventuella läckage.

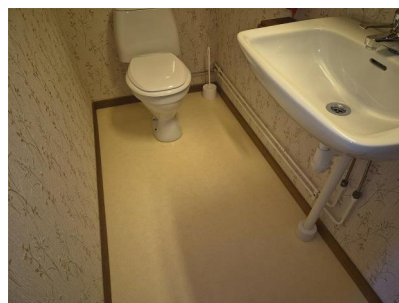
Entréplan / Toalett

Enligt uppgift behöver belysningen i badrumsskåp ses över.

Fuktindikering i utrymmet gav inga förhöjda fuktindikationer.

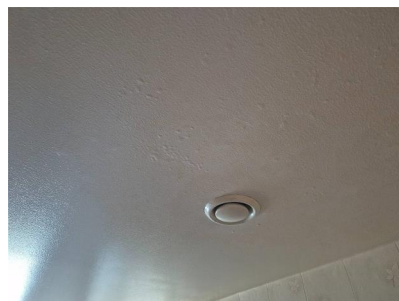
Övre plan / Dusch/Toalett

Duschrummet på övre plan är i behov av renovering. Där noteras även färgsläpp i innertaket samt förhöjd fuktindikation runt frånluftventilationen. Jag rekommenderar att plåtslagare eller ventilationsentreprenör anlitas för vidare utredning av orsaken.

🔍 I innertaket indikeras höga värden av fukt intill ventilationen. Här ser man även bubblor i färgen.

Jag rekommenderar en vidare utredning för att bedöma orsak och omfattning.

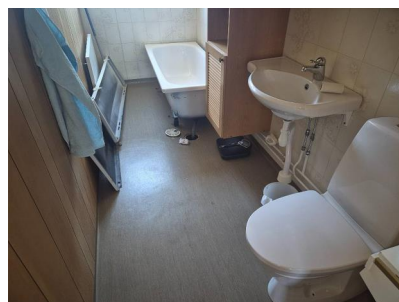
🔧 Våtutrymmet har äldre yt-/tätskikt.

Utrymmet är äldre och har passerat tiden för sin tekniska livslängd, original från byggåret.

Äldre rostig gjutjärnsbrunn riskerar att rosta sönder.

Renovering av utrymmet rekommenderas. Kontakta en behörig våtrumsentreprenör för en renovering. I samband med renoveringen bör omkringliggande konstruktioner kontrolleras för att upptäcka eventuella följdskador.

Vid renoveringen rekommenderas att gällande branschregler följs.

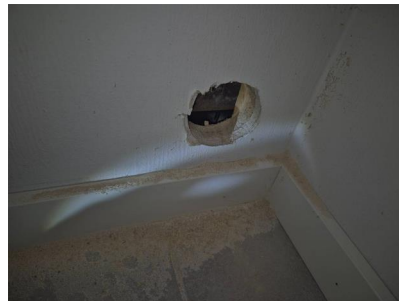
Källarplan / Allmänt

Trädetaljer i kontakt med betonggolv och källarvägg.

Trädetaljer (utreglade källarväggar, innervägg mm) kan via kapillärkraft bli fuktiga vilket kan leda till fuktskador. Vid misstanke om detta bör dessa delar bytas ut.

Vid fuktkontroll av utreglad vägg mot baksidan uppmättes en fuktkvot på 10% i baksidan av träfiberskiva bakom gips. Ingen stående regel lokaliserades för mätning.

I botten noteras en plåtaregel som installerats i samband med renoveringen 2014. Detta är bra ur fuktsynpunkt.

Risk för mikrobiell påväxt föreligger om fuktkvoten överstiger 17%.

Utvändigt fuktskydd är äldre mot baksidan och gavel vilket ökar risken för fuktskador invändigt.

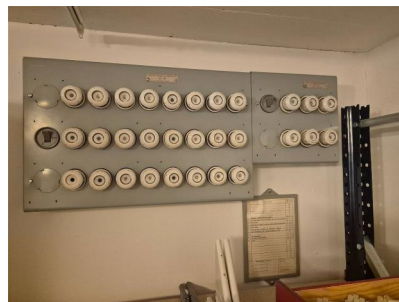
Källarplan / Groventré

Jordfelsbrytare finns ej.

Det finns inget krav att hus byggda före år 2000 ska ha jordfelsbrytare. Jordfelsbrytaren minskar dock risken för personskador och brand orsakade av elanläggningen.

Komplett grupschema saknas.

Kontakta en elektriker för kontroll och åtgärd.

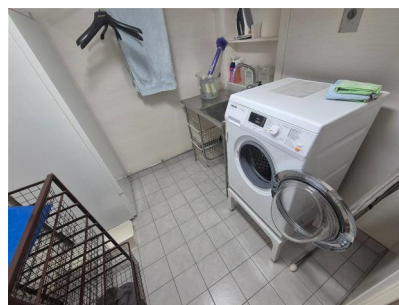
Källarplan / Tvättstuga

Limmade fästen som håller upp rör för kondensvatten från varmvattenberedare har släppt. Rekommenderas att montera fast.

Normala fuktvärden indikerades mot klinker/kakel.

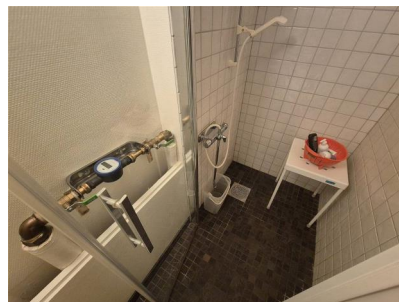
Källarplan / Dusch

Golfallet är något bristfälligt utfört.

Normala fuktvärden indikerades mot klinker/kakel.
