Besiktningssprotokoll

Anticimex Försäkringsbesiktning i samarbete med Fastighetsbyrån

Fastighetsbeteckning: Härnevi 2:5	
Fastighetsadress: Härnevi 51	
Postnummer: 745 96	Ort: Enköping

Besiktningdatum: 2026-05-13	Protokollnummer: 69697809
Temperatur: 10 °C	Väderlek: Duggregn
Tekniker: Per Sundström	
E-post: per.sundstrom@anticimex.se	
Kontor: Västerås	
Närvarande: Anna Bennitz

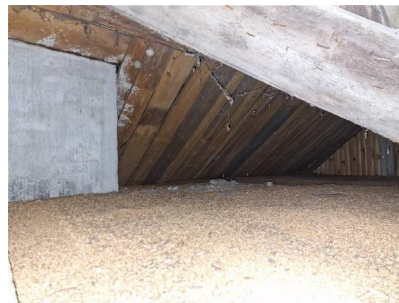
Utvändigt / Vind

Vid kontroll av vinden uppmättes fuktvärden under kritisk fuktnivå för mikrobiell tillväxt och en normal lukt upplevdes. Fuktkvoten i underlagstak/takbjälkar uppmättes vid besiktningstillfället till ca 10 %. Detta värde varierar dock under året beroende på årstid och utomhusklimat.

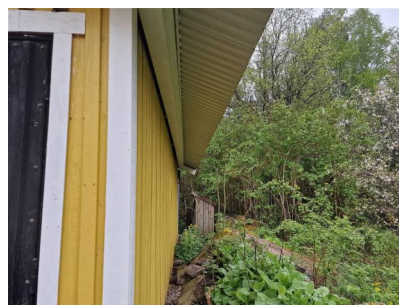
Utvändigt / Garage utvändigt

Utvändigt kan det vara bra att montera hängränna på den sida av garaget som saknar ränna för att minska fuktbelastningen mot fasad och grund.

Hängränna saknas delvis.

När hängrännor saknas utsätts fasad och grund för ökad fuktbelastning, vilket i sin tur kan leda till fuktskador i bakomliggande konstruktioner.
