Besiktningssprotokoll

Anticimex Försäkringsbesiktning i samarbete med Fastighetsbyrån

Fastighetsbeteckning: Staketet 9	
Fastighetsadress: Korsörvägen 17	
Postnummer: 591 50	Ort: Motala

Försäkringsbesiktning

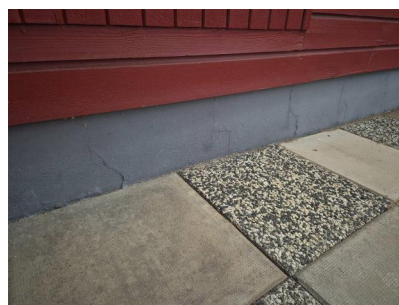
Mindre färgsläpp och putssläpp finns i sockel enligt förväntan sett till husets ålder.

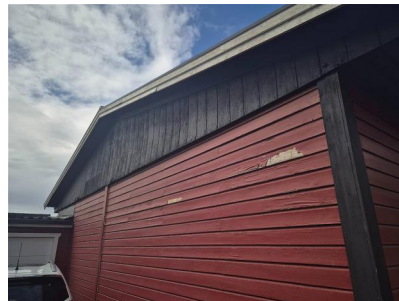
Fasadpanel och fanér på gavelspets på bortre gavel rekommenderas att bytas ut. Större torrspäckor och mindre rötskador förekommer.

Fasadpanelen under gavelspets kan klara sig med att skrapa/måla.

Mindre torrspäckor finns på gavel vid garage och framsida. Resterande fasadpanel är i bra skick.

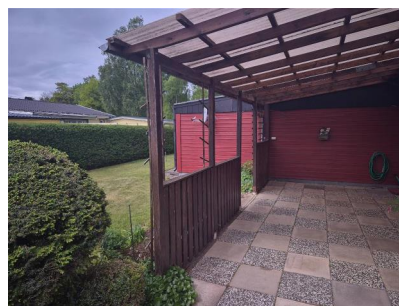
Trädetaljer är i behov av målning/underhåll.

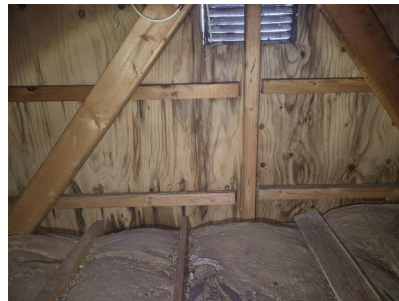
Fuktrosor noteras på träfiberskivor på borte gavelspets.

Inga förhöjda fuktvärden kan uppmätas vid besiktning.

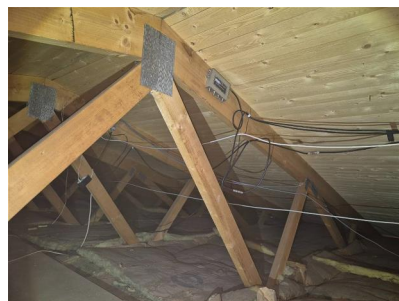
Vid kontroll av vinden uppmättes fuktvärden under kritisk fuktnivå för mikrobiell tillväxt.

Fuktkvoten i takbjälkar uppmättes till 8%.

Risk för mikrobiell påväxt föreligger om fuktkvoten överstiger 17%.

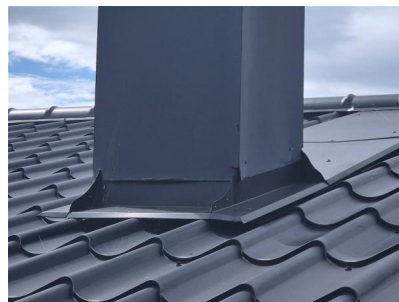
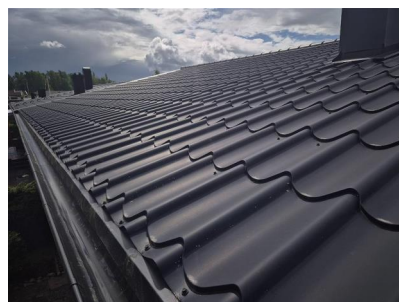
Plåt på skorstenen har mindre rostangrepp.

Inga brister noteras på yttertaket som är besiktat från anliggande stegen och mark.

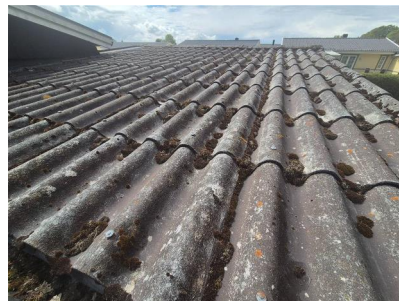
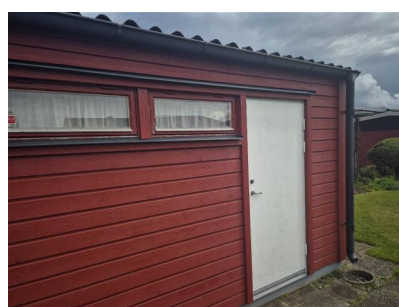
Eternittak och nitar har enligt vår bedömning en begränsad livslängd.

Eftersom husets taktäckning är äldre har det ett minskat motstånd mot vatteninträngning. Detta i sin tur kan leda till fuktskador på träläkt och vidare ner i underliggande konstruktioner.

- Rekommenderas att tvätta bort mossor från tak.
- Hängrännor behöver rensas från mossor.
- Fasadpanel på långsidor i behov av målning/underhåll.
- Dörr på baksida till förråd har färgsläpp.
- Trädetaljer runt fönster är i behov av målning/underhåll.

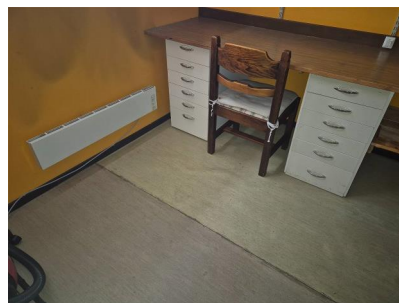
Limmad plastmatta finns på betongplattan i kontorsdelen och förråd.

På grund av naturlig fuktpåverkan från mark riskerar plastmattan att släppa från underlaget. Mattan och limmet kan också avge en kemisk lukt som sprids till boendemiljön.

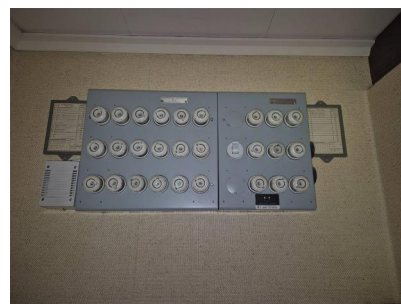
Jordfelsbrytare finns ej.

Det finns inget krav att hus byggda före år 2000 ska ha jordfelsbrytare. Jordfelsbrytaren minskar dock risken för personskador och brand orsakade av elanläggningen.

Kontakta en elektriker för kontroll och åtgärd.

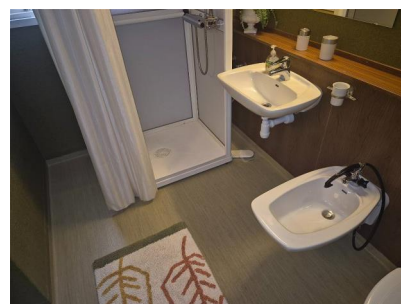
Våtutrymmet har äldre yt-/tätskikt.

Eftersom funktionen, som innebär att ytskiktet/tätskiktet ska vara vattentätt, kan vara nedsatt finns en ökad risk att vatten tränger igenom ytskiktet/tätskiktet med vattenskador i omkringliggande konstruktioner som följd.

Fuktindikering i utrymmet gav inga förhöjda fuktindikationer.

Duschrummet är äldre (original från byggåret). Även om en renovering inte är akut rekommenderas att man planerar för när en framtida renovering kan genomföras.

Fram tills en renovering kan ske måste utrymmet användas med försiktighet.

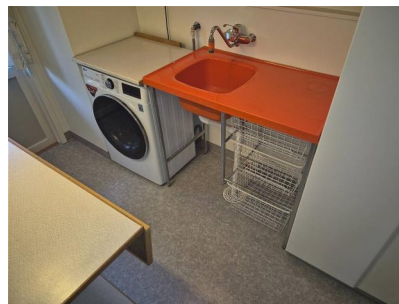
- ✓ Fuktindikering i utrymmet gav inga förhöjda fuktindikationer.
Vid stickprovskontroll av jordade eluttag noterades inga avvikelser.

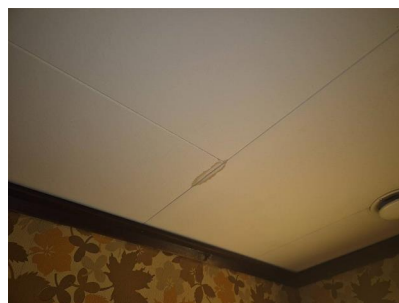
- ✎ Mindre fuktfläck noteras i innertak.
Ingen förhöjd indikation av fukt vid besiktningstillfället

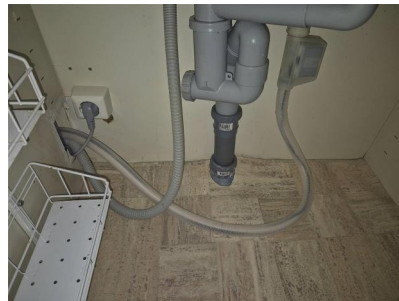
Fuktskydd i botten av diskbänkskåpet är inte tätt runt genomföringar och saknar uppvik.

Avloppsslangen till diskmaskinen är inte förankrad enligt monteringsanvisning.

Ett vattenlarm kan med fördel installeras för att lättare upptäcka eventuella läckage.
