Besiktningssprotokoll

Anticimex Försäkringsbesiktning i samarbete med Fastighetsbyrån

Fastighetsbeteckning: Träskon 12	
Fastighetsadress: Skolgatan 5	
Postnummer: 289 72	Ort: Sibbhult

Besiktningdatum: 2026-05-20	Protokollnummer: 69699111
Temperatur: 12 °C	Väderlek: Sol
Tekniker: Arian Nareman	
E-post: arian.nareman@Anticimex.se	
Kontor: Kristianstad	
Närvarande: Fastighetsägaren

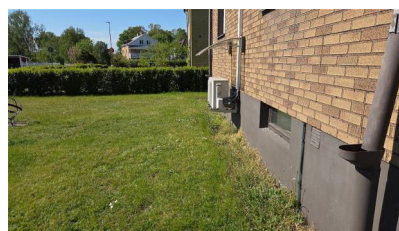
- Kondensvatten från luftvärmepumpens utedel leds inte bort från husgrunden.

Detta medför ökad risk för att vatten tränger in i anslutande konstruktioner, vilket i sin tur kan leda till fuktrelaterade skador. Observera att besiktning av byggnadens värmesystem eller värmepumpen inte har ingått i uppdraget.

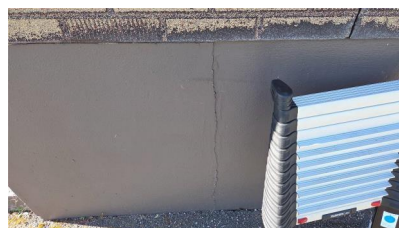
Utvändigt / Sockel

Det förekommer sprickor i sockeln. Detta bedöms inte ha orsakat några bakomliggande skador.

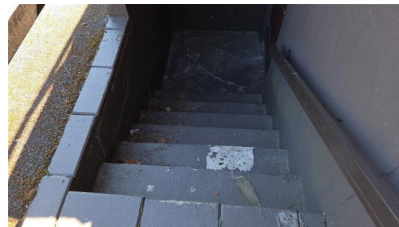
Utvändigt / Utvändiga trappor

Betongskador förekommer i utvändiga trappor.

Kontakta fackman för lämplig åtgärd.

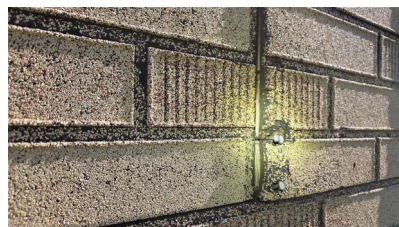
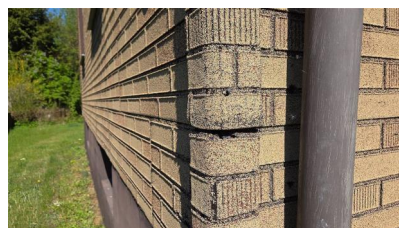
Utvändigt / Fasad

Otätheter förekommer i fasaden.

Detta innebär en ökad risk för fuktinträning och fuktrelaterade skador i omkringliggande konstruktioner.

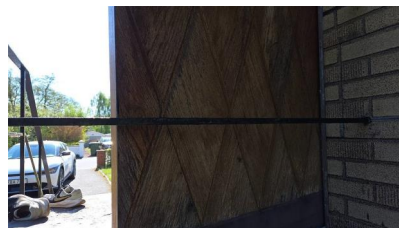
Utvändigt / Dörrar

Ytterdörr i behov av behandling/underhåll.

Rekommenderas att ytterdörren underhålls/behandlas för att öka livslängden.

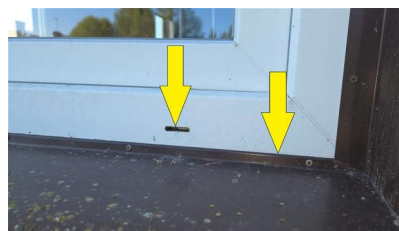
Fönsterblecken är proppnitade mot fönsterna.

Rekommenderas att man ser till att det är tätt, för att förhindra fuktinträngning. Rekommenderas även att dräneringslock monteras på till dräneringshålerna på fönsterna.

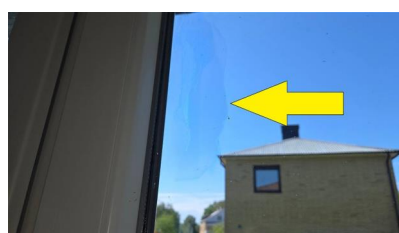
Isolerglas är punkterade (missfärgade/mellan rutorna), i flertalet av fönsterna.

Isolerglas som är punkterade tyder på att tätningen mellan rutorna är bristfälliga.

Kontakta glasmästare för åtgärdsförslag och bedömning av omfattningen av ett eventuellt fönsterbyte.

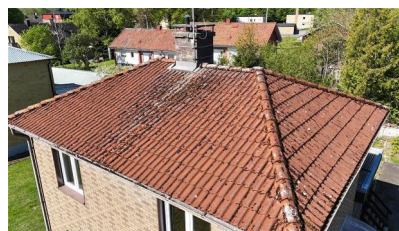
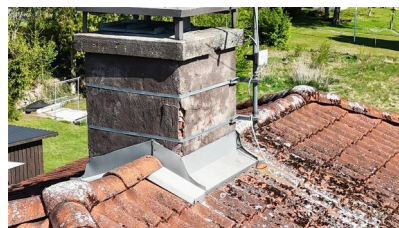
Utvändigt / Tak

Yttertaket besiktigades via drönare pga. för hög höjd. Via drönaren gjordes följande noteringar:

- Taket är äldre.
- Mossa finns på takpannorna. Rekommenderas att mossan tas bort för att minska på fuktbelastningen på taket.
- Puts/fogsläpp på skorstenen. Rekommenderas omputsning/omfogning för att förhindra fuktinträngning och frostsprängning i skorstenen.

Eftersom husets taktäckning är äldre har det ett minskat motstånd mot vatteninträngning. Detta i sin tur kan leda till fuktskador på träläkt och vidare ner i underliggande konstruktioner.

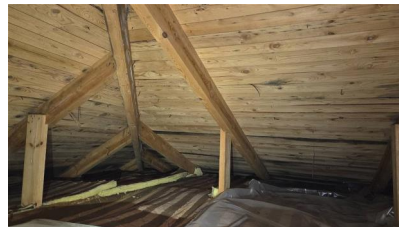
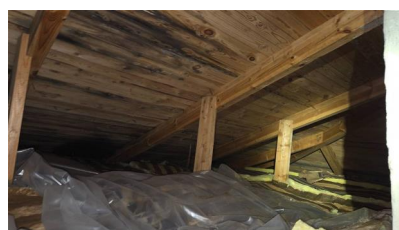
Utvändigt / Vind

Vindsutrymmet kunde inte besiktas i sin helhet eftersom landgångar saknas. Från vindsluckan noterades mikrobiell påväxt/missfärgningar på underlagstaket samt att ångspärr ej finns.

Fuktkvoten i underlagstaket närmast luckan uppmättes till cirka 9 %. Risk för mikrobiell tillväxt föreligger vid en fuktkvot över 17 %.

Den upptäckta mikrobiella påväxten på underlagstaket är ett tecken på att vinden har tillförts eller tillförs fukt inifrån bostaden. Observera att besiktning av bostadens ventilationssystem inte har ingått i uppdraget. För att komma tillrätta med detta kan fuktillförseln inifrån bostaden behöva minskas. Det kan göras genom att ventilationen i bostaden förbättras samt att eventuella otätheter i vindsbjälklaget (tak-/väggvinklar, taklucka med mera) tätas. Läs Anticimex faktablad om uppvärmda vindsutrymmen för tips och råd.

Vi rekommenderar en kompletterande besiktning när landgångar monterats .

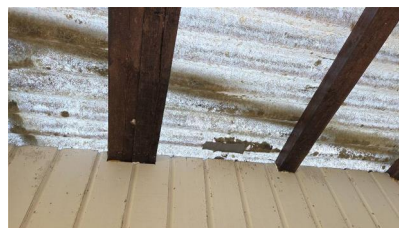
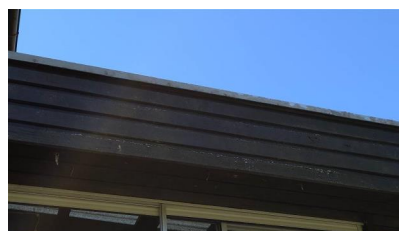
Utvändigt / Uterum

Uterummets tak är äldre och har en bristfällig taklutning samt att ett hål noterades.

Rekommenderas att fackman kontaktas för att hjälpa er med ett byte av taket. I samband med detta rekommenderas att lutningen justeras och anpassas efter taktypen. I samband med detta rekommenderas även att uterummets träkonstruktioner målas för att förhindra rötskador samt öka livslängden.

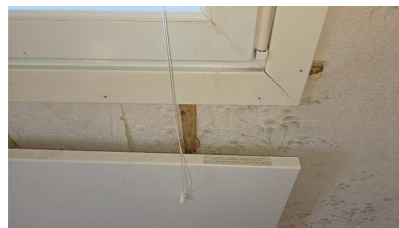
Ytskiktsskador samt golvknarr/lutningar förekommer i huset och är att förvänta i ett äldre hus. Detta kommer inte att nämnas vidare i protokollet för respektive utrymmen.

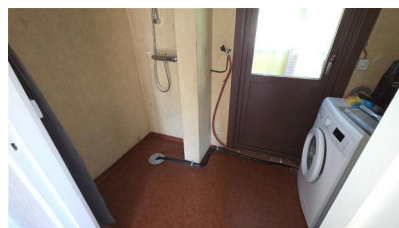
Entréplan / Badrum

Utrymmet är äldre och har passerat tiden för sin tekniska livslängd och det noterades bland annat otätheter i väggar/golv.

Renovering av utrymmet rekommenderas. Kontakta en behörig våtrumsentreprenör för en renovering. I samband med renoveringen bör omkringliggande konstruktioner kontrolleras för att upptäcka eventuella följskador.

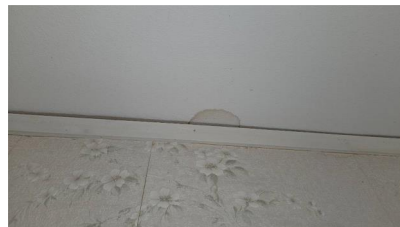
Entréplan / Vardagsrum

En äldre fuktfläck i taket.

Vid besiktningstillfället uppmättes torra fuktvärden.

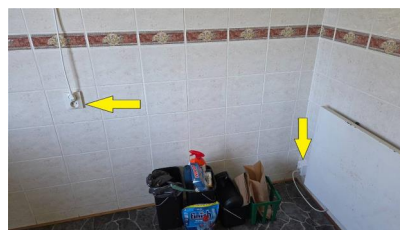
Entréplan / Kök

- Ojordat/blandade eluttag finns i köket.

När man har ojordade/blandade uttag i kök/ samma rum finns det en ökad risk för personskador. Observera att vid funktionskontroll av det jordade eluttaget gjordes ingen avvikelse.

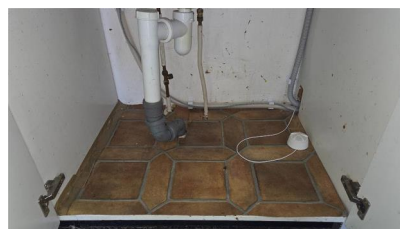
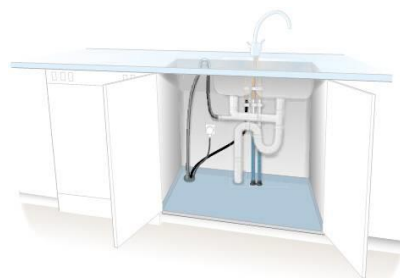
Fuktskydd saknas i diskbänksskåp.

Utan fuktskydd är det svårt att upptäcka läckage från rörledningar. Vatten kan då tränga in i omkringliggande konstruktioner och orsaka fuktskador. För att upptäcka eventuella läckage, installera ett fuktskydd. Se exempelbild på hur det ska se ut.

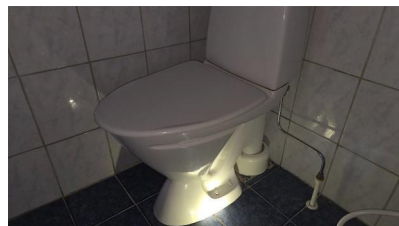
Övre plan / Toalett

- ⚠ WC-stolen är lös.

Rekommenderas att WC-stolen förankras för att förhindra fuktrelaterade skador.

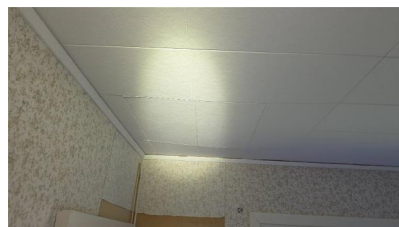
Övre plan / Sovrum sydväst

- ✎ Lutning i innertaket.

Inga synliga tecken på följskador eller höga fuktvärden uppmättes.

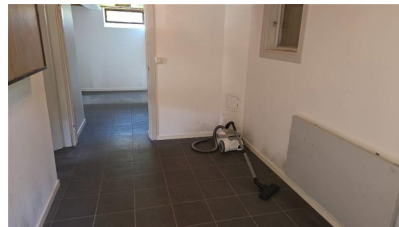
Källarplan / Allmänt hela källaren

Källare har alltid en naturlig fuktpåverkan utifrån mot källarens golv samt ytterväggar. Det utvändiga fuktskyddet och dräneringen är äldre vilket innebär att dessa kan ha nedsatt funktion/brister på grund av sin ålder. Det är inte alltid det viktigaste att utföra en omdränering, om man inte upplever stora fuktgenomslag i källaren.

Som rekommendation bör man därför undvika organiska och täta material mot golvytor och ytterväggar. Det är också viktigt att källaren hålls uppvärmd för att hålla ett bra klimat i källaren. De ytskikt som lämpar sig i en källare är exempelvis puts på ytterväggar som målas med lämplig färg (exempelvis silikat) och på golven är det bra om man har rent betonggolv alternativt målat med rätt typ av färg eller beläggning med klinker

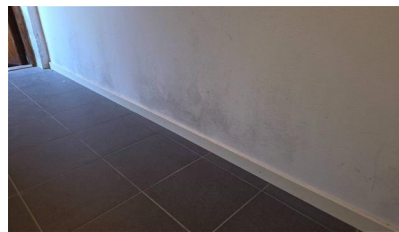
Källarplan / Hall

Missfärgningar förekommer i nedre partier av väggarna.

Torra fuktvärden indikerades vid besiktningstillfället.

Ägaren uppger att det stått hyllor/inredning mot väggarna, vilket kan vara orsaken till missfärgningarna.

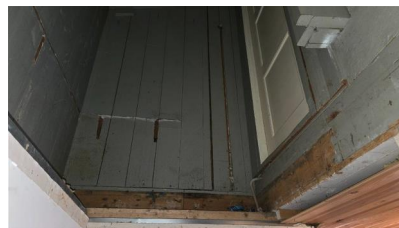
- Saknas en trappa ned till källaren från huset.

Rekommenderas att en trappa installeras. Kontakta fackman för rätt åtgärd.

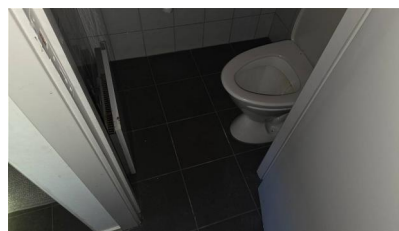
Källarplan / Toalett

Tröskel saknas.

Detta ökar risken att vatten vid ett eventuellt läckage kan rinna ut och orsaka fuktrelaterade skador i angränsande utrymmen/konstruktioner. Risken för större skador bedöms dock som mindre då kringliggande konstruktioner är av fukttåligare material.

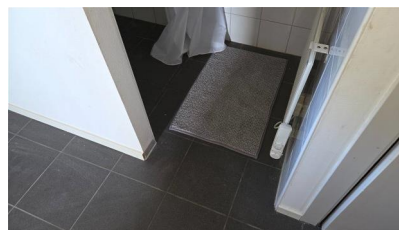
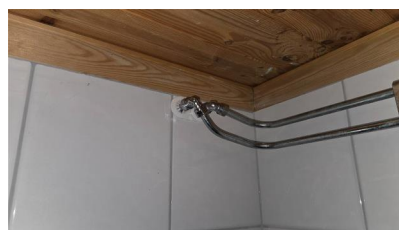
Källarplan / Duschutrymme

- Rörgenomföring i vägg i duschzon.
- Tätskikt sticker ut under klämringen i golvbrunnen.
- Bristfälligt golvfall i utrymmet.
- Fönster nära dusch.

Detta innebär en ökad risk för fuktrelaterade skador i omkringliggande konstruktioner som följd. Risken för större skador bedöms dock som mindre då större delen av kringliggande konstruktioner är av fukttåligare material.

- Tröskel saknas.
- Läs vidare om detta under "Källarplan-Toalett".
