# Besiktningssprotokoll

Anticimex Försäkringsbesiktning i samarbete med Fastighetsbyrån

Fastighetsbeteckning: Rudan 4	
Fastighetsadress: Runda vägen 14	
Postnummer: 81193	Ort: Sandviken

Besiktningdatum: 2026-05-21	Protokollnummer: 69697232
Temperatur: 19 °C	Väderlek: Klart
Tekniker: Tony Harström	
E-post: tony.harstrom@anticimex.se	
Kontor: Gävle	
Närvarande: Uppdragsgivare. Dotter till uppdragsgivare.

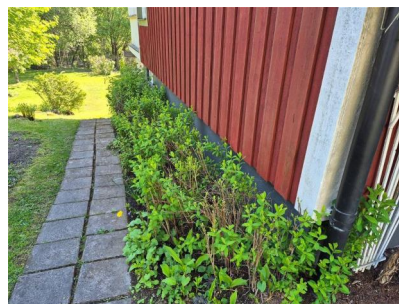
Viss växtlighet finns i anslutning till grundmuren om på fasaden. För att minska fuktbelastningen/skaderisken i intilliggande konstruktioner, rekommenderas att området närmast huset är fritt från växtlighet.

Vissa utedelar till luftvärmepumpar skapar mycket kondensvatten som hamnar mot underliggande/intilliggande fasad och sockel. Detta bidrar till ökar fuktbelastning mot intilliggande konstruktioner.

Om så är fallet även med denna anläggning bör man se till att leda bort vattnet. Observera att besiktning av byggnadens värmesystem eller värmepumpen inte har ingått i uppdraget.

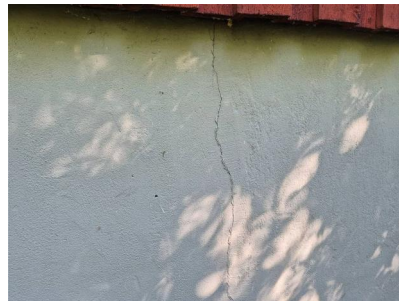
Sprickor finns i sockel.

Dessa bedöms inte ha lett till bakomliggande skador.

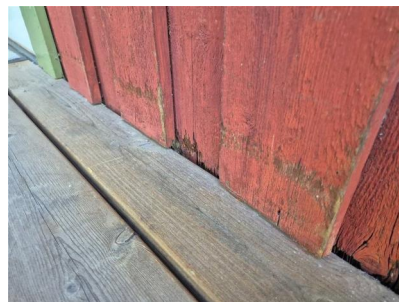
Mindre rötskador finns i nedre delen av fasadpanelen vid altanen på entrésidan. Dessa bedöms inte ha lett till bakomliggande skador, rådet är dock att byta ut skadade brädor.

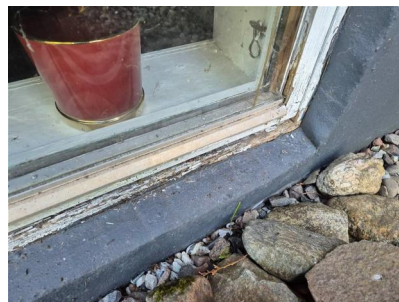
Rötskador observerades i källarfönstret till vänster bredvid entrédörren. Rådet är att antingen laga eller byta ut fönstret.

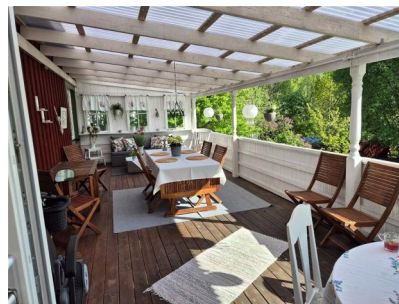
Inglasade uterum / altaner är oftast inte byggda med samma byggstandard som huvudbyggnader. Exempelvis takkonstruktioner bedöms ofta bestå av underdimensionerade takbjälkar med långa spännvidder och ofta liten till ingen taklutning alls. Taken är ofta av plast som lätt spricker och i vissa fall saknas hängrännor/stuprör.

Ett underhållsbehov finns på altanen.

Vintertid bör man tänka på att ta bort snön för att inte bygga upp större snötyngder. Risk kan annars finnas för skador i takmaterial/takkonstruktioner.

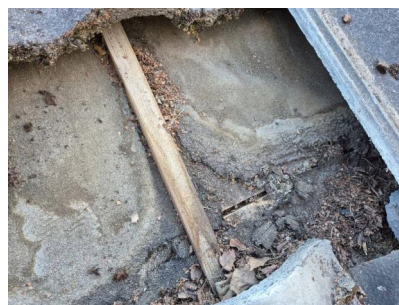
Besiktning av yttertaket har genomförts från marken samt från taket. Vid stickprovsluft av takpannor observerades underlagspapp i varierande skick. Otätheter finns vid rörgenomföringar för expansionskärl/avlufning.

Takpannor, plåtdetaljer och underlagspapp har enligt vår bedömning en begränsad livslängd. Eftersom husets taktäckning bedöms vara äldre samt att brister har observerats, har det ett minskat motstånd mot vatteninträning. Detta i sin tur kan leda till fuktskador på träläkt och vidare ner i underliggande konstruktioner.

Om jag skulle ge exempel på underhåll framöver är taket först i prioriteringsordningen. Genom att byta ut trasiga takpannor/säkerställa att det är tätt vid genomföringar förlänger man takets livslängd, inom uppskattningsvis en 5-årsperiod bör dock takrenovering utföras.

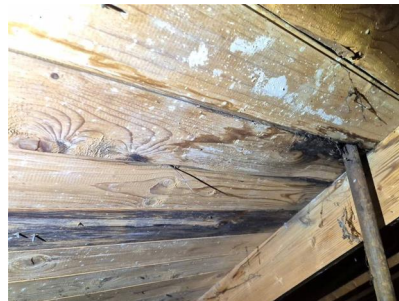
I det äldre vindsutrymmet observerades flera fuktfläckar. Att fuktfläckar finns på en äldre vind är ofrånkomligt enligt min uppfattning. Svårigheten är att kunna avgöra om det är nya eller gamla fläckar.

Eftersom brister observerats på yttertaket finns ökad risk för inläckage. Se även noteringar under "Tak".

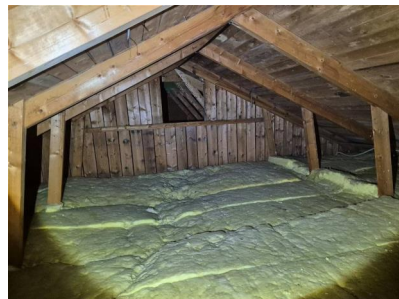
Vid kontroll av besiktad vind uppmättes fuktvärden under kritisk fuktnivå för mikrobiell tillväxt och en normal lukt upplevdes.

Fuktkvoten i underlagstak/takbjälkar uppmättes till ca 8 % (risk för mikrobiell påväxt i furuvirke vid en fuktkvot på ca 17 %).

Övrig vindsyta från murstocken och ut över tillbyggnaden har inte besiktats på grund av att landgång saknas.

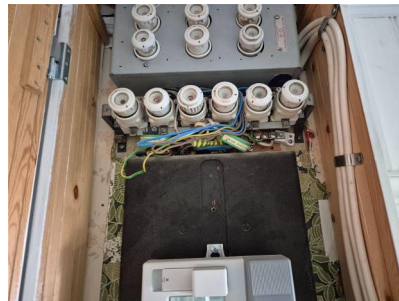
Skyddshölje saknas på delar av el-centralen. Kontakta en elektriker för kontroll och åtgärd.

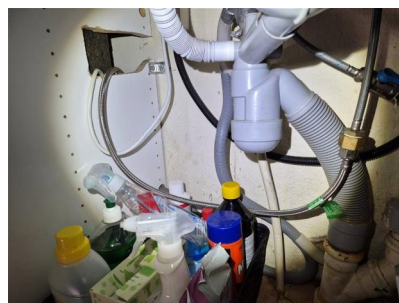
I diskbänkskåpet bör vattenledningar klamras bättre.

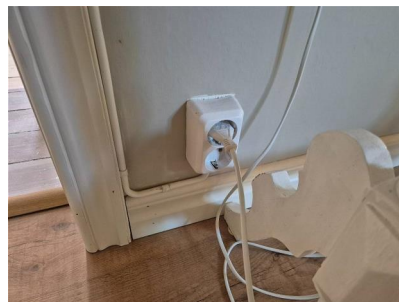
Vid stickprovskontroll av jordade eluttag noterades en felkoppling.  
Kontakta en elektriker för kontroll och åtgärd.

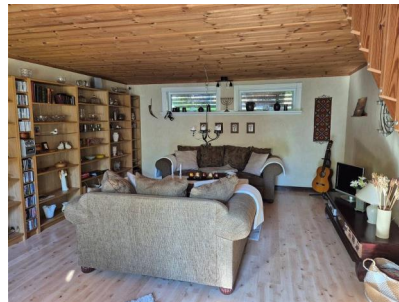
Källarväggarnas utvändiga fuktskydd i hela souterrängkällaren är äldre vilket medför att systemet kan ha nedsatt funktion. Detta ökar risken för invändiga fuktskador i källaren.

I "Gillestugan" finns en uppreglad golvkonstruktion på betongplattan samt en utreglad väggkonstruktion på insida källarytterväggar. En utreglad väggkonstruktion finns även i "Förrådet" i den äldre byggnaden.

På grund av naturlig fuktpåverkan finns alltid mer eller mindre risk för fuktskador och mikrobiella skador i de allra flesta grundläggningar beroende på hur det är uppbyggda. En svagt avvikande doft upplevdes i

Vid stickprovskontroll av konstruktionen i "Gillestugan" uppmättes relativ fuktighet till ca 81 % i ytterväggkonstruktionen (risk finns för mikrobiell tillväxt om den relativa fuktigheten (RF) i den omgivande luften är över 75 %).

Vid stickprovskontroll av konstruktionen i "Förrådet" uppmättes relativ fuktighet till ca 85 % i ytterväggkonstruktionen.

Rekommendationen är att på sikt kontakta en fackman/sakkunnig för att demontera de utreglade/uppreglade konstruktionerna. Därefter rengörs och uttorkas väggar/betongplatta.

Vid eventuell återställning bör man tänka på att använda genomsläppliga material. Exempelvis klinkergolv, textilmatta för källare, putsade väggar som målas med kalk- silicatfärger. Vill man fördjupa sig finns också alternativ med undertrycksventilerade golv/väggkonstruktioner, exempelvis "Nivell", "Platon" etc

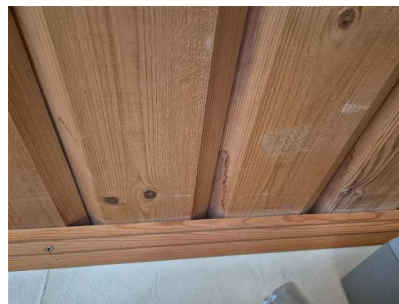
Förutom vad som beskrivs under "Allmänt" observerade jag några fuktfläckar på innertaket ut mot gavelväggen. Detta bedöms vara gamla fläckar.

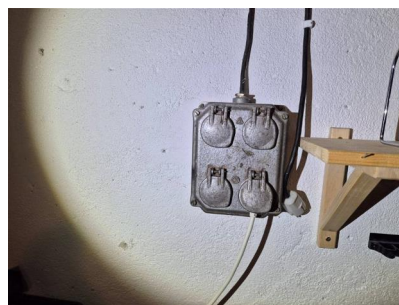
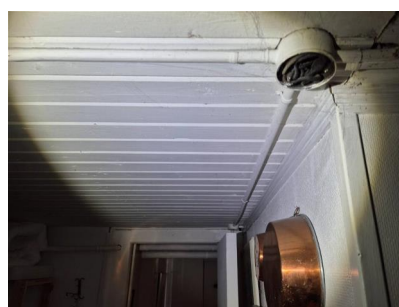
I den äldre delen av soutterängkällaren förekommer äldre elinstallationer. äldre. Vidare observerade jag ett 220v el-uttag i metallutförande samt en lös el-kabel i pannrummet

Äldre elanläggningar och elkablar är en säkerhetsrisk som kan orsaka både personskador och brand.

Kontakta en elektriker för kontroll och åtgärd.

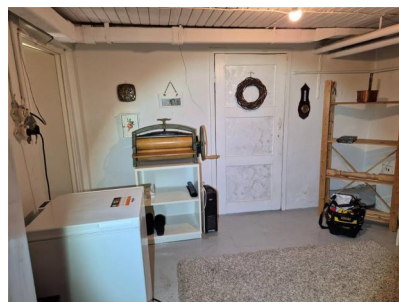
I den äldre källardelen förekommer sprickor i betongplattan/väggar. Antagligen har sättningar uppstått i huset genom åren vilket i kombination med en troligvis tunn betongplatta orsakat sprickorna. Detta bedöms inte ha lett till några bakomliggande skador. Se även noteringar under "Allmänt" i "Soutterängplan / tillbyggnad".

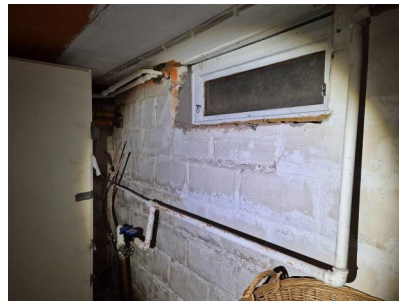
Vattenrör är inte fixerade vid vattenmätaren. När vattenrör inte är fixerade kan kopplingarna lossna pga vibrationer med läckage som följd. Detta bör åtgärdas.

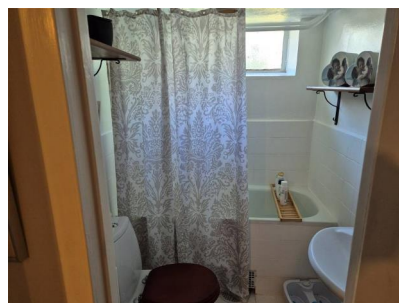
Våtrummet är en äldre konstruktion, då omkringliggande konstruktioner består av betong, är skaderisken i händelse av utströmmande vatten liten. Upplysning framkom om att våtrummet inte används.
