# Besiktningsprotokoll

Anticimex Försäkringsbesiktning i samarbete med Fastighetsbyrån

| Fastighetsadress:<br>Gamla Göteborgsvägen 10 | |

| Besiktningsdatum:<br>2026-05-21 | Protokollnummer:<br>69705538 |

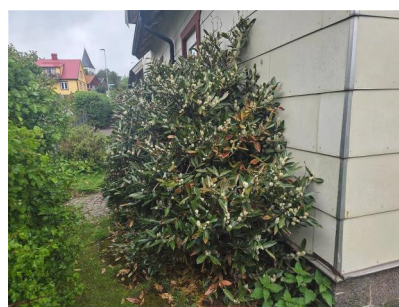
Växter finns i anslutning till byggnaden.

Marken mot norr är högt upp mot huset där det även finns en gjuten ränna där vatten från stuprören rinner.

Ovanstående noteringar medför risk att fukt stannar kvar i väggarna.

Detta kan i sin tur orsaka invändiga fuktskador. Växternas rötter kan också skada grundmuren och sätta dräneringsledningen ur funktion.

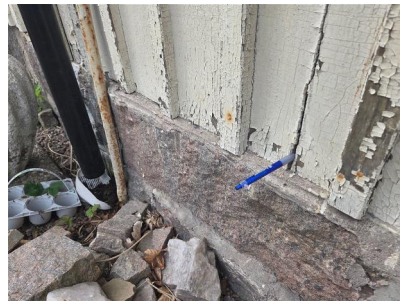
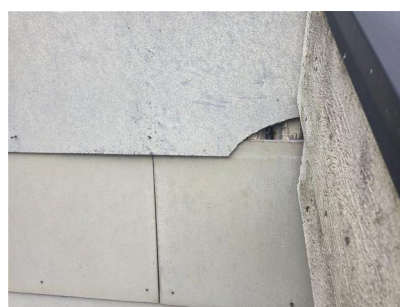
Träfasader är i dåligt skick. Enstaka sprickor och otätheter noteras. Lokalt är sockeln utanför fasadlivet så ett "hyllplan" bildas. Otätheter noteras i eternitfasaden på flertalet ställen.

Bristerna medför ökad risk att vatten kan tränga ner i bakomliggande konstruktion med fuktrelaterade skador som möjlig följd.

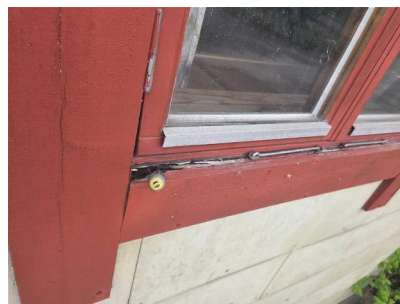
På gaveln mot norr saknas fönsterbleck och tröskelbleck saknas till entrédörrar ut mot vägen, rötskador noteras i bakomliggande konstruktioner.

Altandörr på gaveln mot norr är rötskadad.

Kontakta fackman för kontroll samt eventuella åtgärder.

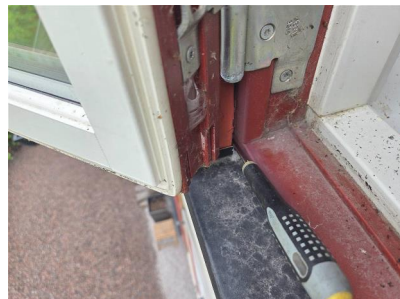
Otätheter noteras vid fönsterbleckens anslutning mot fasaden. Överbleck saknas över ett fönster mot väster.

Bristerna medför ökad risk att vatten kan tränga ner i bakomliggande konstruktion med fuktrelaterade skador som möjlig följd.

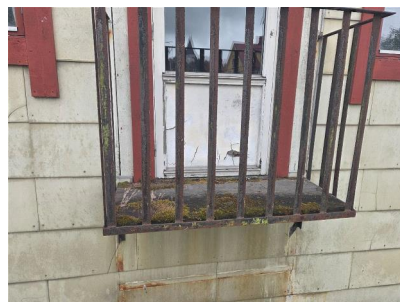
Balkongen mot norr bör rivas för att förhindra skador/olyckor.

Kontakta fackman för rivning. I samband med detta bör omkringliggande konstruktioner kontrolleras för eventuella skador.

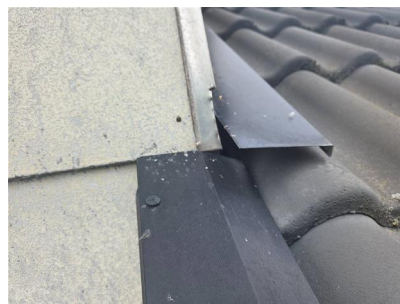
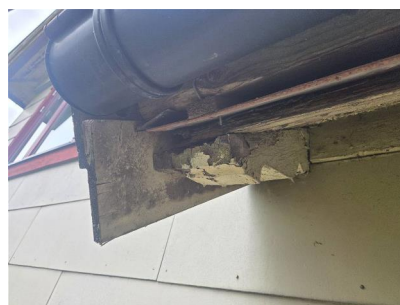
Taket har ett äldre underlagstak av eternit.  
Läkt är monterat genom eternittaket innan nyare betongpannor monterats.  
Otätheter noteras mellan kupans plåtbeslag och betongpannorna.  
nocktätning finns inte.  
Rötskador noteras i vissa vindskivor.  
Äldre rötskador noteras i takutsprång, dessa är troligtvis sedan innan taket lades om.

Takpannor, plåtdetaljer och underlagstak har en begränsad livslängd.  
Eftersom husets taktäckning har noterade brister och ett underlagstak av äldre eternityttertak ökar risken för vatteninträngning. Detta i sin tur kan leda till fuktskador i underliggande konstruktioner.

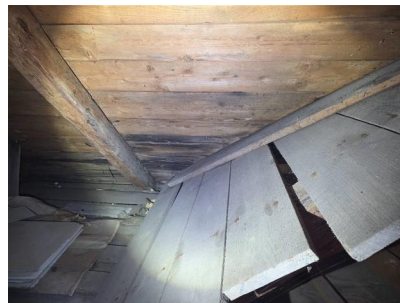
Vid rännalden mot öster noteras missfärgningar på underlagstaket med förhöjda fuktindikationer.

Vindsutrymmet i kupan kunde inte inspekteras i sin helhet då trånga passager finns och landgångar saknas.

Kontakta fackman för kontroll av orsak och omfattning av de förhöjda fuktindikationerna. I samband med detta kan med fördel utrymmet ovanför kupan inspekteras om den görs tillgänglig.

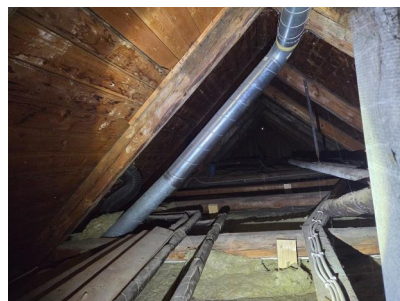
Det noterades att ett ventilationsrör i utrymmet är oisolerat.

Oisolerade ventilationsrör i ett kallt utrymme medför risk för kondensbildning i rören vilket kan leda till fuktrelaterade skador i angränsande byggnadsdelar.

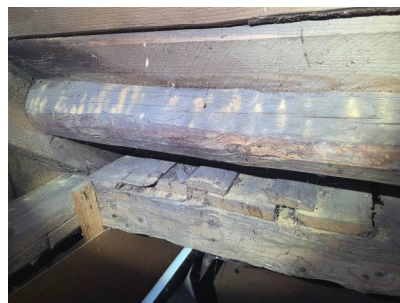
Spår av strimmig trägnagare noteras.

Strimmig trägnagare är en träskadeinsekt som lever i trä med förhöjd fuktighet, så länge angreppen är ringa finns det ingen fara med träkonstruktionens bärighet.

Aktiva angrepp visar sig genom att trämjöl faller ned från träet och bildar högar på underlaget.

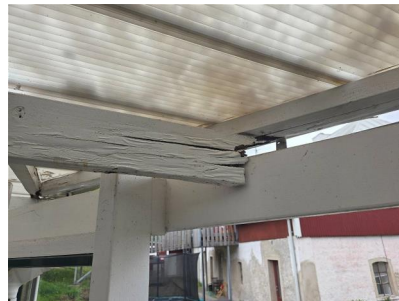
Rötskador finns i konstruktioner.

Kontakta fackman för kontroll samt åtgärder.

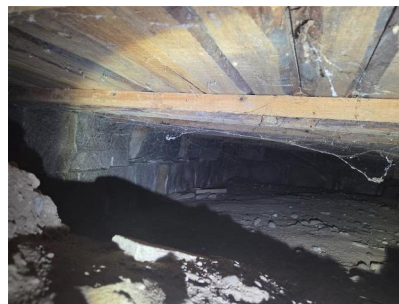
Torpargrunden är inte inspekterbar då lucka in till utrymmet inte finns. Dock kunde man titta in i utrymmet via en ventil i det utvändiga källarutrymmet.

Via ventilen kunde fuktkvoten i närliggande trädetaljer uppmätas till mellan 17- 18%.

Risk för mikrobiell tillväxt föreligger om den relativa fuktigheten i den omgivande luften är över 75% vilket i gran- och furuvirke motsvarar en fuktkvot på ca 17%. Vid en långvarig fuktkvot på >28% finns risk för rötskador.

Torpargrunder med bjälklag av organiskt material har ofta fuktskador på grund av naturlig fuktpåverkan. Detta kan resultera i mikrobiella skador (angrepp av mikroorganismer) och, i värsta fall, rötskador. Mikrobiell lukt kan då spridas till boendemiljön.

Vi rekommenderar en fördjupad undersökning för att ta reda på om skador finns och bedöma orsak och omfattning.

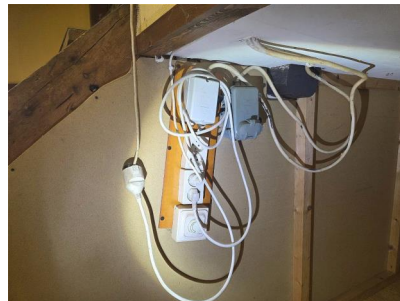
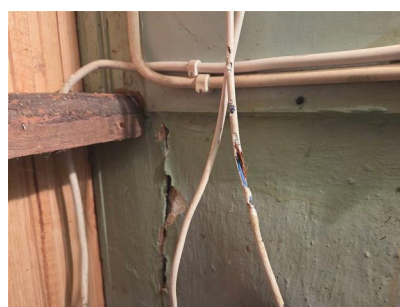
Elen i huset har en del brister som bland annat:

- Delar av elen i huset är äldre.
- Gnagare eller likande har ätit på elkabel ner till den invändiga källarutrymmet.
- Ojordat eluttag finns i köket.
- Trasigt eluttag noteras i vardagsrum.
- Eluttaget i dusch/toalett på övre plan saknar skyddsjord.
- 3-fasuttag av metall finns.

Kontakta elektriker för kontroll och åtgärder.

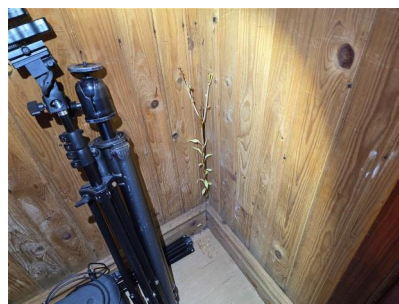
Växtlighet kommer upp vid golv-/väggvinkeln vid ytterväggen ut mot vägen.

Kontakta fackman för kontroll av omfattning.

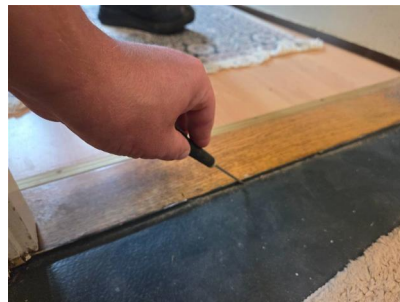
Bristfälligt golvfall noteras, bland annat finns en mindre kant in mot duschen som är högre än tröskeln.  
Otätheter noteras i golvet våtrumsmatta vid anslutningen mot tröskeln.  
Rör genomföringar finns i golvet vid golv-/väggvinkeln.  
Golvbrunnen är äldre.

Bristerna medför ökad risk att vatten kan tränga ner i bakomliggande konstruktion med fuktrelaterade skador som möjlig följd.

Vid fuktindikering i utrymmet kunde inga förhöjda indikationer påvisas.

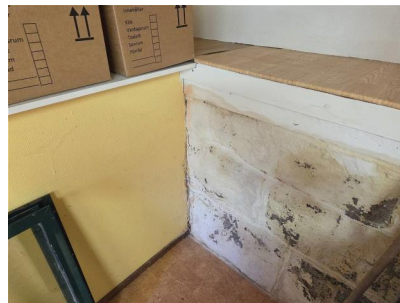
Vid inträde i utrymmet kunde en avvikande lukt upplevas.  
På gavelväggen finns uppreglade konstruktioner där missfärgningar noteras.

I missfärgningar i trädetaljer såsom golvlist mm. kunde fuktkvoter över 28% noteras.

Risk för mikrobiell tillväxt föreligger om den relativa fuktigheten i den omgivande luften är över 75% vilket i gran- och furuvirke motsvarar en fuktkvot på ca 17%. Vid en långvarig fuktkvot på >28% finns risk för rötskador.

För att utreda orsaken till och omfattningen av de förhöjda fuktkvoterna samt den avvikande lukten rekommenderas att en fördjupad undersökning utförs.

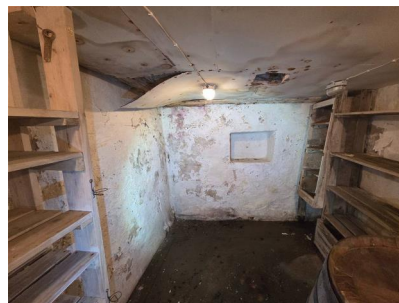
Avvikande lukt kunde upplevas i utrymmet.  
Rötskador noteras i bjälklag där fuktkvoter på över 28% kunde noteras, rötskador finns även i trädetaljer i kontakt med väggar och golv.  
Fritt vatten finns på golv.  
Spillning noteras från vad som troligtvis är rått.  
Se vidare under rubriken "Insamling av upplysningar och handlingar".

Risk för mikrobiell tillväxt föreligger om den relativa fuktigheten i den omgivande luften är över 75% vilket i gran- och furuvirke motsvarar en fuktkvot på ca 17%. Vid en långvarig fuktkvot på >28% finns risk för rötskador.

Det rekommenderas att en fördjupad undersökning utförs för att bedöma orsak och omfattning av ovanstående noteringar.

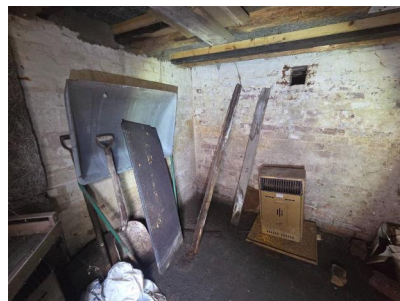
Avvikande lukt kunde upplevas i utrymmet.  
Marken i utrymmet är blöt.  
Träskyddsbehandlat virke noteras i form av bland annat golvbjälkar som går in i grundmuren.  
Organiskt material finns i kontakt med marken där rötskador noteras.

Fuktkvoten uppmättes i bjälklagets trädetaljer till mellan 22-24%.

Risk för mikrobiell tillväxt föreligger om den relativa fuktigheten i den omgivande luften är över 75% vilket i gran- och furuvirke motsvarar en fuktkvot på ca 17%. Vid en långvarig fuktkvot på >28% finns risk för rötskador.

Det rekommenderas att en fördjupad undersökning utförs för att bedöma orsak och omfattning av ovanstående noteringar.
