# Besiktningssprotokoll

Anticimex Försäkringsbesiktning i samarbete med Fastighetsbyrån

Fastighetsbeteckning: Kantarellen 1	
Fastighetsadress: Hallblommagatan 7	
Postnummer: 69271	Ort: Kumla

Besiktningdatum: 2026-05-12	Protokollnummer: 69687473
Temperatur: 7 °C	Väderlek: Mulet
Tekniker: Stefan Strähle	
E-post: stefan.strahle@Anticimex.se	
Kontor: Örebro	
Närvarande: Fastighetsägare

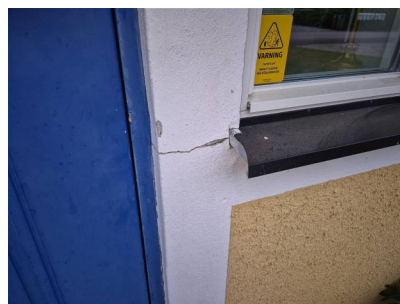
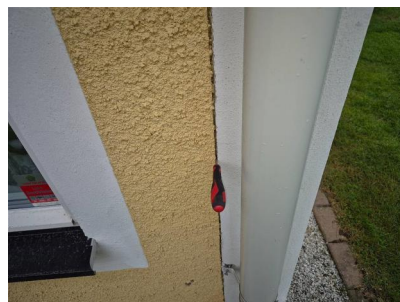
Enstegstädat putsad fasad mot träregelstomme har skador. Otätheter/sprickor finns på fasaden vid fönster-/dörranslutningar samt balkonganslutningar.

Yttreväggskonstruktionen med en odränerad putsad fasad på en isolering som har en bakomliggande skiva av organiskt material är ur fuktsynpunkt en riskabel konstruktion. Om fukt kommer in i väggkonstruktionen har den svårt att torka ut, vilket kan orsaka fuktskador i bakomliggande konstruktion. Risk för inträngning av fukt är störst vid otätheter runt fönster/dörrar, balkonganslutningar samt vid sprickor i putsen. Risken för skador ökar på fasader mot väderutsatta lägen.

Vi rekommenderar en fördjupad undersökning för att bedöma orsak och omfattning.

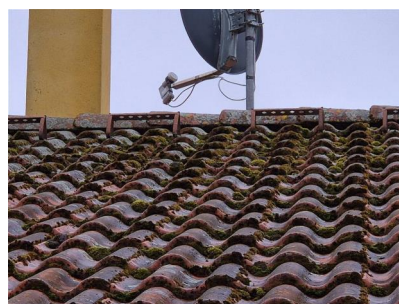
⚠ Mosspåväxt finns på takpannor.

Mossa som växer på taket kan leda till att taktäckningen har ett minskat motstånd mot vatteninträning. Detta i sin tur kan leda till fuktskador på träläkt och takkonstruktionen vilket kan resultera i mikrobiella skador (angrepp av mikroorganismer).

För att öka livslängden på taket rekommenderas att mossan tas bort från takpannorna.

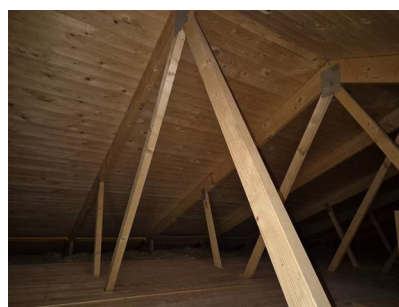
✓ Vid kontroll av vinden uppmättes fuktvärden under kritisk fuktnivå för mikrobiell tillväxt och en normal lukt upplevdes. Fuktkvoten i underlagstak/takbjälkar uppmättes vid besiktningstillfället till 7,8 %. Detta värde varierar dock under året beroende på årstid och utomhusklimat.

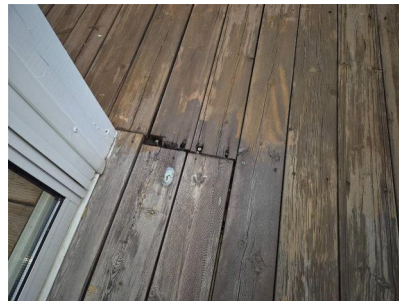
Mindre rötskador finns på altan.

Rötskador i altan och är ett tecken på bristande fuktskydd och hög fuktpåverkan.

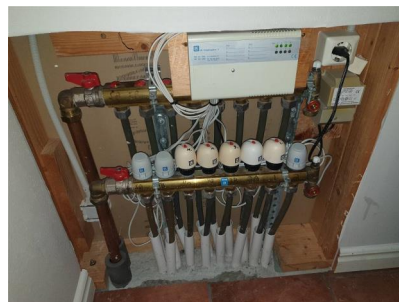
Rörslits saknar vattentät botten.

En rörslits ska ha en vattentät botten och vara försedd med skvallerrör. När det saknas ökar risken för att ett läckage inte upptäcks i tid. Det kan leda till fuktskador i omkringliggande konstruktioner.

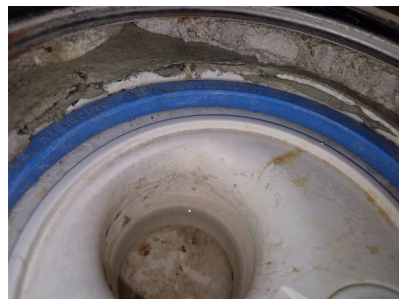
Tätskikt är felmonterat i golvbrunnen.

När tätskikt är felmonterat i golvbrunnen innebär det risk för fuktskador. Vatten kan tränga ner i omkringliggande konstruktioner med fuktrelaterade skador som följd.
