Anticimex Överlåtelsebesiktning av småhus - nivå 2

Fastighetsbeteckning: FORS 1:230	
Fastighetsägare: Kungsbacka Kommun	
Fastighetsadress: Klarinettvägen 8	
Postnummer: 434 47	Ort: Kungsbacka

Besiktningdatum: 2026-05-20	Protokollnummer: 69709877
Temperatur: 13 °C	Väderlek: Halvklart
Tekniker: Tobias Larsson	
E-post: tobias.larsson@anticimex.se	
Kontor: Göteborg	
Närvarande: Fastighetsmäklare

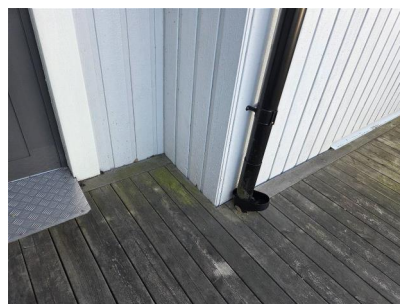
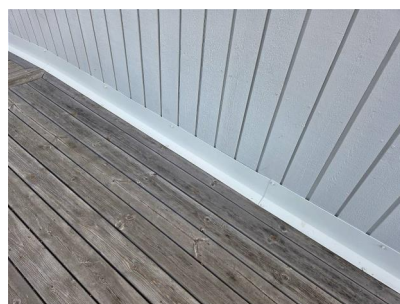
Utvändigt / Fasad

Fasadpanel avslutas bakom trall samt plåt lokalt.

Att fasadpanel avslutas bakom trall/plåt är något man får ta hänsyn till vid framtida målning/underhåll för att kunna måla fasadpanelen i sin helhet.

Vidare noteras att fasadpanelen kring passage mellan fastigheter är i visst behov av målning/underhåll på baksida.

För att öka livslängden på fasadbeklädnaden rekommenderas målning och underhåll.

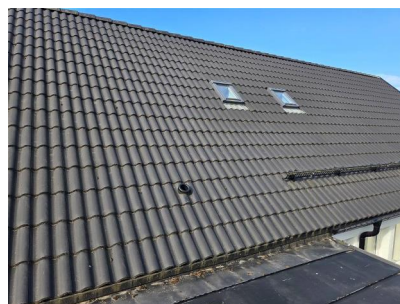
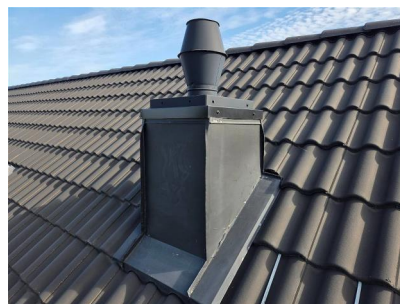
Utvändigt / Tak

Enstaka äldre plåtdetaljer på yttertaket är inte utbytta i samband med takreningen och påvisar vissa färgsläpp/mindre rostpåverkan.

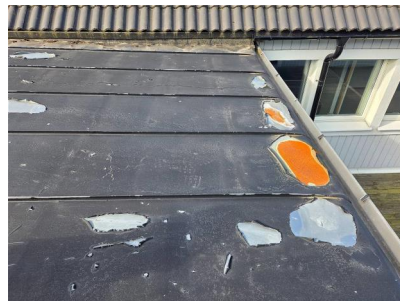
Utvändigt / Tak (plåt)

Plåttaket som är äldre påvisar färgsläpp samt lokala rostangrepp ut mot takfot där det bedöms vara en något bristfällig lutning varpå fritt vatten kan bli stående.

Brister i taktäckningen kan leda till att regn- eller smältvatten tränger ner i underliggande takkonstruktion och orsakar fuktskador.

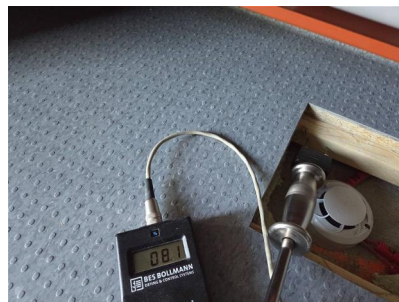
Entréplan / Allmänt

Undertrycksventilerad golvkonstruktion.

Kontroll av konstruktion har utförts via befintlig inspektionslucka i golv samt i yttervägg i sovrum 1. Fuktkvot uppmättes till 8,1 % i golvregel samt 14,9 % i väggregel. Vidare noteras en del organiskt material i golvkonstruktion liggandes mot betongplatta.

En förutsättning för att installationen ska uppfylla sitt syfte är att fläkten är i kontinuerlig drift samt att tryckförhållandena i bostaden eller golvkonstruktionen inte förändras. Sker förändring av installationen medför detta en ökad risk för följdskador.

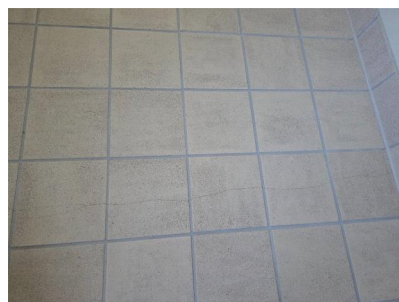
Entréplan / Hall

Sprickor i klinkerplattor som släppt från underlaget noteras.

Sannolikt har detta uppstått pga olika konstruktioner mellan byggnader där delning i betongplatta/skivor finns.

Klinker som släppt bedöms inte kunna leda till skada men istället innebär en ökad risk för att plattor kan spricka vid hård punktbelastning.

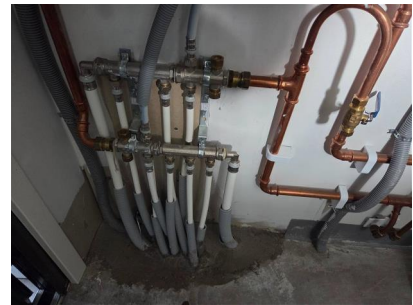
Entréplan / Teknikrum (ingång utifrån)

Fördelare saknar vattentät botten.

En fördelare bör ha en vattentät botten och vara försedd med skvallerrör. När det saknas ökar risken för att ett läckage inte upptäcks i tid. Det kan leda till fuktskador i omkringliggande konstruktioner.

Förslagsvis kan ett aktivt fuktskydd (vattenlarm) installeras för att underlätta upptäckten av eventuella läckage.
