Besiktningssprotokoll

Anticimex Försäkringsbesiktning i samarbete med Fastighetsbyrån

Fastighetsbeteckning: Kroken 1:5	
Fastighetsadress: Krokstrand Västby 1	
Postnummer: 45293	Ort: Strömstad

Besiktningdatum: 2026-05-20	Protokollnummer: 69702869
Temperatur: 18 °C	Väderlek: Sol.
Tekniker: Per-Niklas Zakariasson	
E-post: per-niklas.zakariasson@anticimex.se	
Kontor: Uddevalla	
Närvarande: Fastighetsägare.

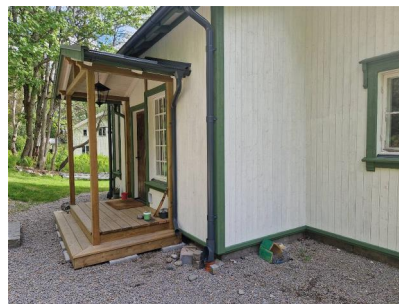
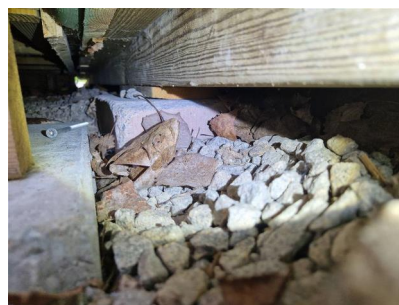
Utvändigt / Plintgrund under entréhall

Plintgrunden under entréhall är inte besiktningssbar på grund av låg höjd.

När ett bjälklag av organiskt material är placerat nära markytan kan ett för fuktigt klimat och fuktrelaterade skador uppkomma.

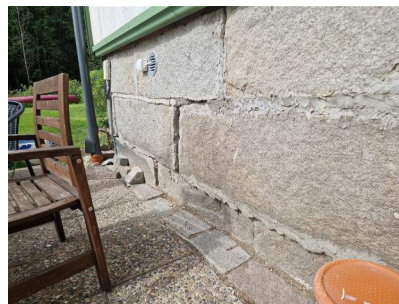
Utvändigt / Sockel

Förskjutningar finns i sockel av granitblock.

Det är vanligt förekommande att ett hus har satt sig byggt i början av 1900-talet eller tidigare. Det är svårt att göra en bedömning då man ofta behöver kontrollera eventuella sättningar över tid. Inga brister noterades som tyder på en pågående sättning.

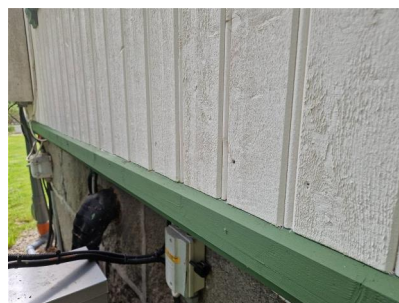
Utvändigt / Fasad

Otättheter mellan fasad och offerbräda.

Det är viktigt att säkerställa att inte vatten blir ståendes mellan fasadpanel och offerbräda, detta för att undvika skador.

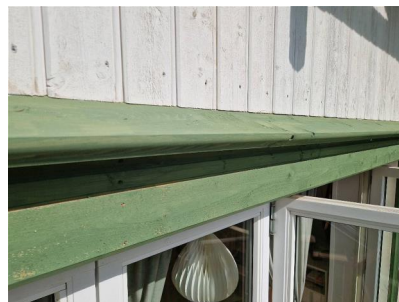
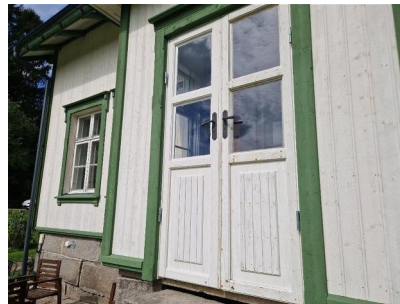
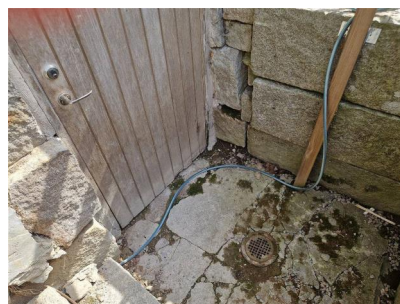
Utvändigt / Dörrar

- Otättheter mellan överbräda och fasad.
- Dörr vid veranda är i behov av underhåll.
- Källardörren är i ett sämre skick och utvändigt brunn är högt placerad och betonggjutningen har spruckit.

Det är viktigt att säkerställa att inte vatten blir ståendes mellan fasadpanel och droppbräda, detta för att undvika skador.

Det rekommenderas att dörren underhålls och målas för att undvika skador.

Det rekommenderas att brunnen sänks och att betonggjutningen byts ut via fackman för att undvika att dörr och karm vattenbegjuts.

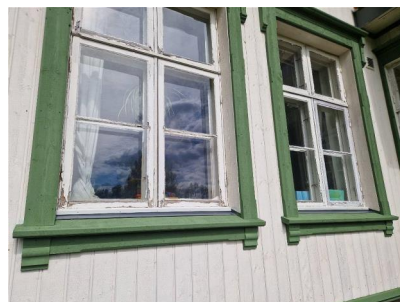
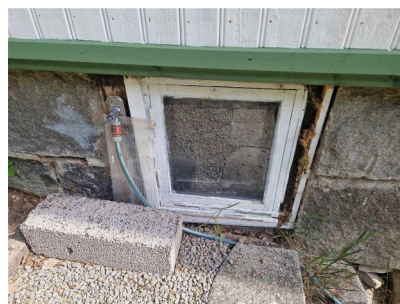
Utvändigt / Fönster

Fönster är i behov av renovering.
Otät insättning av ett källarfönster.

Renovering av fönster rekommenderas via en fackman.

Det rekommenderas även att otätheter byggs bort vid källarfönster.

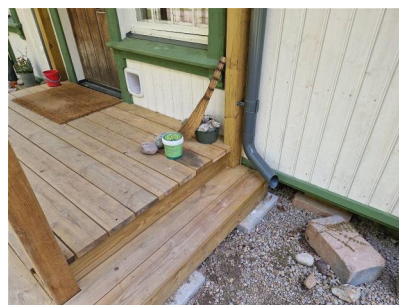
Utvändigt / Hängrännor / Stuprör

Takavvattning från entrétak leds inte undan.

Det är lämpligt att leda undan vatten för att undvika att vattenbegjuta intill huset.

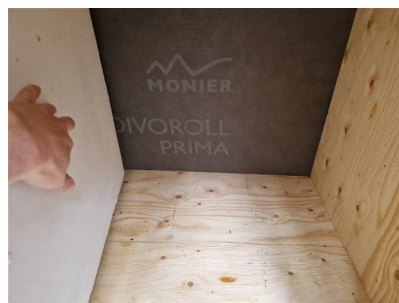
Utvändigt / Vind

- Vinden var inte åtkomlig då en vindduk är satt ovan inspektionsluckan.
- Vindsbjälklaget har tilläggsisolerats.

När ett vindsbjälklag tilläggsisolerats kan klimatet påverkas negativt, främst under vinterhalvåret när utrymmet är kallt. Det är vanligt förekommande att inomhusluft tar sig till utrymmet via konvektion och kondenserar mot kalla ytor. Detta kan leda till uppfuktning av underlagstakets insida och mikrobiella skador.

Det rekommenderas att vindduken tas bort vid luckan och att en kompletterande besiktning utförs. För att kunna utföra en besiktning behöver en landgång finnas.

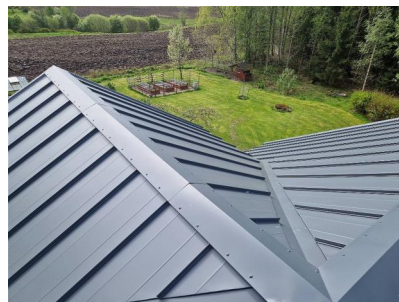
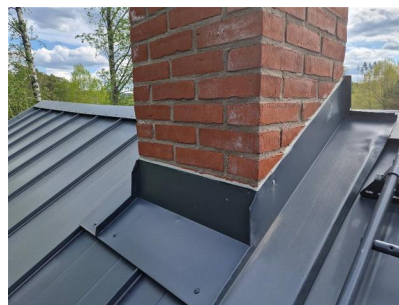
Utvändigt / Tak

Kransplåten är inte infällt i skorstenen.

Det är viktigt att säkerställa att den fog som finns mellan plåt och tegel är tät, detta för att undvika att läckage och underliggande skador.

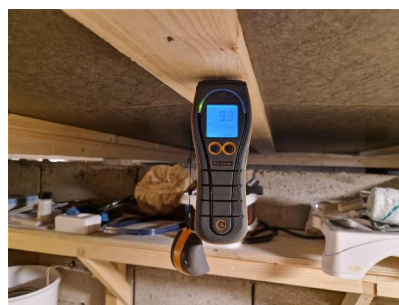
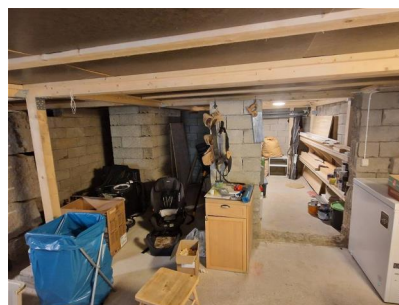
Grovkällare / Allmänt

- Vid kontroll av grovkällaren uppmättes fuktkvoten till 9-10% i blindbottenbräda, normal lukt upplevdes i utrymmet. Risk för mikrobiell tillväxt föreligger om fuktkvoten överstiger 17%.
- Nuvarande ägare avfuktar utrymmet via en kondensavfuktare.

Det är viktigt att säkerställa ett torrt klimat i utrymmet för att undvika fuktrelaterade skador. Den avfuktare som finns installerad verkar fungera bra och det rekommenderas att utrymmet avfuktas fortsättningsvis.

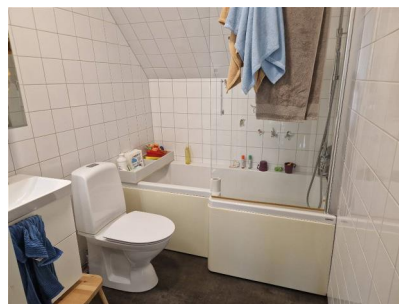
Entréplan / Badrum/Wc

Inget att notera.

Fuktindikering utfördes i utrymmet utan anmärkning.

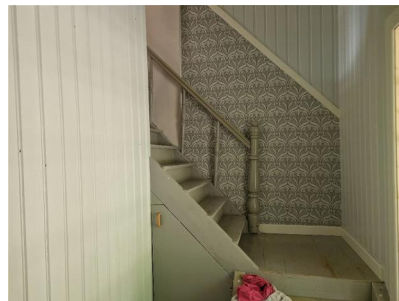
Entréplan / Trappa

Fallskydd saknas i del av trappan.

Avsaknad av fallskydd kan medföra personskada.

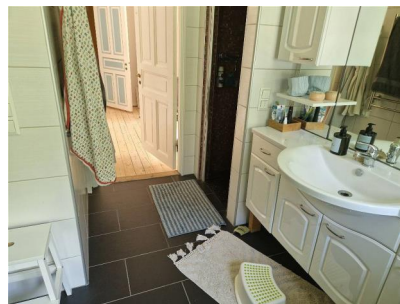
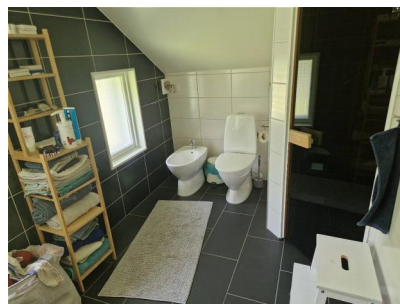
Övre plan / Våtutrymme med dusch, toalett och bastu

- Bristfälligt golvfall utanför duschzon.
- Avloppsstos vid tvättmaskin är placerad för nära vägg.

Enligt dagens branschregler skall hela golvytan luta mot brunnen och en avloppsstos skall vara placerad minst 60mm från vägg. Det är viktigt att vidtas aktsamhet för att undvika att vattenbegjuta golvytan utanför duschen. Att åtgärda dessa brister sker vid en eventuell framtida renovering.
