Besiktningssprotokoll

Anticimex Försäkringsbesiktning i samarbete med Fastighetsbyrån

Fastighetsbeteckning: Tofta 1:36	
Fastighetsadress: Rannevägen 23	
Postnummer: 43295	Ort: Varberg

Besiktningdatum: 2026-05-22	Protokollnummer: 69722898
Temperatur: 13 °C	Väderlek: Sol och moln
Tekniker: Martin Bystedt	
E-post: martin.bystedt@Anticimex.se	
Kontor: Halmstad	
Närvarande: Fastighetsägaren

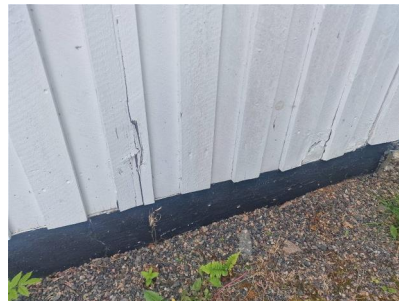
-Träfasaden avslutas bitvis innanför/mot sockeln.
Rötskador och torrsprickor förekommer lokalt i träpanelen.
Överbleck finns inte ovanför el-skåpet.

Bristerna kan leda till mer omfattande fuktrelaterade skador i fasaden samt i bakomliggande konstruktioner.

-Vattenutkastarna är inte frostsäkra.

När vattenutkastaren inte är frostsäker ökar risken för att den kan frysa sönder och orsaka vattenskada.

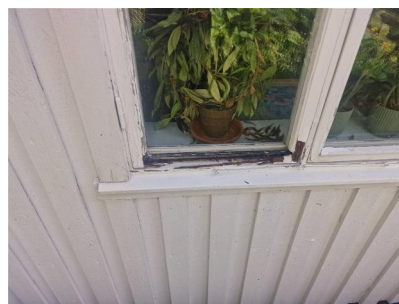
Fönster mot öster samt söder är kraftigt rötskadade.

Det rekommenderas att kontakt tas med fackman för kontroll av omfattning av de rötskador som noterats samt för bedömning av lämpliga åtgärder.

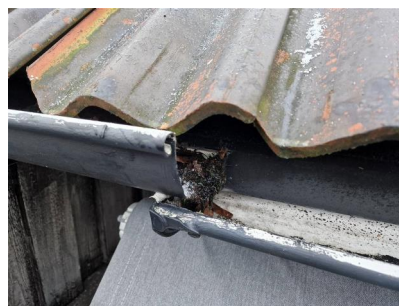
Lövsilar finns inte till stuprören.
Mindre skräp finns i hängrännor.
Överlappet mellan hängrännorna intill uterummet är bristfälligt utförd.

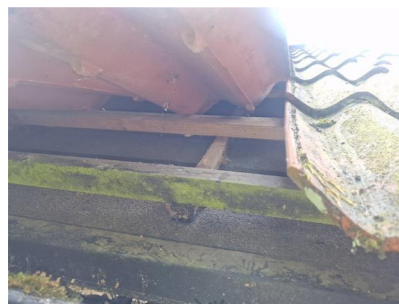
Taket är troligtvis från 1991.
Nocktätning finns inte mellan nockpannor och övre pannraderna.
Enstaka takpannor i vinkelrännorna ligger inte i sitt rätta läge.

Brister i utvändiga taktäckningen kan leda till att regn- eller smältvatten tränger ner i underliggande takkonstruktion och orsakar fuktrelaterade skador.

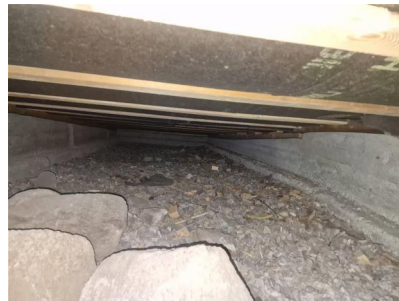
Tillbyggnadsdelen är grundlagd med krypgrund och nås via en lucka i grundmuren mot söder. På marken av makadam noterades en del byggspill av organiskt material. Syllan av obehandlat virke är placerad på en fuktspärr av tjärpapp mot den gjutna grundmuren. Blindbotten är av asfaboard och obehandlade blindbottenläkt. Fuktkvoten uppmättes stickprovvis i träkonstruktionerna till mellan 15-16 %.

Det finns risk för mikrobiell tillväxt om den relativa fuktigheten (RF) i luften är över 75 %, vilket i gran- och furuvirke motsvarar en fuktkvot (FK) på ca 17 %.

Uteluftsventilerade krypgrunder med bjälklag av organiskt material har ofta fuktskador på grund av naturlig fuktpåverkan. Detta kan resultera i mikrobiella skador (angrepp av mikroorganismer) och, i värsta fall, rötskador. Mikrobiell lukt kan då spridas till boendemiljön.

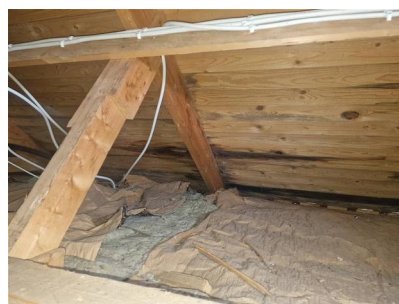
Missfärgningar finns lokalt på underlagstaket, främst åt nordväst.

Vid stickprovvis fuktkvotsmätning mot missfärgningarna uppmättes fuktkvoten till mellan 19-20 %.

Det finns risk för mikrobiell tillväxt om den relativa fuktigheten (RF) i luften är över 75 %, vilket i gran- och furuvirke motsvarar en fuktkvot (FK) på ca 17 %.

För att kontrollera orsaken till och omfattningen av de missfärgningar som noterats rekommenderas att en fördjupad undersökning utförs.

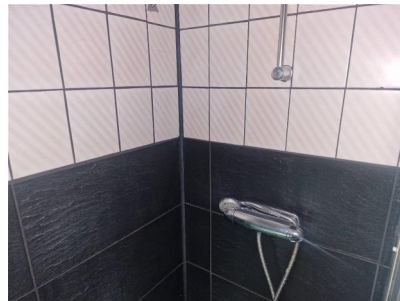
Nytt yt-/tätskikt har delvis monterats på väggen i duschplatsen samt på hela golvet.
Rör genomföringarna i väggen under handfatet är otäta.
Handfatets anslutningsstos sitter under golvnivån.
Golvfallet är lokalt bristfälligt utfört och bomljud noterades.
Golvet utanför duschen saknar avrinning till golvbrunnen på grund av duschväggen.
Golvbrunnen är inte utbytt i samband med renoeringen.
Tätskiktets anslutning i golvbrunnen går inte att inspektera på grund utav klämringen.

Det rekommenderas att kontakt tas med fackman för kontroll av orsak till och omfattning av de brister som noterats samt för bedömning av lämpliga åtgärder.

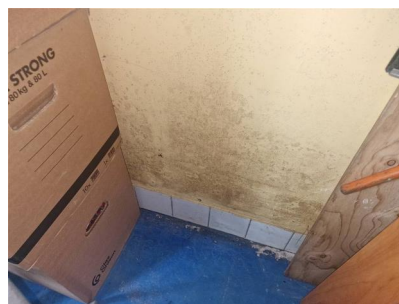
Missfärgningar noterades lokalt på grundmuren med förhöjda fuktindikationer.

Det rekommenderas att kontakt tas med fackman för kontroll av orsak till och omfattning av de skador/brister som noterats samt för bedömning av lämpliga åtgärder.
