Besiktningssprotokoll

Anticimex Försäkringsbesiktning i samarbete med Fastighetsbyrån

Fastighetsbeteckning: Övertånger 35:14	
Fastighetsadress: Övertånger 260	
Postnummer: 790 26	Ort: Enviken

Besiktningdatum: 2026-05-13	Protokollnummer: 69684243
Temperatur: 4 °C	Väderlek: Regn
Tekniker: Per Ljungberg	
E-post: per.ljungberg@anticimex.se	
Kontor: Falun	
Närvarande: Fastighetsägare

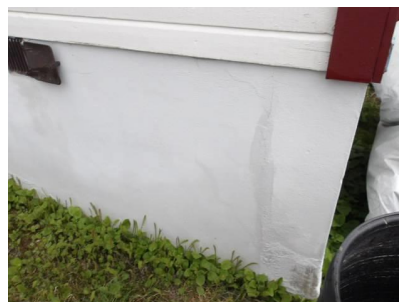
Mindre sprickor finns i sockel.

Dessa bedöms inte ha lett till bakomliggande skador.

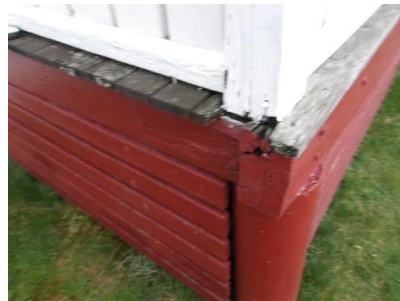
Stolpar på altanen har rötskador, rekommenderar att byta ut stolparna, har man inte kunskapen hur man byter stolparna rekommenderas att kontakta en byggfirma.

Rötskador finns på altan.

Rötskador i stolpar är ett tecken på bristande fuktskydd och hög fuktpåverkan.

Vi rekommenderar en fördjupad undersökning för att bedöma orsak och omfattning.
Kontakta fackman inom byggnation för kontroll och åtgärdsförslag.

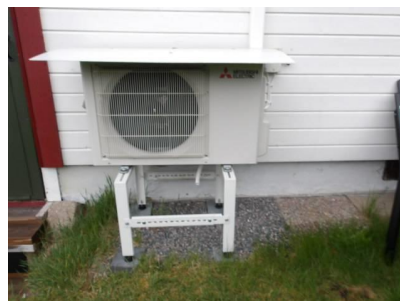
Kondensvatten från luftvärmepumpens utedel leds inte bort från husgrunden.

Detta medför ökad risk för att vatten tränger in i anslutande konstruktioner, vilket i sin tur kan leda till fuktrelaterade skador.
Observera att besiktning av byggnadens värmesystem eller värmepumpen inte har ingått i uppdraget.

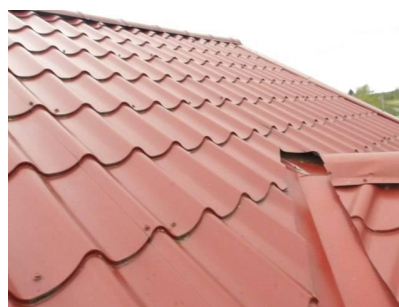
Besiktning av yttertaket har genomförts från mark och anliggande stege.

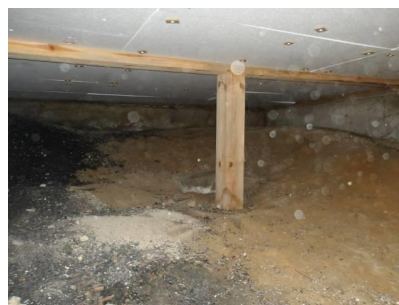
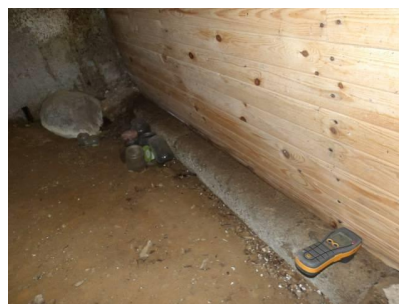
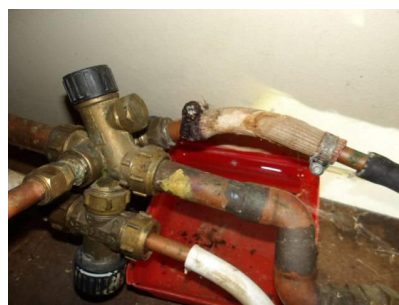
I kryppgrunden finns det organiskt material (trä) mot mark och grundmur, rekommenderar att ta bort trämaterial och städa ur grunden samt täcka marken med åldersbeständig plast för att minska markfuktens påverkan av grunden.

Vid kontroll av konstruktionen i krypgrund uppmättes fuktvärden under kritisk fuktnivå för mikrobiell tillväxt och normal lukt upplevdes.

Golvbjälklaget ovan den uteluftsventilerade krypgrunden riskerar att drabbas av fuktskador på grund av naturlig fuktpåverkan. Detta kan i sin tur leda till mikrobiella skador (angrepp av mikroorganismer) som kan leda till att mikrobiell lukt sprids till boendemiljön.
Fuktkvoten uppmättes till 16 %.

Åldersbeständig plast saknas på marken.

Organiskt material finns i utrymmet.

När man har organiskt material i en fuktig miljö finns en ökad risk för mikrobiell tillväxt (angrepp av mikroorganismer). Detta kan i sin tur leda till att mikrobiell lukt sprids till boendemiljön.

Förhöjda fuktvärden uppmättes i nedre del av träpanel.

Mindre droppläckage vid slangkoppling.
Byt slang.

Montera åldersbeständig plast på markytan för att minska avdunstning.

Rekommenderar att öppna upp nedre del på panel för att kontrollera om det finns bakomliggande skador.

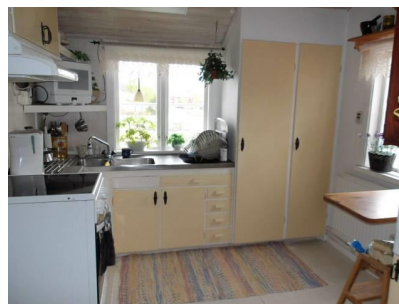
- ✎ Fuktskydd saknas i diskbänksskåp och under kylskåp.

Utan fuktskydd är det svårt att upptäcka läckage från rörledningar. Vatten kan då tränga in i omkringliggande konstruktioner och orsaka fuktskador.

För att upptäcka eventuella läckage, installera ett fuktskydd.
