Besiktningssprotokoll

Anticimex Försäkringsbesiktning i samarbete med Fastighetsbyrån

Fastighetsbeteckning: Stadsön 1:758	
Fastighetsadress: Aspstigen 5	
Postnummer: 95435	Ort: Gammelstad

Besiktningdatum: 2026-05-21	Protokollnummer: 69707646
Temperatur: 15 °C	Väderlek: Sol
Tekniker: John Sandbladh	
E-post: john.sandbladh@anticimex.se	
Kontor: Piteå	
Närvarande: Säljare

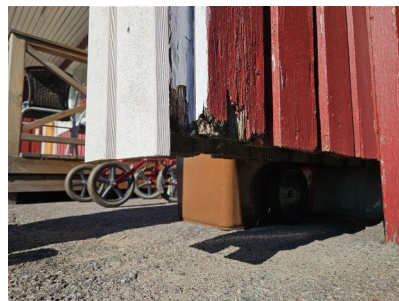
Utvändigt / Fasad

- Träkonstruktioner är i behov av målning/underhåll.
- Rötskador förekommer i nederkant av panel och vissa partier är i behov av byte.

- Äldre vattenutkastare.

För att öka livslängden hos träkonstruktioner rekommenderas målning och underhåll.

Vid ommålning bör rötskadade partier bytas ut.

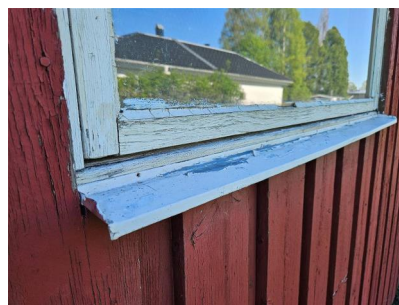
Utvändigt / Fönster

Äldre fönster är i behov av målning/underhåll.

För att öka livslängden på fönster rekommenderas målning och underhåll.

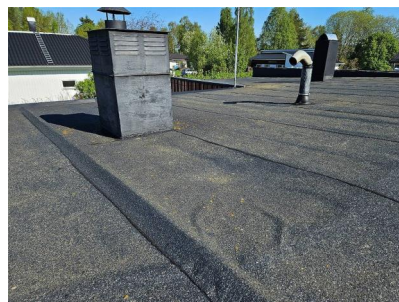
Utvändigt / Tak

Vid besiktning av yttertaket noterades lokala rötskador i underlagstaket i anslutning till ventilationsstosen. Denna typ av skada kan ofta delrepareras, kontakta byggare/takläggare för kontroll och åtgärd.

- Rötskada och svacka i underlagstak nära skorstenshuv.

Det rekommenderas att kontakt tas med byggare/takläggare för närmare kontroll av yttertak, följdskador och bedömning av lämpligt åtgärdsförslag.

För denna taktyp är delreparation vanlig.

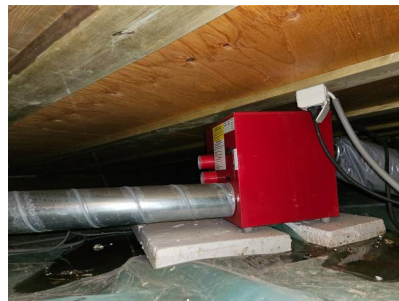
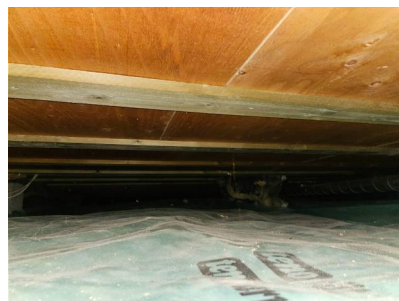
Utvändigt / Krypgrund

Krypgrund med installerad avfuktare.

- Vid kontroll av konstruktion uppmättes fuktvärden under kritisk nivå för mikrobiell tillväxt.
- Normal lukt upplevdes.
- Besiktigad i anslutning till lucka då framkomligheten är begränsad.
- Inrunnet vatten utifrån på markens plastfolie.
- Missljud från fläkt till avfuktare. Behöver bytas.

Kritisk nivå för mikrobiell tillväxt är 75 %.

I furuvirke motsvarar det en fuktkvot (FK) på 17 %.

FK i blindbotten uppmättes till 10-11 %.

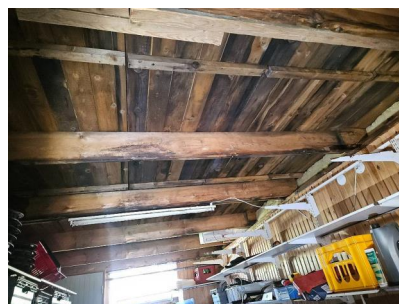
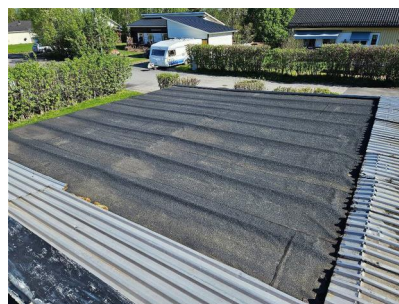
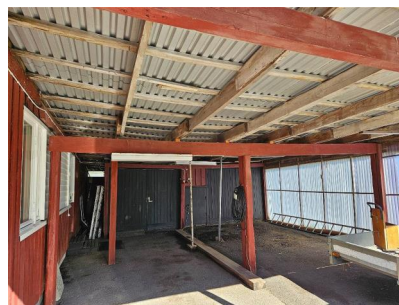
Utvändigt / Garage/förråd/carport

Garage/carport är i sämre skick och behöver rivras. Kontakta byggare för lämpligt åtgärdsförslag och offert.

- Byggnad i mycket dåligt skick.
- Invändiga fuktskador, golvlutningar samt sättningar.
- Rötskador noterades i bärande regler i tak.
- Carportens takkonstruktion har satt sig påtagligt.

Det rekommenderas att kontakt tas med byggtreprenör för kontroll och bedömning av lämpligt åtgärdsförslag.

I detta fall är det mer ekonomiskt att uppföra en ny byggnad.

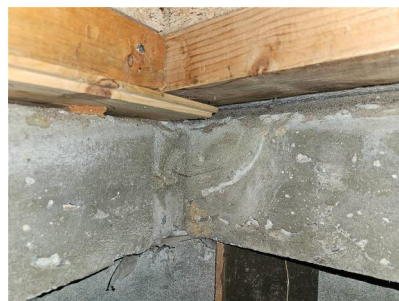
Entréplan / Allmänt

- Betongplatta på mark med uppreglat och isolerat golv finns i ekonomidel.

Befintlig golvkonstruktion och eventuella väggstullar har ofta fuktskador på grund av naturlig fuktpåverkan.

Detta i sin tur kan leda till att mikrobiell/kemisk lukt sprids till boendemiljön.

- Vid kontroll av konstruktion uppmättes fuktvärden under kritisk nivå för mikrobiell tillväxt.

- Normal lukt upplevdes i bostaden.

- Mikrobiell lukt från organiskt material i matkällare (cementring).

Avlägsna organiskt material.

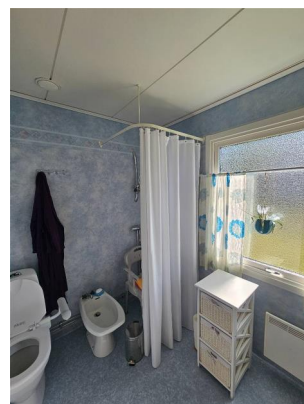
Entréplan / Dusch/Toalett

- Duschplats är placerad nära fönster.
- Fuktfläckar/färgsläpp i innertak vid frånluftsventil.

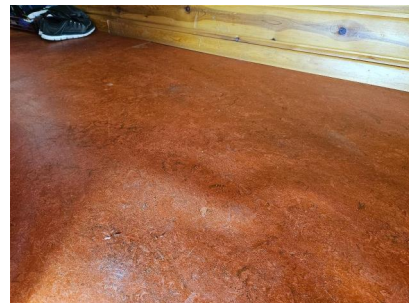
Entréplan / Verkstad

Formförändringar och svackor i golv
